運輸安全委員会ダイジェスト

船舶事故分析集

内航貨物船・内航タンカーの機関故障関連事故等の分析

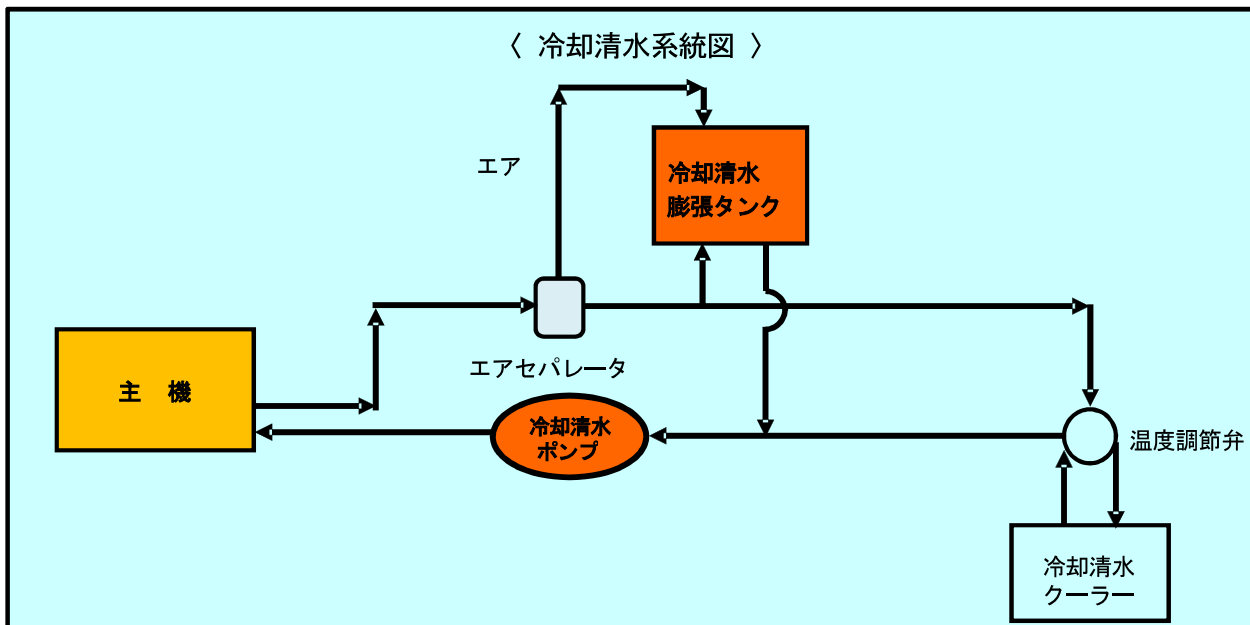
冷却清水系統

- ・冷却清水膨張タンクの底部及び冷却水取り出し弁付近の側壁内部に錆が発生していた。
- ・冷却清水ポンプのインペラとケーシングとの間に鉄錆が付着していた。
- ・2番シリンダの冷却清水出口に鉄錆、スケール等が詰まっていた。

主機冷却清水は、電動モータ駆動の冷却清水ポンプによって吸引及び加圧され、各シリンダジャケット等の主機の各部を冷却した後、シリンダ出口主管を経て冷却清水膨張タンク及び冷却清水クーラーの各入口に戻るようになっており、冷却清水膨張タンクの水頭圧が冷却清水ポンプの吸入側に掛かるようになっていた。

- ・冷却清水がクランク室内に漏れて潤滑油が乳化し、各部の潤滑が不良となり、主軸受メタル等が焼き付いた。
- ・主機各部に損傷
 - 全気筒クランクピンメタルのオーバーレイに、焼付きによる剥離
 - 全主軸受けメタルのオーバーレイに、焼付きによる剥離
 - 全気筒のライナリングに、焼付きによる硬化

- 主機の冷却清水は、定期的に水素イオン濃度の測定を行うなどして防錆剤の濃度管理を適切に行うこと。
- 冷却清水膨張タンクの液面低下等の警報装置は、定期的に作動確認を行うこと。
- 冷却清水膨張タンクは、定期的に内部の整備を実施すること。

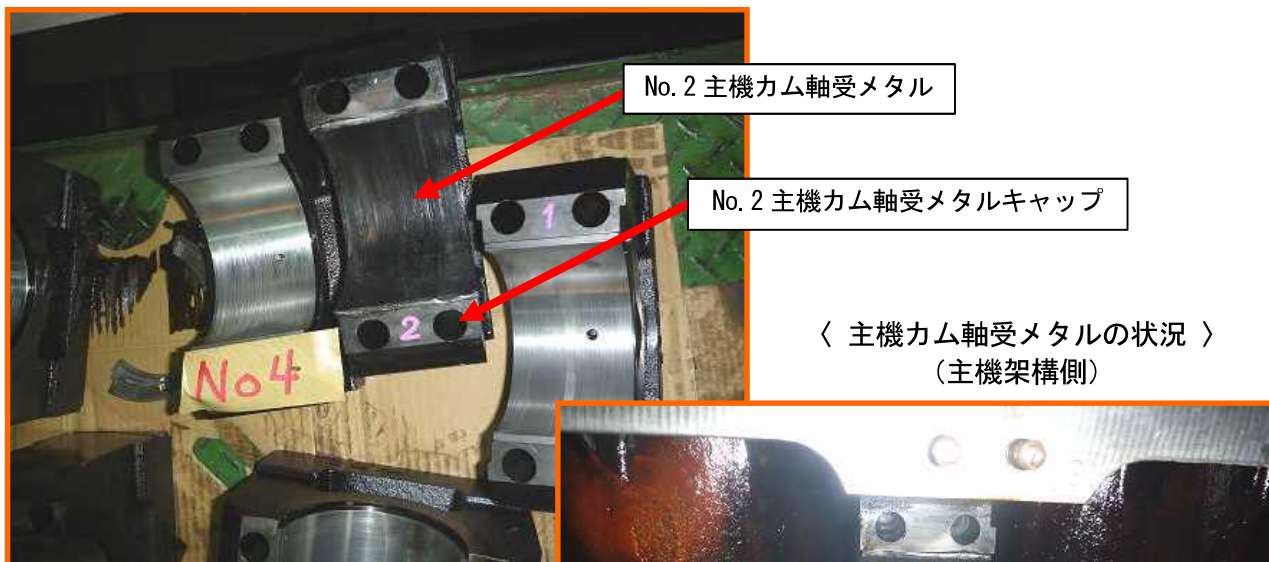
〈 主機カム軸受メタルの状況（メタルキャップ側） 〉

- ・本船は、主機カム軸受メタルの損耗の状態を把握していなかった。
- ・**主機カム軸受メタルが損耗し、主機カム軸との隙間が増大していた。**
→ 複数の主機カム軸受メタルに損耗
使用限度 30/100mm 以下
計測値 約 30/100 ～ 56/100mm

- ・主機カム軸と主機カム軸受メタルの隙間が増大した状態で主機が使用されていたことから、**剥離又はキャビテーションが生じるなどして主機カム軸受メタルが焼損した。**
→ 全ての主機カム軸受メタルに異物の噛み込み
→ No.2主機カム軸受メタルに焼損
→ No.2主機カム軸受メタルキャップに変形及び亀裂
→ 主機カム軸に変形

- 主機の主要な構成部品については、定期的に点検を実施し、必要に応じて交換を行い、性能の維持を図ることが望ましい。
- 主機の潤滑油については、定期的に性状検査を行い、適正に管理することが望ましい。

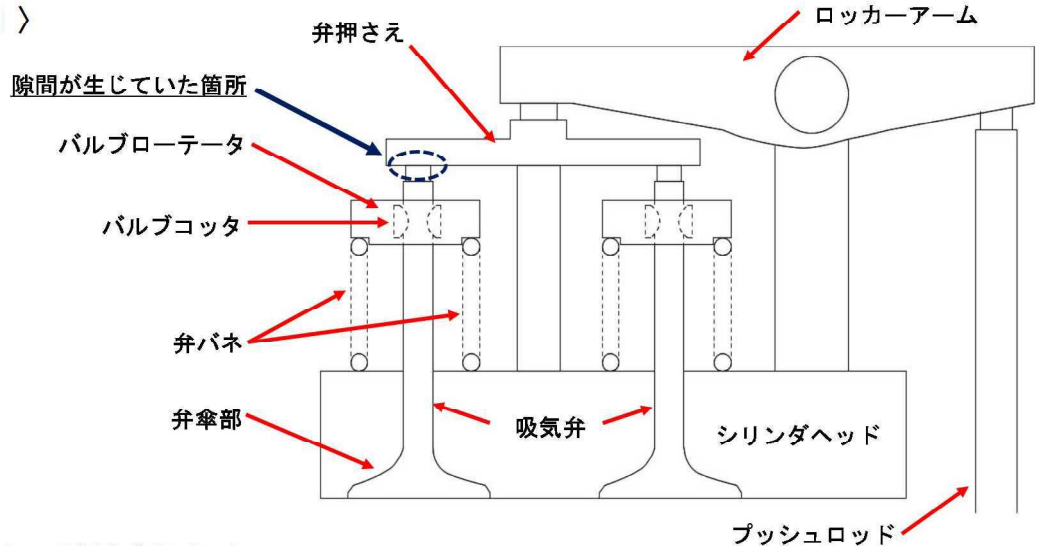
〈 吸気弁組立図 〉

- ・主機1番シリンダの吸気弁上端と弁押さえ間の隙間調整が適切に行われておらず、**弁押さえと吸気弁上端部との間に隙間が生じていた。**
 - 折損したものは別の吸気弁、排気弁、燃料噴射弁、及びシリンダヘッドに打痕
 - 吸気弁の弁押さえ、ロッカーアーム及びプッシュロッドに曲損

- ・弁押さえを押し下げる際、**吸気弁の弁上端部に生じた衝撃でバルブコッタの外周及び内周が摩耗して吸気弁が降下した。**
 - 主機1番シリンダの吸気弁の弁棒が他の吸気弁より約10mm降下していた。

- ・降下した吸気弁は、**ピストンが上昇した際にピストン頂部と接触して折損し、弁傘部が燃焼室内に落下した。**

- 本インシデントにおいては、機関製造業者から本船の主機と同型の機関使用者に対して、弁押さえの0点調整の実施についてのサービス情報が発信された。

- 吸気弁及び排気弁は、定期的に弁押さえと弁上端との隙間の有無を点検し、必要があれば調整すること。
- バルブコッタ等は、吸気弁及び排気弁を整備した際に点検を行い、摩耗しているものについては交換すること。

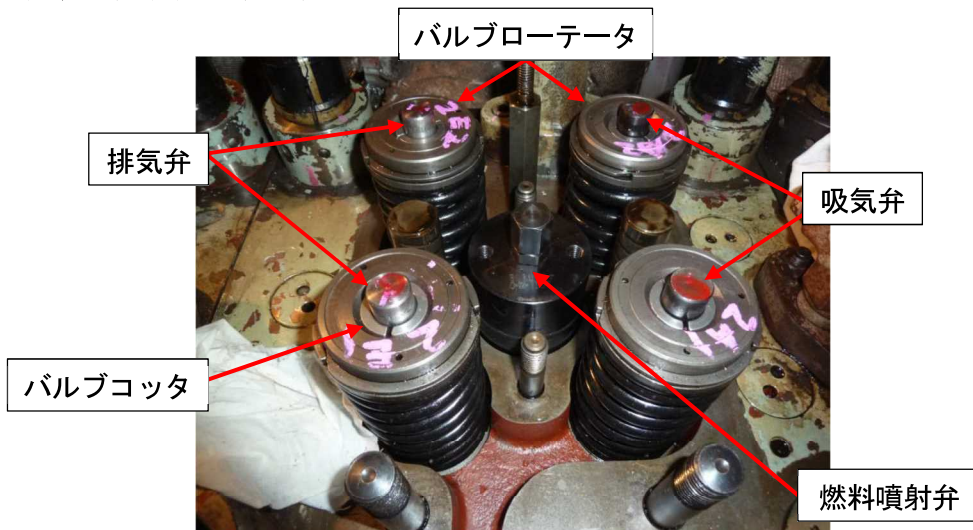
〈 吸気弁、排気弁、燃料噴射弁 〉

- ・燃焼室内に落下した弁傘部が、**シリンダヘッドに組み込まれた燃料噴射弁のノズルとピストン頂部との間に入って燃料噴射弁が上方に動き、燃料油および燃料噴射弁の冷却清水が漏えいした。**
 - ピストン頂部に破口

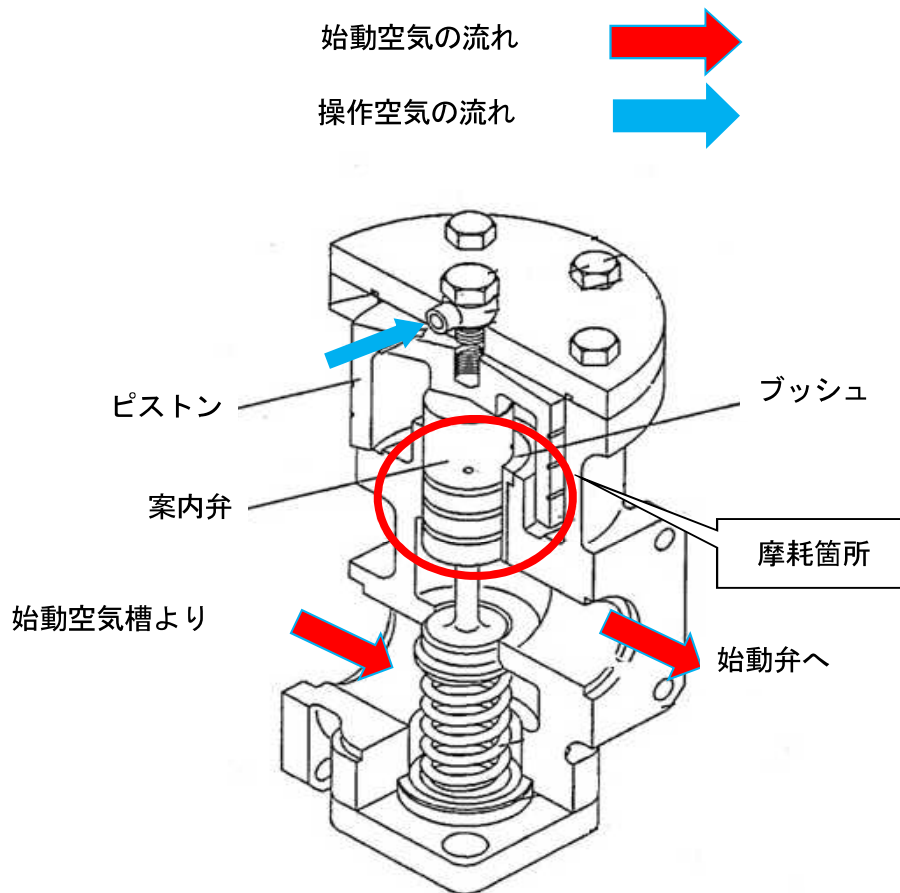
〈 始動空気案内弁図 〉

- ・ 本船の主機の始動空気案内弁は、ドレン等の影響により始動空気案内弁の案内弁（以下単に「案内弁」）とブッシュの摩耗が進行し、案内弁及びブッシュの隙間が過大となっていた。

主機の始動空気案内弁は、始動操作を繰り返すうちに、ピストン及び案内弁にグリース切れを生じ、操作空気が漏れて作動しなかった。

- 始動空気案内弁のグリース注入を月1回から2回に増やした。
- 始動空気槽のドレン抜きを行うなどして始動空気に含まれるドレンの排出に努めた。
- 始動操作時のエアランニングの回転数に注意して始動空気の消費量を減らした。

- 機関取扱説明書に従って点検及び整備を適宜実施すること。

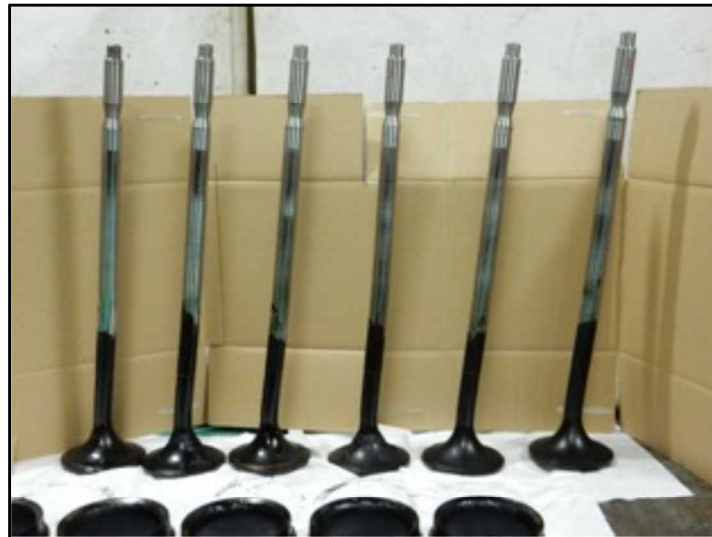
- ・ 主機が過回転運転となり、**吸気弁の弁傘部がピストン頂面と接触して吸気弁の弁棒が曲損**
 → 全シリンダの吸気弁の弁棒に曲損
 → 全シリンダの吸気弁ガイドブッシュ下端に亀裂及びピストン頂面に打痕

〈 曲損した吸気弁の弁棒 〉

- DC24Vバッテリーの点検は、定期的にDC24V系統に同バッテリーのみの給電を行い、電圧の確認をすることが望ましい。
- DC24Vバッテリーは、定期的に交換することが望ましい。

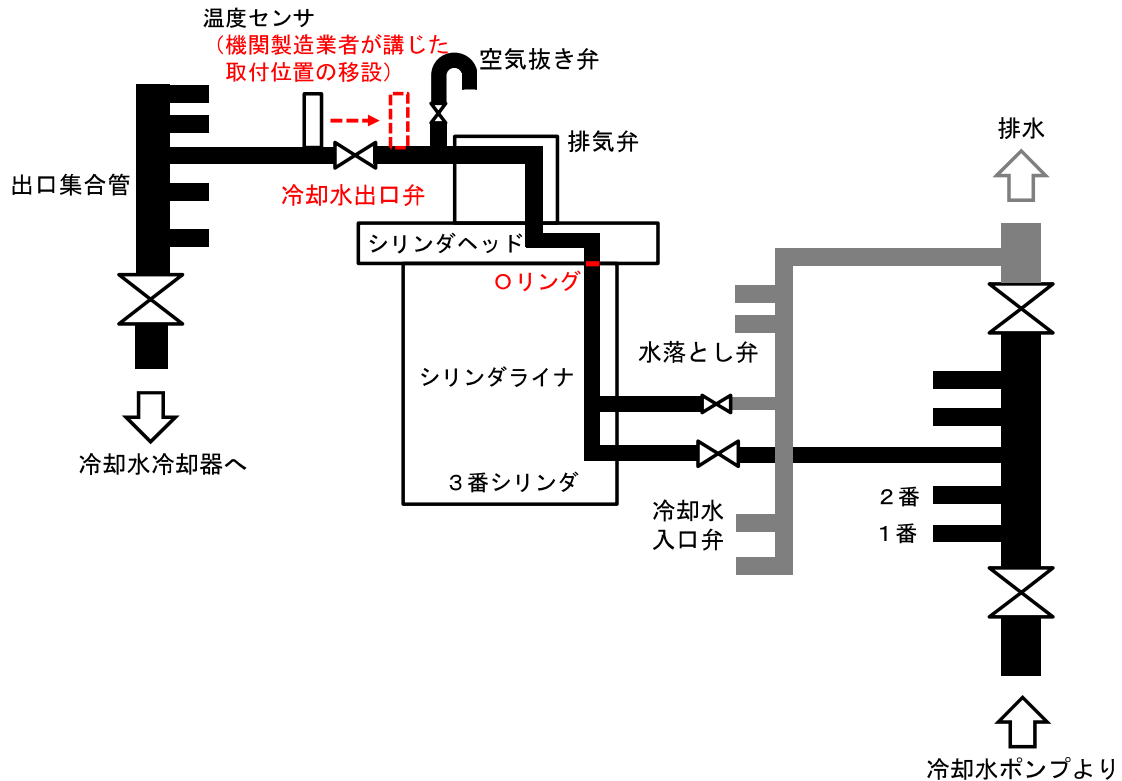
冷却水経路概略図

- “シリンダヘッド下部に装着されてシリンダヘッドとの隙間に冷却水通路を形成する水室金物の水密用 O リング”（以下「本件 O リング」）が炭化
- 水室金物周辺から冷却水漏れが生じた。

- ・ 冷却水出口管に取り付けられた温度センサによって検知される。
- ・ 温度調整弁の働きで約80℃に保たれるようになっており、88℃以上を検知すると冷却水温度上昇の警報装置が作動する。
- ・ 各シリンダに冷却水入口弁と冷却水出口弁とが装備され、個別に水落としができる構造であったが、冷却水温度のセンサが冷却水出口弁の下流に取り付けられていたことから、冷却水出口弁が閉塞するなどして水流が停止した場合、上流の温度変化が検知できなくなる可能性があった。

- 同型機種及び同様の冷却水配管を有する機種の使用者に対し、冷却水温度センサの取付位置を冷却水出口弁の上流側へ移設することで同種事故の防止を図ることができる旨の情報を提供した。

- 弁の開閉を伴う開放作業を行う場合は、作業者が途中で変わっても間違いが起らないよう、作業開始前に操作した弁を記録し、作業終了後に記録した弁が間違いなく復旧されていることを確認すること。

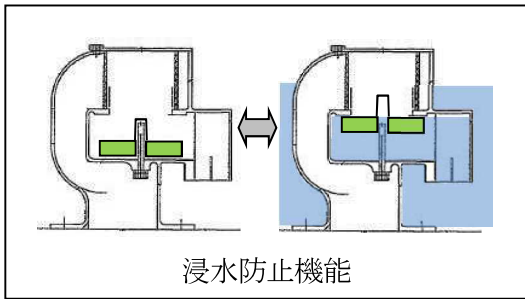
空気抜き管管頭金物の概念図

- ・上甲板の左舷側通路に設置（甲板上の高さ760mm）され、通常はキャンバス製のカバーが掛けられていたが、**海上が時化れば海水がかかるような場所であり、先端の管頭金物内部に腐食を生じていた。**
- ・空気抜き管の管頭金物は、円形状の弁により外部からの海水の混入を防ぎ、左舷3番A重油タンク内の圧力が上昇すると外部に空気が抜ける構造になっていた。

左舷3番A重油タンクに、空気抜き管の管頭金物から海水が混入した。

- 空気抜き管の管頭金物までの甲板上的の高さを760mmから1,400mmに伸ばした。
- 空気抜き管の管頭金物を、フロートボール入り自動開閉型管頭金物に取り替えた。

- 燃料サービスタンクのドレン抜きを適宜行い、ドレンの混入の有無を確認すること。
- 甲板上的の空気抜き管の管頭金物の点検及び整備を定期的に行うこと。

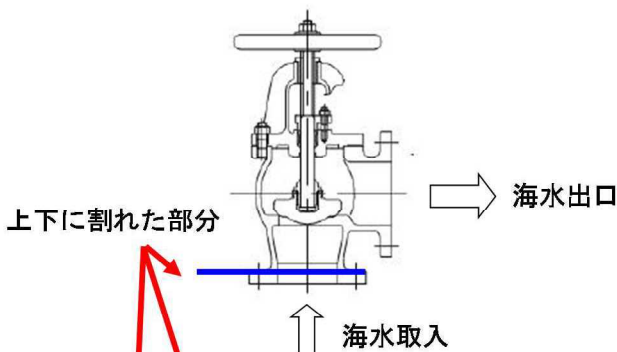
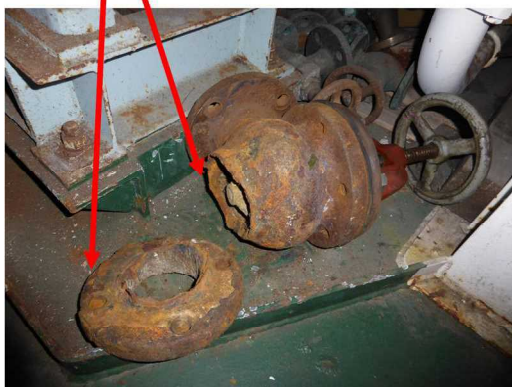
〈 冷却海水取入弁 〉

- ・本船は、冷却海水取入弁に海水出口管を取り付ける際、**弁側と海水管側のフランジが合わず、ボルト穴がずれており、海水管に鉄棒などを掛けてフランジ同士を合わせて取り付けていた。**
- ・本件取入弁の摺り合わせ整備 平成25年3月入渠時

- ・冷却海水取入弁は、**下部に歪^{ひずみ}が生じて応力が掛かり、応力腐食割れによって破口が生じた。**
- 事故後、冷却海水取入弁を取り外そうとしたところ、腐食しており上下に割れた。

- 入渠して全てのシーチェスト付きの弁が開放点検され、右舷及び左舷シーチェストの肉厚計測等の点検が行われ、配管に取合いの悪い箇所が認められたため、修理を行った。

- 海水管を取り付ける際、海水弁に歪が生じないようにすること。
- 機関室の見回りを行う際、機関室の底面を清浄な状態に保ち、海水管からの海水漏えいなどによるビルジ量の増加に注意すること。

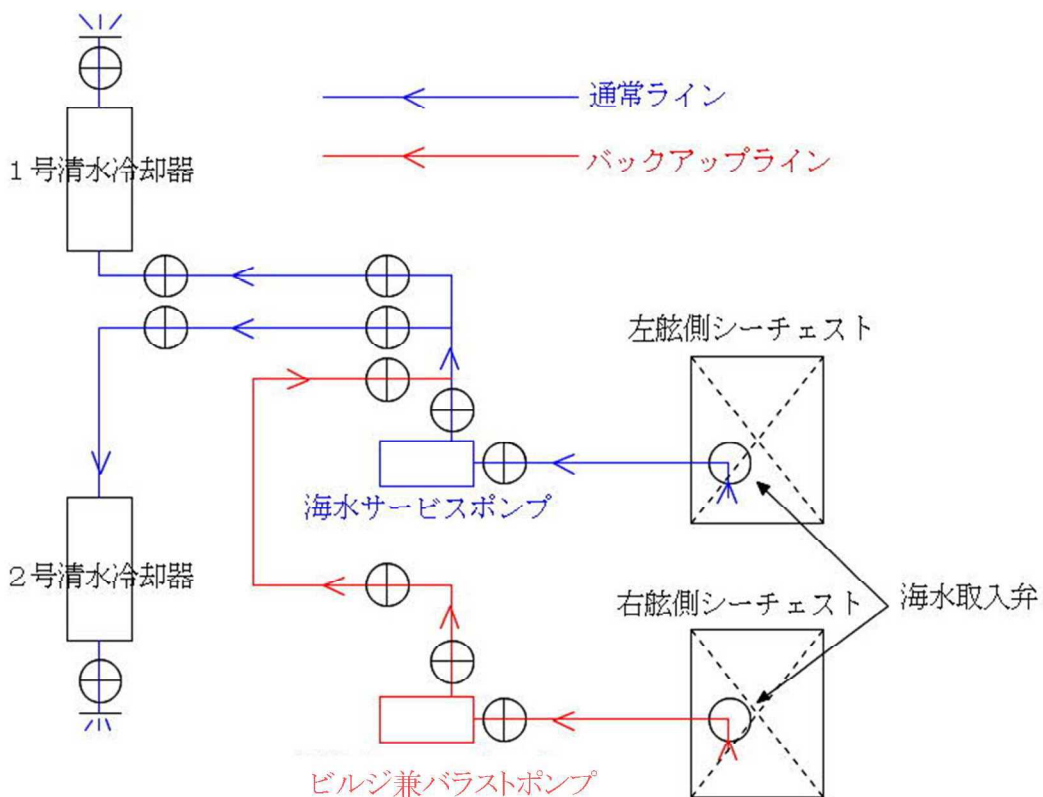
〈 発電機原動機の冷却海水系統図 〉

- ・補機の冷却海水系統は、冷却海水取入弁から取り込まれた海水が海水サービスポンプで吸引加圧され、右舷補機及び左舷補機の清水冷却器を冷却して船外に排出されるセントラル方式となっており、海水サービスポンプを使用した冷却系統が使用できない場合、ビルジ兼バラストポンプを使用してバックアップする系統があった。

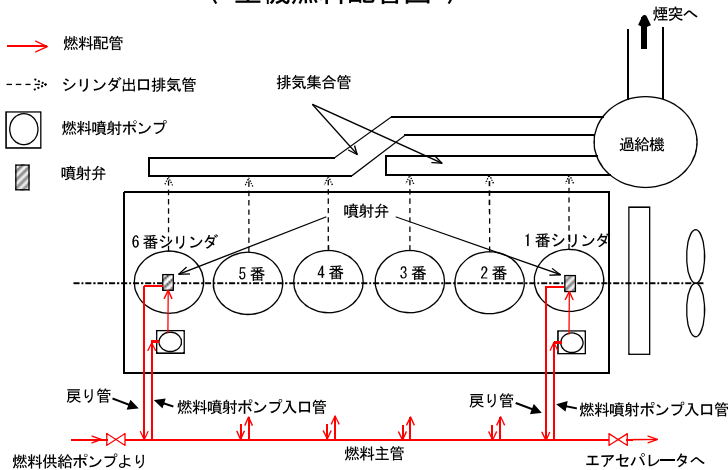
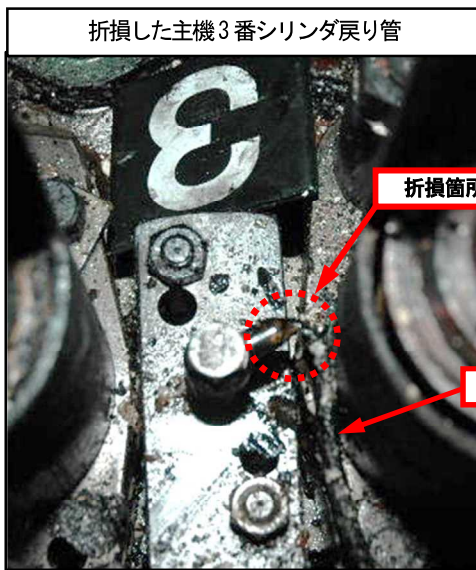
〈 主機燃料配管図 〉

- ・戻り管は、噴射弁拔出し整備時、戻り管取付けボルトが緩められ、また締め付けられる際にボルトと一緒に回転し、取付部付近が曲げ伸ばしの力を繰り返し受けた結果、大きく曲げられていた。
- ・特に変形した部分の強度が低下していた3番シリンダ戻り管に主機の振動が加わり、最も強度が低下していた噴射弁取付け部の曲がり部付近で折損した。
- ・燃料油（A重油）は、燃料供給ポンプで約2.0～2.5 kg/cm²に昇圧されており、折損部から約2.0kg/cm²の圧力で燃料油が噴出した。

折損部から噴出した燃料油は排気集合管に降りかかり、防熱材に染み込んで排気管表面に触れ、酸化して空気と混合して発火温度に達し、発火した。

対策 戻り管に燃料油の圧力がかからないよう直接、エアセパレータ若しくはドレンタンクに接続した。

- 安全統括管理者は、安全管理規程に火災が発生した場合の持運び式消火器による初期消火方法、放水による消火方法等、火災が発生した場合の対応に関する項目を記載し、乗組員に実践的な防火訓練の励行を教育することが望ましい。
- 主機製造会社は、同社の主機を搭載している船舶の所有者に、サービスニュースが行き渡るよう措置を講ずることが望まれる。

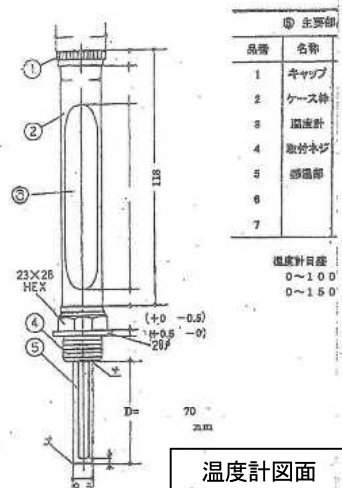
主機潤滑油冷却器の潤滑油入口管及び出口管に装着された温度計は、その感温部が潤滑油管の温度計取付け座にねじ込まれた感温外筒に挿入され、感温外筒を外さなくても、感温外筒にねじ込まれたケース枠を外せば、温度計を取り替えることができる構造になっていた。

- ・1/E が主機潤滑油冷却器潤滑油出口側の温度計を取り替えようとしたところ、**同温度計取付け用の感温外筒が外れ、温度計取付け座から主機潤滑油が噴出した。**

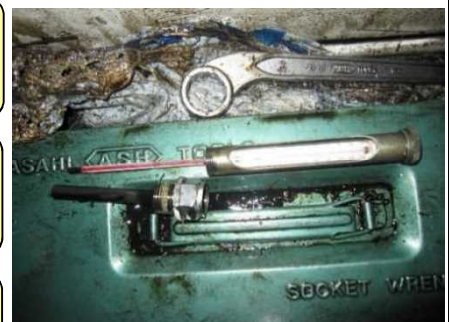
火災後、主機潤滑油冷却器を点検したところ、潤滑油出口側温度計取付け座に感温外筒が装着されておらず、ケース枠及び温度計が主機潤滑油冷却器の手前にある台の上に置かれ、感温外筒は主機潤滑油冷却器の下の主機予備排気弁の間に落ちていた。

主機潤滑油冷却器下で発見された温度計、ケース枠及び感温外筒
