3. 事故調査事例

事例1 (軌間拡大)

レール締結装置の不良が連続していたことにより、レール小返り等で列車が脱線

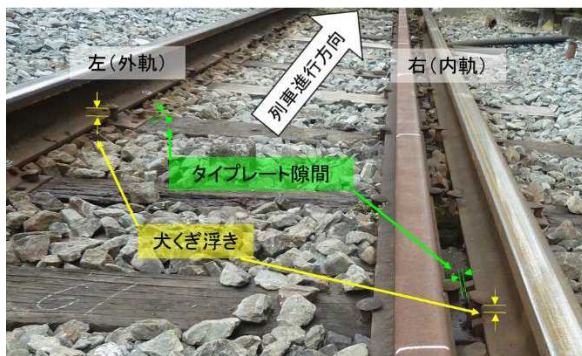
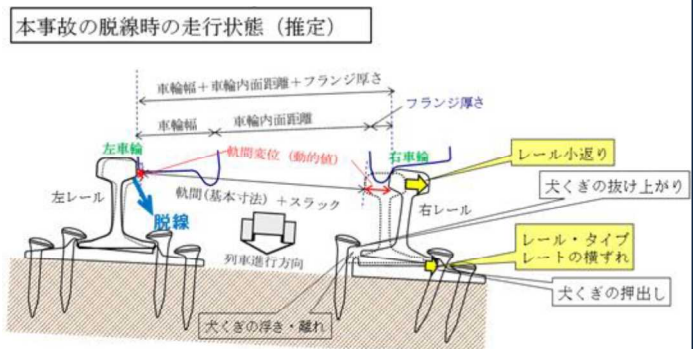
21 時 26 分ごろ **外軌側車輪が軌間内に落下して列車が脱線した**

原因: 本事故は、列車が半径 200m の右曲線を通過中に、軌間が大きく拡大したため、1両目前台車及び後台車の左車輪が軌間内に落下し、後台車については踏切ガードにより復線したものの、前台車は右に脱線したものと考えられる。

軌間が大きく拡大したことについては、同曲線中でレール締結装置の不良が連続していたことにより、列車走行時の横圧によるレール小返り等で動的に拡大した可能性があると考えられ、また、曲線中のスラックが比較的大きかったことにより軌間内への脱線に対する余裕が少なくなっていたことが関与した可能性があると考えられる。

(1) 軌道整備の着実な実施

- ・まくらぎの腐食や犬くぎの浮き上がり等を確認すること
- ・犬くぎの打ち換えや増し打ち、まくらぎ交換又はゲージタイ (軌間保持金具) の設置等を実施すること
- ・上2項のことを着実に実行する体制を整備すること
- ・まくらぎ等の不良が連続していたりスラックの大きい急曲線で発生している場合には優先して整備すること
- ・曲線部のまくらぎやレール締結装置の管理については、内軌側についても外軌側と同様に注意すること

(2) まくらぎの材質の変更

- ・木まくらぎよりも耐久性、保守の容易性が優れているコンクリート製のまくらぎに交換すること

(3) スラックの縮小についての検討

- ・軌間内脱線への余裕を高めるため、軌道の改良等に合わせて検討し、可能な範囲で縮小すること
