## 事例2（軌間拡大）

平成29年1月22日(日)11時00分ごろ発生

### まくらぎ等の不良が連続していたことにより、レール小返り等で列車が脱線

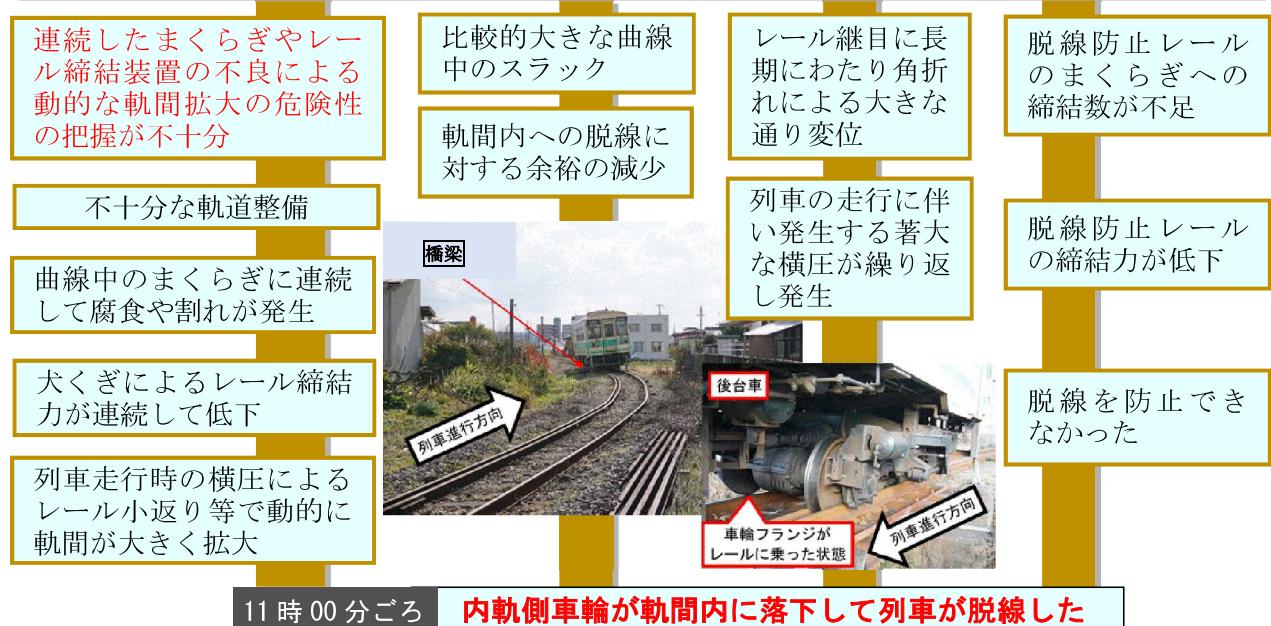
#### 事故発生に至る経過

**原因：**本事故は、列車が半径160mの左曲線を通過中に、軌間が大きく拡大したため、後台車第1軸及び第2軸の左車輪が左レール（内軌）の右側である軌間に内に脱線したものと考えられる。

軌間が大きく拡大したことについては、同曲線中のまくらぎに連続して腐食や割れが発生しており、この影響で犬くぎによるレール締結力が低下していたことにより、列車の走行に伴い発生する横圧によるレール小返り等で、動的に拡大した可能性があると考えられる。

まくらぎに連続して腐食や割れが発生しており、レール締結力が低下していたことについては、軌道部材の検査などで、連続したまくらぎやレール締結装置の不良などにより動的に軌間が拡大し、脱線事故につながるという危険性を同社が十分に把握しておらず、それに応じた軌道整備が速やかに行われていなかつたことが関与した可能性があると考えられる。

- (1) 整備基準値の見直し
  - ・整備基準値を超過した場合の取扱いを制定し、それに則り着実に措置を講じること
  - ・軌間の整備基準値については、スラックに応じて増減させること
- (2) 脱線防止レール等の適切な取付け
  - ・脱線防止レールについては、ガードレール敷設区間用タピプレート等を用いた適切な取付けとすること
  - ・又は、保守の容易性も考え、脱線防止ガードへの交換を検討すること
- (3) 脱線防止レール等の点検と痕跡を認めた場合の措置
  - ・脱線防止レール等の車輪との接触痕の有無について、定期検査等における要注意項目として追加すること
  - ・痕跡が認められた場合には、異常がないかの確認を行い、異常があれば措置を講じること

- (1) まくらぎの交換と軌道整正
  - ・本事故発生場所を含む区間の木まくらぎ100本と犬くぎの新品交換、軌道強化(バラスト補充と突き固め)、軌道整正
- (2) スラックの見直し
  - ・本件曲線のスラックを25mmから20mmに変更し、これを基に変位量を管理
- (3) 軌道の管理体制の強化
  - ・保線担当経験のある大手鉄道会社退職者を雇用し、同社員から他の社員に対し保線に関する教育を実施
- (4) 脱線防止ガードへの交換
  - ・本件曲線区間に設置されていた脱線防止レールを、脱線防止ガードに交換
- (5) コンクリート製まくらぎの使用
  - ・本件曲線の次に整備予定となっていた区間の曲線については、まくらぎ2本に1本の割合でコンクリート製まくらぎに交換
