分岐器を走行中の列車が本来の進行方向とは異なる線路に進入し、脱線

概要：2両編成の下り普通列車は、A駅を定刻（17時29分）に出発した。列車の運転士は、B駅下り場内信号機の警戒信号を確認し、速度約20km/hでB駅構内の11号分岐器付近を走行中、異音を感じたためブレーキを使用したところ、更に大きな異音と揺れを感じて、列車は停止した。停止後に確認したところ、1両目の前台車全2軸が右に脱線し、1両目の后台車全2軸及び2両目の全軸は本来の進行方向である下り本線とは異なる分岐線側の上り本線に進入していた。

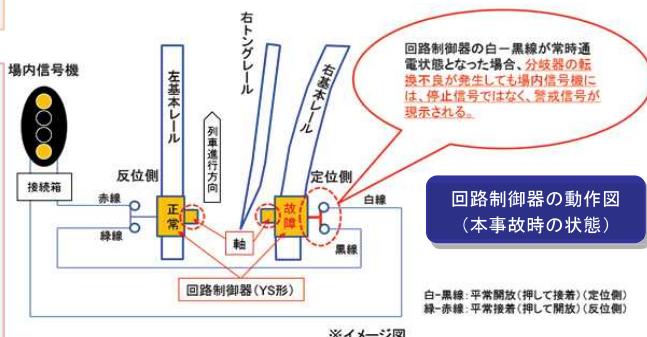
(2) 場内信号機の信号現示

分岐器が転換不良となっていたにもかかわらず、場内信号機に停止信号が現示されずに警戒信号が現示されていたことについては、分岐器の転換不良を検知する回路制御器のマイクロスイッチの接点が切り換わらず、導通している状態となり、トングレールの接着不良を検知できなかつたことによるものと推定される。

原因：本事故は、列車が場内信号機の警戒信号の現示に従い、分岐器の直線側に対向で進入した際、分岐器の右トングレールが定位側に接着しておらず、転換不良となっていたため、1両目の前台車第1軸の右車輪フランジが右基本レールと右トングレールの間に入り込み、右側に脱線し、1両目の后台車及び2両目の全台車が本来の進行方向とは異なる上り本線側に進入したことにより発生したと考えられる。

必要な再発防止策：回路制御器が、定位側の接着不良を検知できない状態であったにもかかわらず、場内信号機には停止信号が現示されずに警戒信号が現示されていたことは脱線の可能性がある危険な状態であることを認識し、

- (1) 回路制御器の保守や経年管理を確実に行うこと、
- (2) 故障した場合においても、安全性を損なうおそれがないよう信頼性を高めること

- (1) 本件分岐器の発条転てつ機を新品交換
- (2) 中松駅構内の本件分岐器、16号分岐器通過時の制限速度を15km/h以下とし、乗務員に周知のほか速度制限標識を新設
- (3) 正確な信号制御ができていなかったことから、本件分岐器、16号分岐器の定位側の回路制御器を二重系として保安度を向上。また、回路制御器を新品に交換
- (4) 安全確認強化のため、本件分岐器の転換試験を月1回実施
- (5) 分岐器ポイント部の床板への塗油を、(4)の点検時及び降雨による影響が考えられるときは必ず実施し、回数を増加
