事例5（その他）

平成 21 年 8 月 27 日(木)11 時 58 分ごろ発生

出口側緩和曲線内で軌道変位等により、レールに乗り上がって脱線

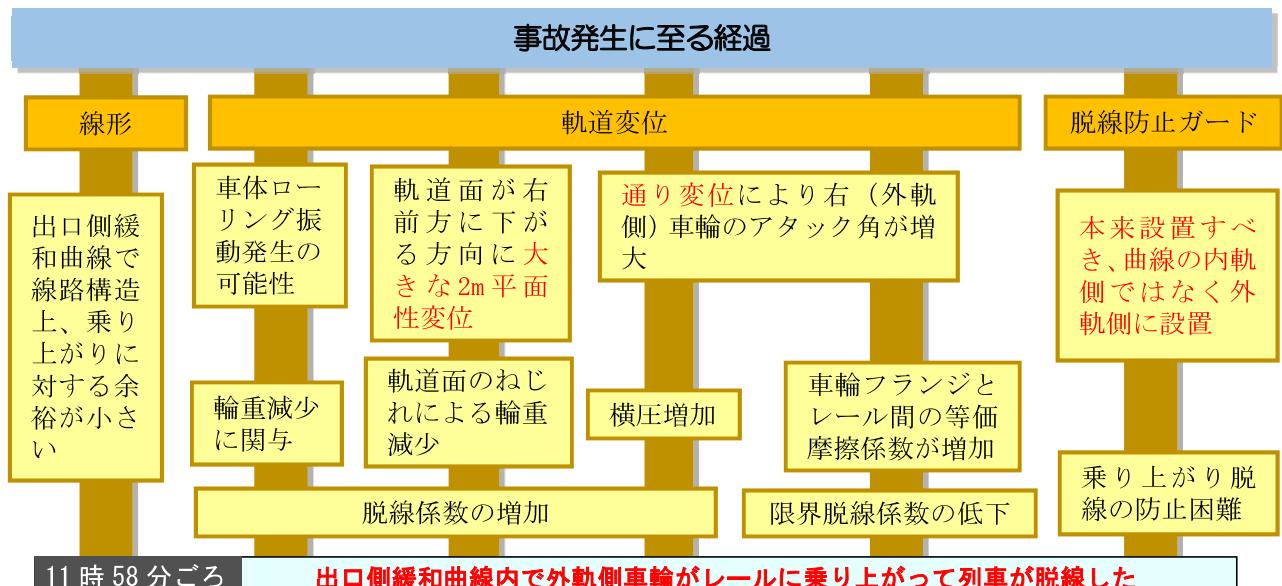
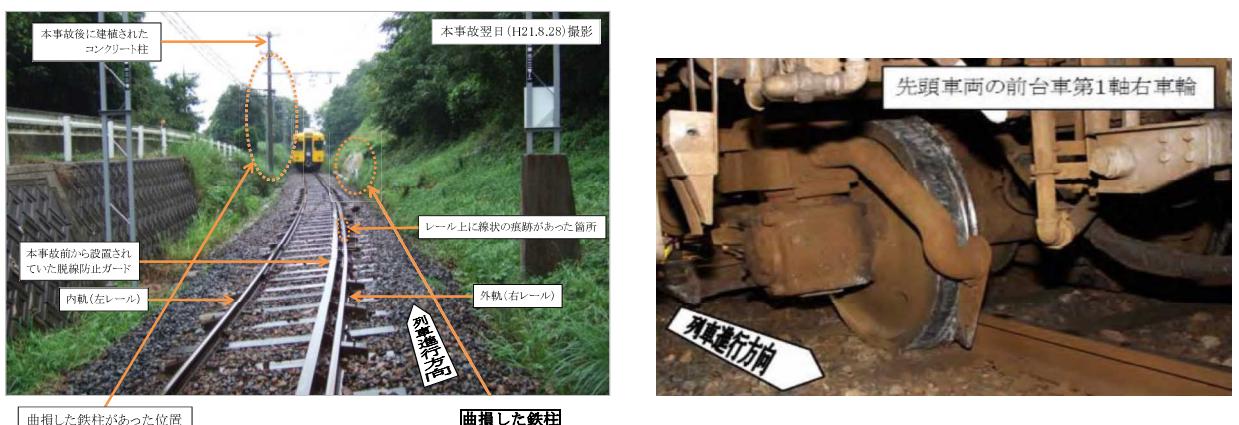
列車は、先頭車両の前台車全2軸が右へ脱線していた。

原因：本事故は、半径200mの円曲線に続く出口側緩和曲線において、曲線半径を小さくする方向に通り変位があったこと及び軌道面が右前方に下がる方向に2m平面性変位があったことから、右(外軌側)車輪の横圧が増加し、かつ、輪重が減少したため、先頭車両の前台車第1軸の右車輪が右レール(外軌)に乗り上がって右に脱線したものと考えられる。なお、脱線防止ガードが本来設置すべき曲線の内軌側ではなく外軌側に設置されていたため、脱線を防止できなかつたものと推定される。

- ・軌道検測結果から軌道変位を把握し、軌道・土木施設実施基準に基づき、これを適切に管理できるように見直しを行い、軌道を良好な状態に維持すべきである。

- (1) 本件曲線の内軌側に脱線防止レールを設置したほか、外軌側にのみ脱線防止ガード又は脱線防止レールを設置していた半径 200m 以下の曲線(8箇所)について、曲線の内軌側に脱線防止ガードを設置した。

(2) 同社は軌道の管理については、定期検査時の軌道検測の測定値から軌道変位を算出し、整備基準値に基づき軌道変位の管理を行うよう見直しを行った。
