運輸安全委員会ダイジェスト

鉄道事故分析集

脱線事故の防止に向けて

「軌道の保守管理のポイント」

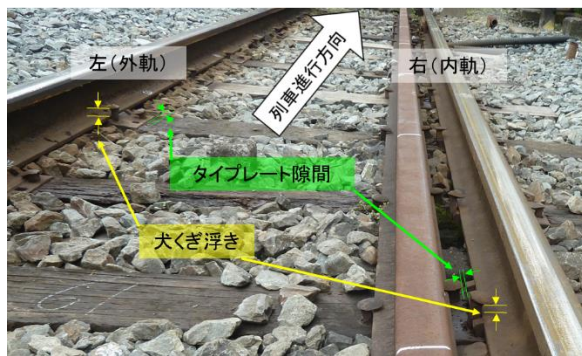
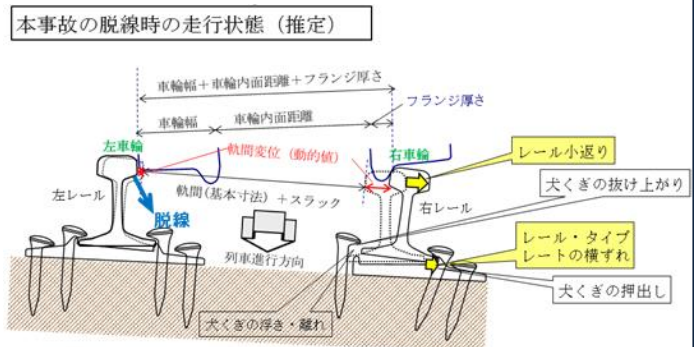
21時26分ごろ **外軌側車輪が軌間内に落下して列車が脱線した**

原因: 本事故は、列車が半径200mの右曲線を通過中に、軌間が大きく拡大したため、1両目前台車及び後台車の左車輪が軌間内に落下し、後台車については踏切ガードにより復線したものの、前台車は右に脱線したものと考えられる。

軌間が大きく拡大したことについては、同曲線中でレール締結装置の不良が連続していたことにより、列車走行時の横圧によるレール小返り等で動的に拡大した可能性があると考えられ、また、曲線中のスラックが比較的大きかったことにより軌間内への脱線に対する余裕が少なくなっていたことが関与した可能性があると考えられる。

- ・まくらぎの腐食や犬くぎの浮き上がり等を確認すること
- ・犬くぎの打ち換えや増し打ち、まくらぎ交換又はゲージタイ(軌間保持金具)の設置等を実施すること
- ・上2項のことを着実に実行する体制を整備すること
- ・まくらぎ等の不良が連続していたりスラックの大きい急曲線で発生している場合には優先して整備すること
- ・曲線部のまくらぎやレール締結装置の管理については、内軌側についても外軌側と同様に注意すること

- ・木まくらぎよりも耐久性、保守の容易性が優れているコンクリート製等のまくらぎに交換すること

- ・軌間内脱線への余裕を高めるため、軌道の改良等に合わせて検討し、可能な範囲で縮小すること

- ・コンクリート製まくらぎに交換したほか、水はけ改善対策として道床を交換

- ・半径250m以下の曲線の木まくらぎ箇所について、外軌側レールを締結する犬くぎ本数を1本から2本に増加

- ・木まくらぎの検査時には水はけの状態に注意するなど、係員を教育して徹底

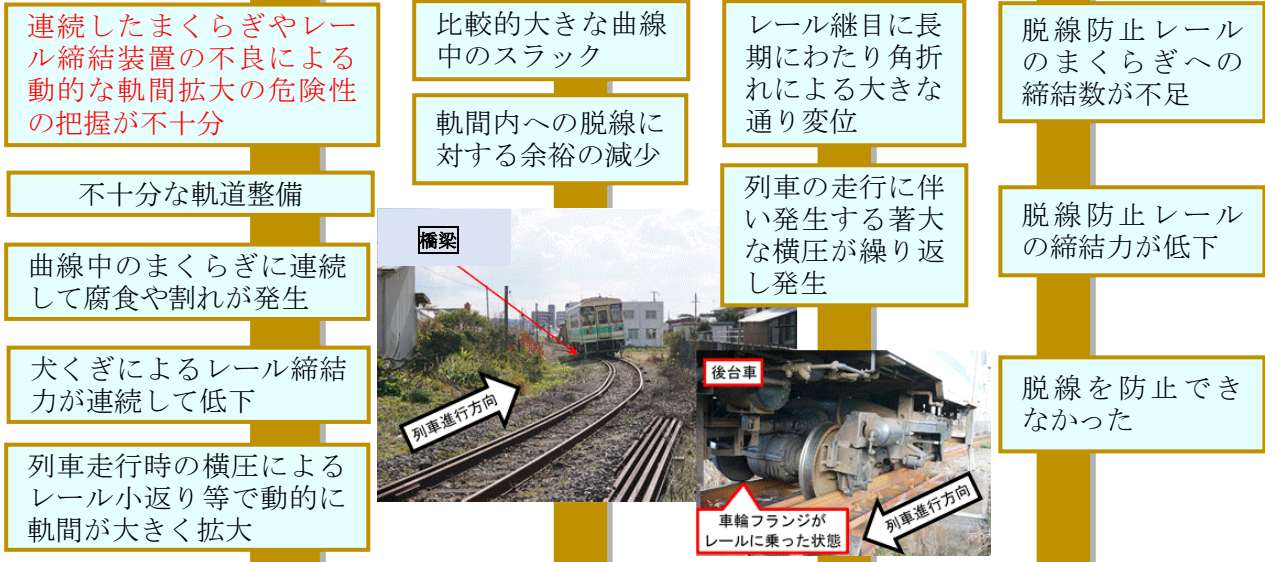
11 時 00 分ごろ 内軌側車輪が軌間内に落下して列車が脱線した

原因：本事故は、列車が半径160mの左曲線を通過中に、軌間が大きく拡大したため、後台車第1軸及び第2軸の左車輪が左レール（内軌）の右側である軌間内に脱線したものと考えられる。

軌間が大きく拡大したことについては、同曲線中のまくらぎに連続して腐食や割れが発生しており、この影響で犬くぎによるレール締結力が低下していたことにより、列車の走行に伴い発生する横圧によるレール小返り等で、動的に拡大した可能性があると考えられる。

まくらぎに連続して腐食や割れが発生しており、レール締結力が低下していたことについては、軌道部材の検査等で、連続したまくらぎやレール締結装置の不良などにより動的に軌間が拡大し、脱線事故につながるという危険性を同社が十分に把握しておらず、それに応じた軌道整備が速やかに行われていなかったことが関与した可能性があると考えられる。

- (1) 整備基準値の見直し
 - ・整備基準値を超過した場合の取扱いを制定し、それに則り着実に措置を講じること
 - ・軌間の整備基準値については、スラックに応じて増減させること
- (2) 脱線防止レール等の適切な取付け
 - ・脱線防止レールについては、ガードレール敷設区間用タイププレート等を用いた適切な取付けとすること
 - ・又は、保守の容易性も考え、脱線防止ガードへの交換を検討すること
- (3) 脱線防止レール等の点検と痕跡を認めた場合の措置
 - ・脱線防止レール等の車輪との接触痕の有無について、定期検査等における要注目項目として追加すること
 - ・痕跡が認められた場合には、異常がないかの確認を行い、異常があれば措置を講じること

- (1) まくらぎの交換と軌道整正
 - ・本事故発生場所を含む区間の木まくらぎ100本と犬くぎの新品交換、軌道強化(バラスト補充と突き固め)、軌道整正
- (2) スラックの見直し
 - ・本件曲線のスラックを25mmから20mmに変更し、これを基に変位量を管理
- (3) 軌道の管理体制の強化
 - ・保線担当経験のある大手鉄道会社退職者を雇用し、同社員から他の社員に対し保線に関する教育を実施
- (4) 脱線防止ガードへの交換
 - ・本件曲線区間に設置されていた脱線防止レールを、脱線防止ガードに交換
- (5) コンクリート製まくらぎの使用
 - ・本件曲線の次に整備予定となっていた区間の曲線については、まくらぎ2本に1本の割合でコンクリート製まくらぎに交換

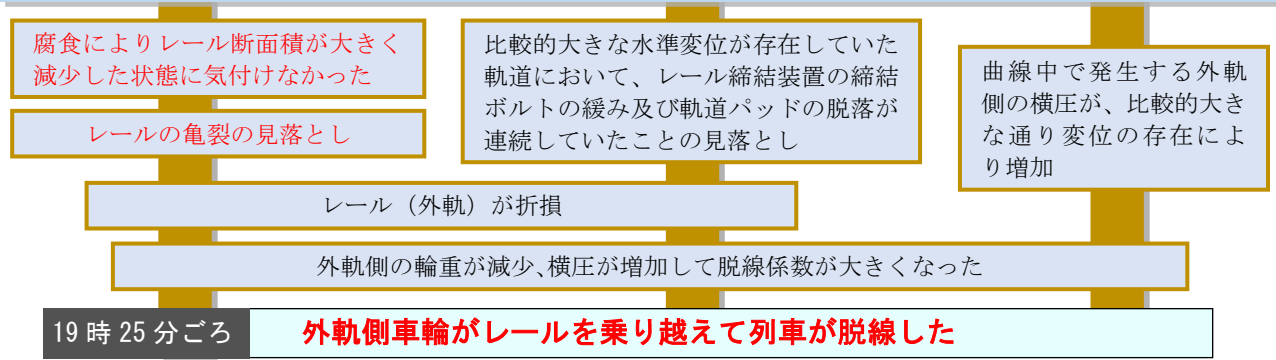
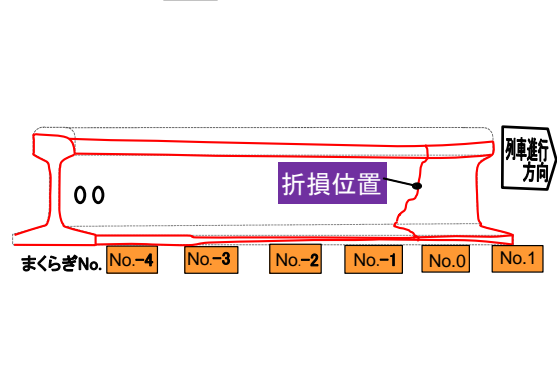
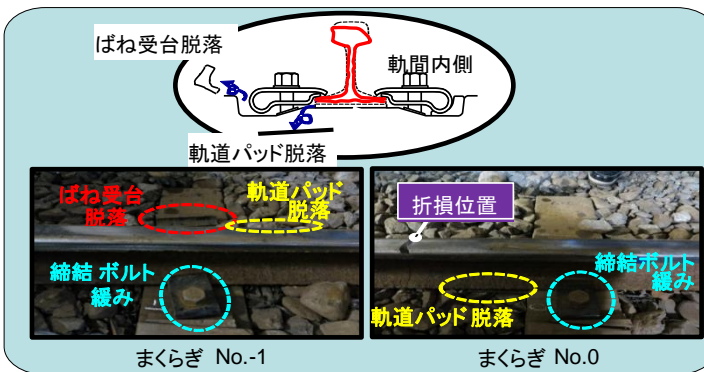
原因：本事故は、本件列車がトンネル内の円曲線区間を走行している際、
 (1) 曲線中で定常的に発生する外軌側の横圧が、比較的大きな通り変位の存在により更に増加していたこと
 (2) 輪重減少を助長する比較的大きな水準変位が存在していた軌道において、レール締結装置の締結ボルトの緩み及び軌道パットの脱落が連続していたこと
 (3) 本件列車の後台車の通過時に、左レール（外軌）が折損していたこと
 により、後台車にある第3軸の左車輪において輪重が大きく減少して脱線係数が大きくなったため、同車輪がレールを乗り越えて脱線に至った可能性があると考えられる。

- 必要な再発防止策：**
- レールの折損対策について
 - トンネルからの漏水位置等においては、重点的にレールの腐食状態を確認するとともに、必要に応じて、レールの交換も含め適切に管理すること。また、トンネルから滴下する漏水を抑止すること、レールに防腐剤などを塗布する防食工法を取り入れることも有効
 - レールの腐食が進んでいる場合においては、計画的にレール交換を行うこと
 - レールの腐食の進行が懸念される場合は、可能な限り早くレール交換を行うこと。これが難しい場合には、徒歩巡回などでレールの変状を注視するとともに、必要に応じてレールを補強すること
 - 丁寧な軌道検査の実施について
 - 連続したレール締結装置の緩みや軌道パットの脱落については、見落とさないよう丁寧に検査を行うこと。
- 事故後に事業者が講じた対策：**
- トンネル区間における老朽レールの交換
 - レールの底部を含めた状態検査により、5か所のトンネルで合計25本のレールを交換対象とし、対象全ての交換を完了
 - トンネル区間での確実な軌道検査の実施
 - 締結ボルトに白色一本線入りボルトキャップやマジックでの合いマーク付けを採用し、ボルト緩みの目視発見を容易化
 - トンネル区間でのレール折損対策
 - トンネル区間の漏水等箇所のレール腐食状態測定ポイントを新設とともに、徒歩巡回においてレールの状態確認を実施等
 - 明かり区間でのレール折損に対する対策
 - 頭部に傷が認められたレールを対象に、必要に応じてレールを補強
 - 教育訓練の実施
 - 実践的な教育訓練の機会増加や、過去の事故事例・他社の取組等を参考に、検査方法の標準化及び検査精度の向上を図る

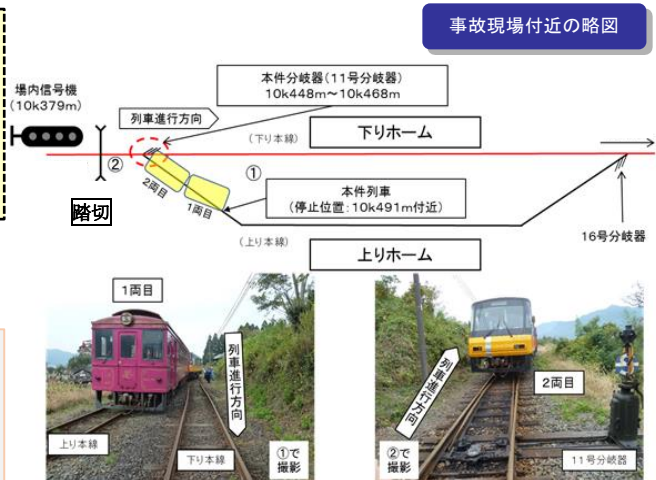
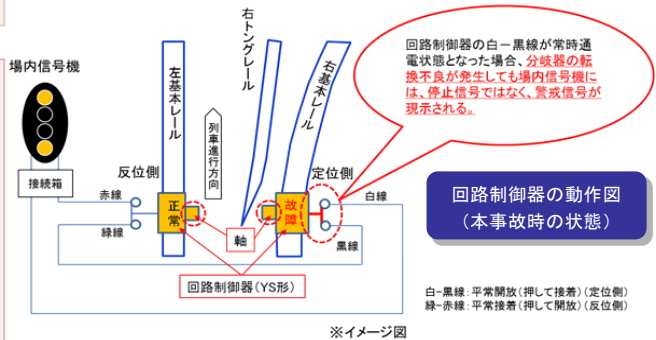
分岐器ポイント部の床板への塗油の不足等により、トングレールと床板間の摩擦係数が増加したことで、発条転てつ機の転換力を超える転換負荷が発生したことによる可能性があると考えられる。

分岐器が転換不良となっていたにもかかわらず、場内信号機に停止信号が現示されずに警戒信号が現示されていたことについては、分岐器の転換不良を検知する回路制御器のマイクロスイッチの接点が切り換わらず、導通している状態となり、トングレールの接着不良を検知できなかったことによるものと推定される。

原因：本事故は、列車が場内信号機の警戒信号の現示に従い、分岐器の直線側に対向で進入した際、分岐器の右トングレールが定位側に接着しておらず、転換不良となっていたため、1両目の前台車第1軸の右車輪フランジが右基本レールと右トングレールの間に入り込み、右側に脱線し、1両目の後台車及び2両目の全台車が本来の進行方向とは異なる上り本線側に進入したことにより発生したと考えられる。

- (1) 回路制御器の保守や経年管理を確実にすること、
 - (2) 故障した場合においても、安全性を損なうおそれがないよう信頼性を高めること
- また、分岐器ポイント部の床板への塗油を、降雨の状況等も考慮し頻度を高めて行うことが望ましい。

- (1) 本件分岐器の発条転てつ機を新品交換
- (2) 中松駅構内の本件分岐器、16号分岐器通過時の制限速度を15km/h以下とし、乗務員に周知のほか速度制限標識を新設
- (3) 正確な信号制御ができていなかったことから、本件分岐器、16号分岐器の定位側の回路制御器を二重系として保安度を向上。また、回路制御器を新品に交換
- (4) 安全確認強化のため、本件分岐器の転換試験を月1回実施
- (5) 分岐器ポイント部の床板への塗油を、(4)の点検時及び降雨による影響が考えられるときは必ず実施し、回数を増加

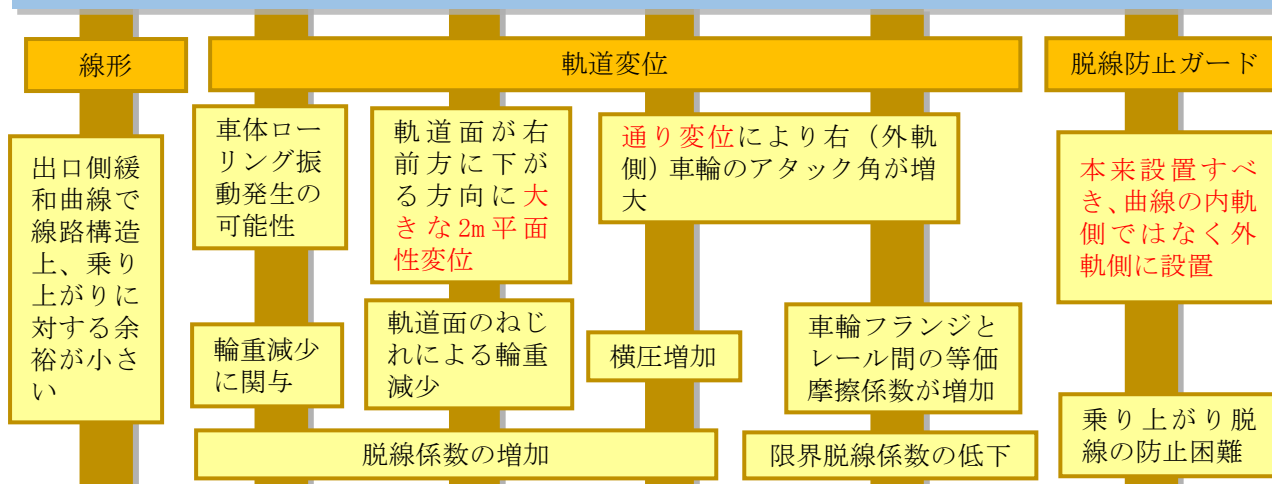
11時58分ごろ 出口側緩和曲線内で外軌側車輪がレールに乗り上げて列車が脱線した

原因：本事故は、半径200mの円曲線に続く出口側緩和曲線内において、曲線半径を小さくする方向に通り返位があったこと及び軌道面が右前方に下がる方向に2m平面性変位があったことから、右（外軌側）車輪の横圧が増加し、かつ、輪重が減少したため、先頭車両の前台車第1軸の右車輪が右レール（外軌）に乗り上げて右に脱線したものと考えられる。なお、脱線防止ガードが本来設置すべき曲線の内軌側ではなく外軌側に設置されていたため、脱線を防止できなかったものと推定される。

- 必要な再発防止策：**
- 本事故現場における脱線防止ガード
 - 本来設置すべき位置と異なる位置に設置していたため、本脱線事故を防止できなかったものと推定される
 - 鉄道事故調査報告書や保安情報などを十分に活用して、他の事故事例から事故後に講ずべきとされた再発防止対策の趣旨を理解して、自社の安全対策を実施していくことが必要である。
 - 軌道管理の方法
 - 軌道検測結果から軌道変位を把握し、軌道・土木施設実施基準に基づき、これを適切に管理できるように見直しを行い、軌道を良好な状態に維持すべきである。
- 事故後に事業者が講じた対策：**
- 本件曲線の内軌側に脱線防止レールを設置したほか、外軌側にのみ脱線防止ガード又は脱線防止レールを設置していた半径200m以下の曲線（8箇所）について、曲線の内軌側に脱線防止ガードを設置した。
 - 同社は軌道の管理については、定期検査時の軌道検測の測定値から軌道変位を算出し、整備基準値に基づき軌道変位の管理を行うよう見直しを行った。
