重大事故調査事例③

デッキクレーンを使用して貨物を巻き上げ中、ワイヤロープが破断し貨物がはしけの船倉に落下

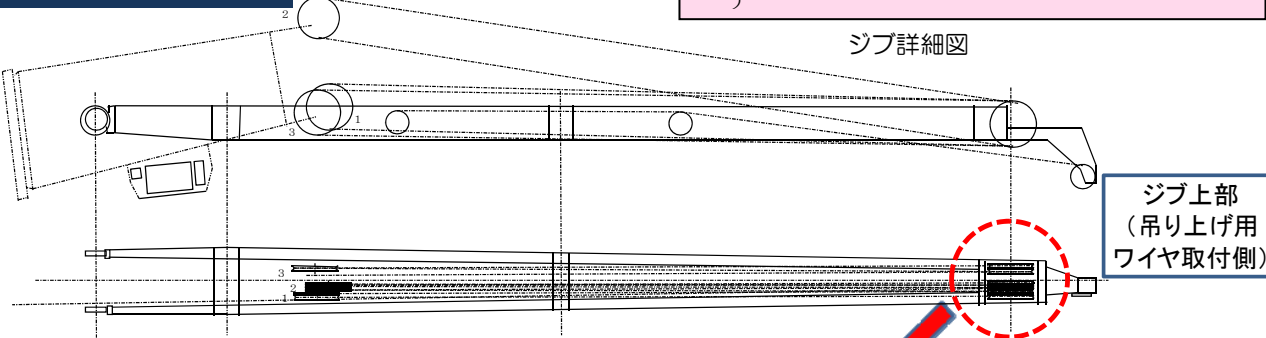
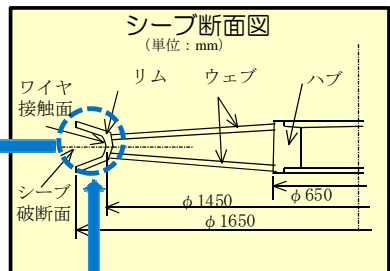
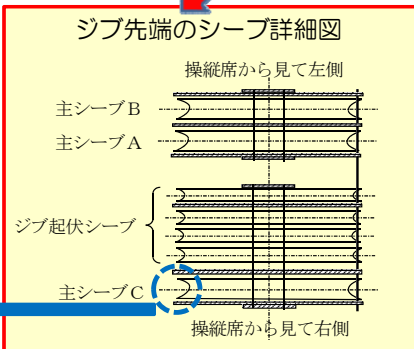
ジブ及びシーブ図

主ワイヤは、主シーブ C (※2) のリムが全周にわたって割損したことにより、主ワイヤに加わっていた張力が急減し、次いで割損したリムの隙間に落ち込んでハブで止まった際、破断荷重を超える衝撃的な過大荷重が加わって破断したものと考えられる。

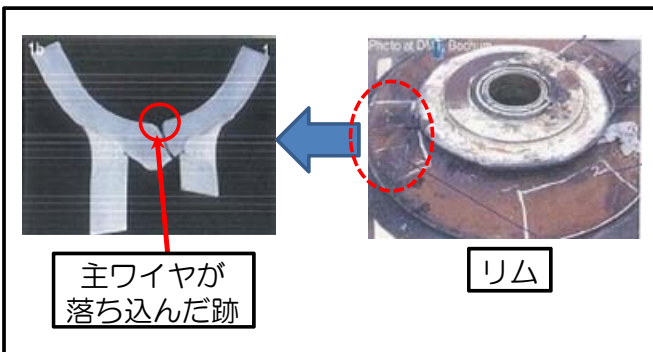
ジブ起伏シーブ キーシーブ C

主シーブ C のリムは、リム材料であるアングル鋼の製造時に生じた微小亀裂がワイヤガイド面の裏面となる部分に存在していたこと、リムの製造過程で、リム表面の硬さが増加して靱性が低下するとともに、リムの残留応力が除去されなかったこと、及び制限荷重に近い重量の貨物を吊り上げたことから、3 号クレーン稼働中にぜい性破壊条件に合致することとなり、破断したものと考えられる。

リムは、リムの製造時に、材料の曲げ加工及び整形が冷間加工で実施され、材料が引き延ばされたり絞られたりしたことから、リム表面の硬さが増加して靱性が低下したものと考えられる

リム割損状況

本事故は、事故の約 3 週間前に 3 号クレーンの荷重試験が行われて合格したにもかかわらず発生し、割損した主シーブ C のリム割損面にぜい性破壊が観察され、また、非損傷の主シーブ E のリムに大小の亀裂が観察された。

このことから、クレーン製造会社は、溶接構造のシーブについて、大きな曲げ加工及び整形を伴うリムを製造する際は、材料の選択を含む製造工程の管理を適切に行うべきであると考えられる。

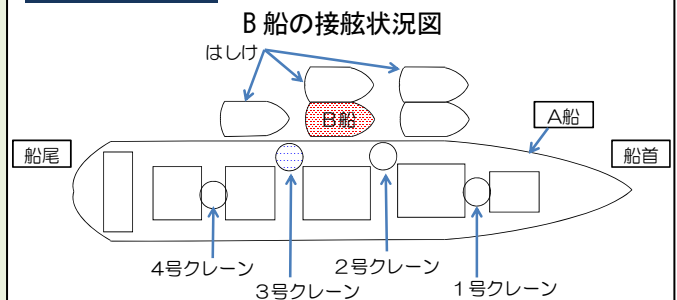
B 船状況図

B 船は、貨物により船倉船底に破口が生じて沈没した

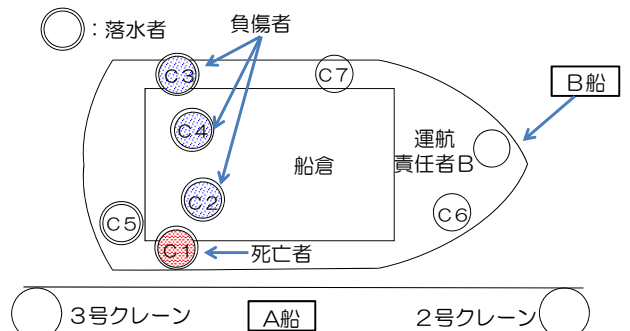
B 船上の荷役作業員及び運航責任者 B 立ち位置図

作業を行っていた荷役会社の荷役作業員 7 人及び運航責任者の合計 8 人のうち、3 人は、B 船の左舷船首部に接したはしけに乗り移ったものの、荷役作業員 5 人が落水し、そのうち 4 人は、付近の船舶やはしけに救助されたが、荷役作業員 1 人が行方不明となった。

荷役作業員の 1 人は、落下した主フックブロック又はグロメットが当たったことにより死亡した可能性があると考えられる。また、他の荷役作業員の 3 人は、貨物の船倉内への落下による衝撃を受け、又は落水したことにより、負傷したものと考えられる。なお、いずれの作業員もヘルメット及び安全靴を着用していた

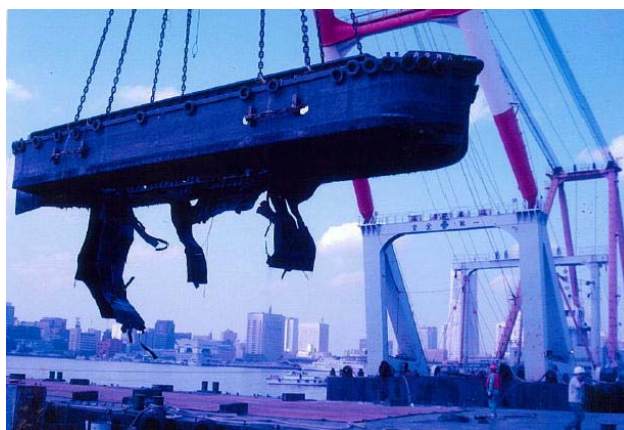
船底に破口が生じた B 船
