運輸安全委員会ダイジェスト

第3号 (2012年8月発行)

船舶事故分析集

「船舶内作業に関連する死傷等事故」の防止に向けて

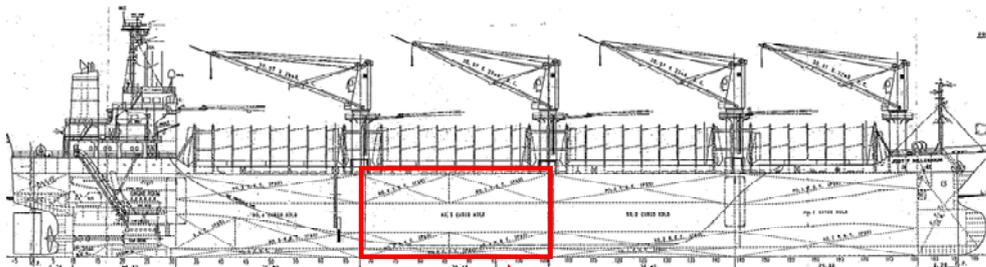
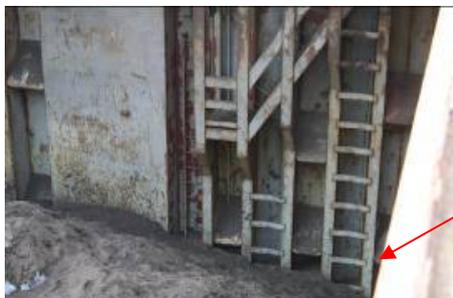
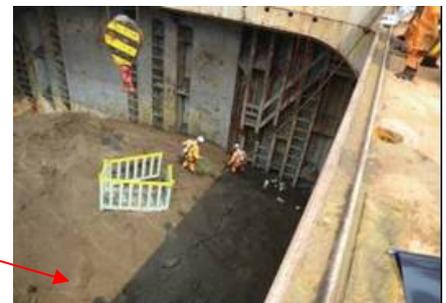
3番貨物倉
 上：一般配置図抜粋より
 左：貨物倉内への進入路
 右：救助状況

本船は、佐賀関港に係船中、運転手Bが、3番貨物倉に入って同貨物倉底部へ移動していた際、酸素欠乏状態(※4)の空気を吸入したことにより、酸素欠乏症を発症して死亡した

航行中、積載していた銅精鉱が酸化して密閉されていた3番貨物倉内の酸素を消費し、3番貨物倉の雰囲気(※2)が酸素欠乏状態になるとともに、銅精鉱に付着した浮遊選鉱剤(※3)から、空気より重く人体に有害な臭気ガスが発生し、滞留していた

- ▶ 揚荷役に従事する運転手 B が、雰囲気酸素欠乏状態になっている 3 番貨物倉に入って、酸素欠乏状態の空気を吸入して酸素欠乏症を発症したこと
- ▶ 雰囲気が酸素欠乏状態になっている 3 番貨物倉に入った要因
 - ・ 3 番貨物倉の昇降口に進出許可表示板が掲示されていたこと
 - ・ 1 番貨物倉に他の作業員が入って重機車両の運転を始めていたこと
- ▶ 3 番貨物倉の雰囲気が酸素欠乏状態になっていた要因
 - ・ 3 番貨物倉に積載されていた銅精鉱が、ポートモレスビー港から佐賀関港まで輸送される間に酸化し、密閉されていた 3 番貨物倉内の空気中の酸素を消費したこと
- ▶ その他の要因
 - ・ フォアマンが 3 番貨物倉の雰囲気が酸素欠乏状態になっていることを認識していなかった
 - ・ 酸素濃度計測を定められた方法によらずに行うことが慣行になっていたこと
 - ・ 本件製錬所 (A 社) 及び本件荷役会社 (B 社) が、フォアマンを含む荷役監督が酸素濃度計測を定められた方法によらずに行っていた慣行を把握せず、定められた方法で酸素濃度計測を行うよう指導していなかったこと

- (1) 荷役に携わる可能性がある全ての従業員に対し、硫化銅精鉱の性状及び危険性を教育すること。
- (2) 荷役に携わる可能性がある全ての従業員に対し、必要に応じて安全、かつ、確実に酸素濃度を計測できるよう、酸素濃度計の取扱いを教育すること。
- (3) 浮遊選鉱剤のMSDS（※5）を荷送人に請求すること。
- (4) 硫化銅精鉱に付着した浮遊選鉱剤によっては、有害なガスを発生し、また、空気より重いそれらのガスが貨物倉に滞留し、空気との置換を妨げる危険性があることを荷役に携わる可能性がある全ての従業員に周知すること。
- (5) 荷役に携わる可能性がある全ての従業員に対し、酸素欠乏及び酸素濃度欠乏症の危険性を周知し、また、硫化銅精鉱が積載されている貨物倉内で人身事故が発生した場合の対処法を適切に指導及び訓練して習熟させること。

- (1) 荷役に携わる可能性がある全ての従業員に対し、硫化銅精鉱の性状及び危険性を教育すること。
- (2) 荷役に携わる可能性がある全ての従業員に対し、必要に応じて酸素濃度を計測できるよう、酸素濃度計の取扱いを教育すること。
- (3) 荷役に携わる可能性がある全ての従業員に対し、酸素欠乏及び酸素濃度欠乏症の危険性を周知し、また、硫化銅精鉱が積載されている貨物倉内で人身事故が発生した場合の対処法を適切に指導及び訓練して習熟させること。

- (1) 閉鎖されていた区画の雰囲気を知るためには、酸素濃度及びガス濃度の検知が適正に行われなければなりません。
- (2) 閉鎖されていた区画の雰囲気を把握し、強制換気するなどして安全な雰囲気にならない限り同区画に入ってはなりません。
- (3) 貨物倉に入って罹災者を迅速に救出することは容易ではなく、また、一たび酸素欠乏症を発症すれば、貨物倉内から生還することが困難なことを肝銘すべきです。

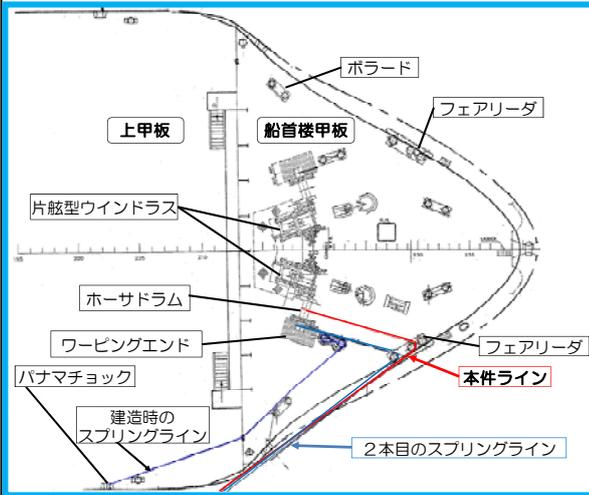
前部スプリングラインの導き方

本船の建造時、前部スプリングラインは、船首楼甲板にあるボラードから上甲板上のパナマチョックに導き、そこから岸壁上のビットに向けて伸ばすようになっていた

本件ラインは、前部スプリングラインとして舷側厚板屈曲部に接触する状態で繰り返し使用されていたものと考えられる。このため、アイの先端部から20～34mの範囲において、ヤーンの飛び出し、破断及び毛羽立ちの損耗が生じ、強度が低下していたものと考えられる

したがって、船舶を係留する際には、係船索が舷側厚板屈曲部などの角部に接触することをできる限り避けるとともに、安全かつ効果的な係留力が得られるよう、係船索を導く経路及び係止するビットなどに配慮すること、並びに作業指揮者は係船索の状況が把握できる位置で作業指揮をとることを明記し、管理する全船舶に対して当該事項の遵守を図るべきである。

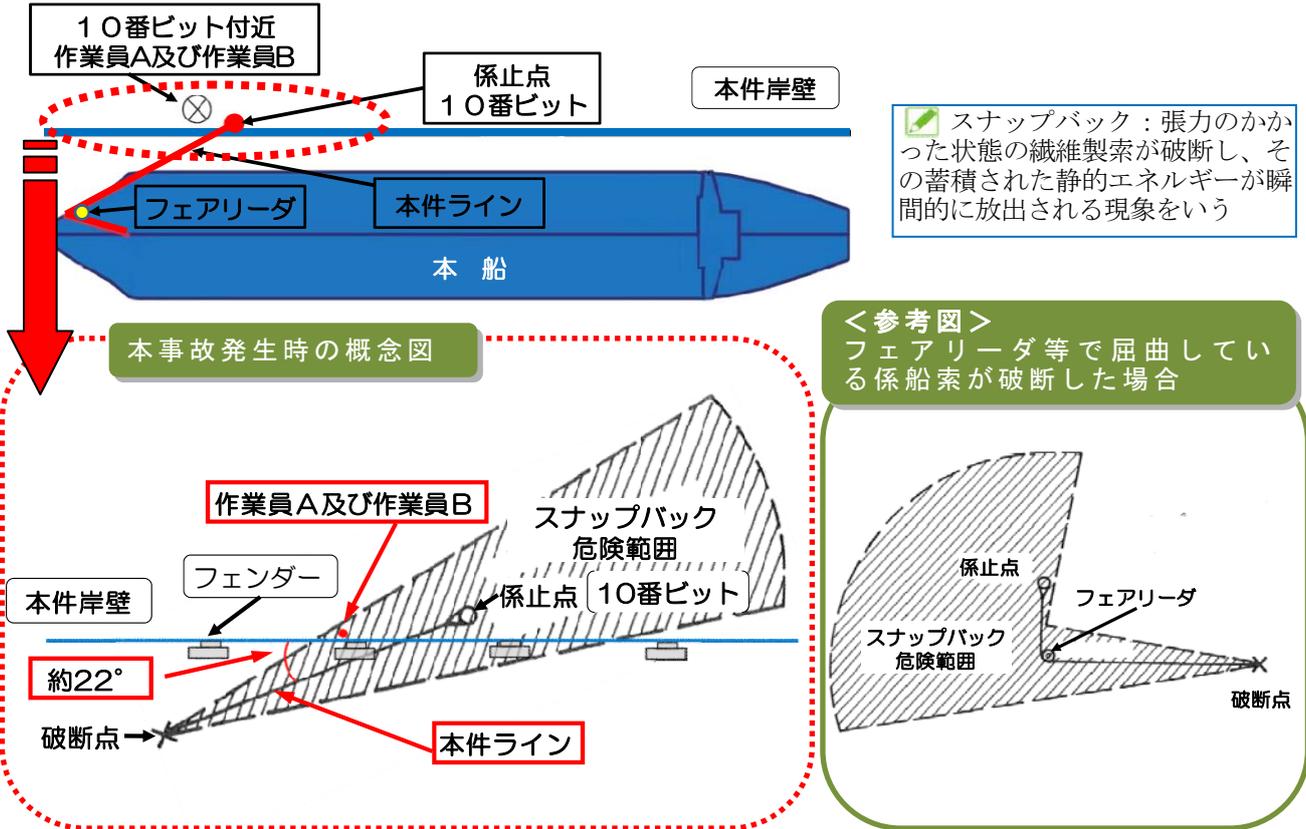
本事故発生時の概念図及びスナップバックの危険範囲

※ 本事故発生時の概念図では、破断点が係止点とフェアリーダの間であった場合のスナップバックの危険範囲を示している。
 本船においては、参考図のように、フェアリーダにより係船索が屈曲しており、破断点がフェアリーダとワーピングエンドとの間であった場合には、スナップバックの危険範囲は更に広がる

張力がかかった繊維製索のそばで作業をしなければならない場合は、手早く作業してできる限り早くそこから離れること

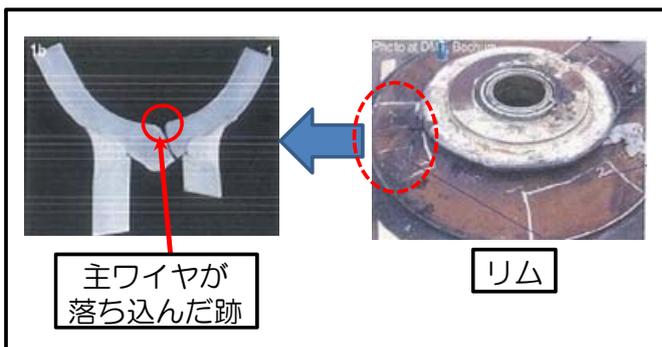
リム割損状況

主ワイヤは、主シーブ C (※2) のリムが全周にわたって割損したことにより、主ワイヤに加わっていた張力が急減し、次いで割損したリムの隙間に落ち込んでハブで止まった際、破断荷重を超える衝撃的な過大荷重が加わって破断したものと考えられる。

主シーブ C のリムは、リム材料であるアングル鋼の製造時に生じた微小亀裂がワイヤガイド面の裏面となる部分に存在していたこと、リムの製造過程で、リム表面の硬さが増加して靱性が低下するとともに、リムの残留応力が除去されなかったこと、及び制限荷重に近い重量の貨物を吊り上げたことから、3 号クレーン稼働中にぜい性破壊条件に合致することとなり、破断したものと考えられる。

リムは、リムの製造時に、材料の曲げ加工及び整形が冷間加工で実施され、材料が引き延ばされたり絞られたりしたことから、リム表面の硬さが増加して靱性が低下したものと考えられる

このことから、クレーン製造会社は、溶接構造のシーブについて、大きな曲げ加工及び整形を伴うリムを製造する際は、材料の選択を含む製造工程の管理を適切に行うべきであると考えられる。

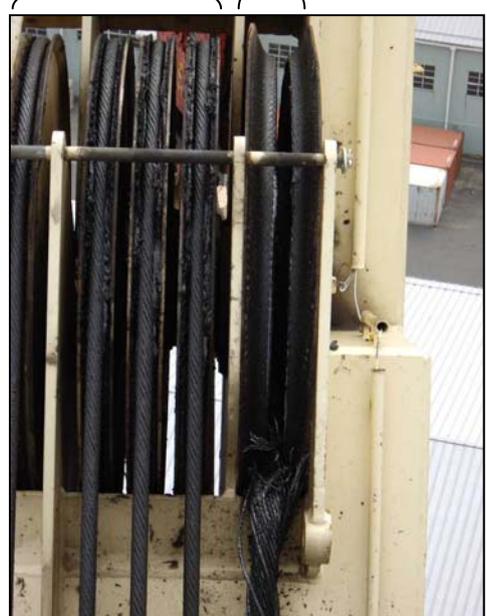
3号クレーンジブ先端のシーブ

本事故は、事故の約3週間前に3号クレーンの荷重試験が行われて合格したにもかかわらず発生し、割損した主シーブCのリム割損面にぜい性破壊が観察され、また、非損傷の主シーブEのリムに大小の亀裂が観察された。

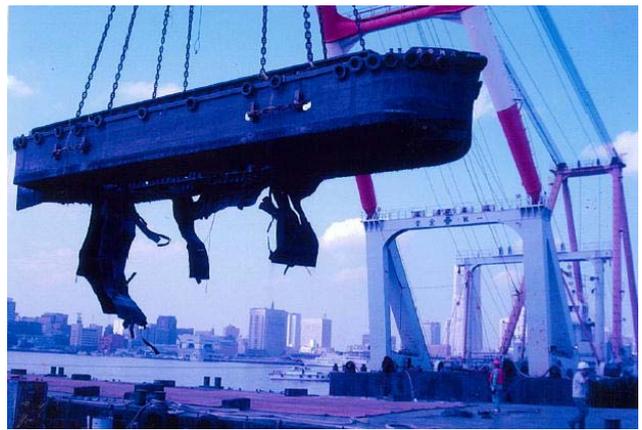
船底に破口が生じたB船

作業を行っていた荷役会社の荷役作業員 7 人及び運航責任者の合計 8 人のうち、3 人は、B 船の左舷船首部に接したはしけに乗り移ったものの、荷役作業員 5 人が落水し、そのうち 4 人は、付近の船舶やはしけに救助されたが、荷役作業員 1 人が行方不明となった。
同日の夕方、捜索を行っていたダイバーにより海底で行方不明になっていた荷役作業員が発見され、死亡が確認された。また、救助された 4 人のうち、3 人が打撲傷を負った。
B 船は、貨物により船倉船底に破口が生じて沈没した
