3. 分析② 事故等調査事例(6事例)

事例1

樹木との衝突、墜落

県所属消防防災航空センター所属ベル式412EP型は、平成29年3月5日(日)13時33分、救助訓練を行うため、松本空港を離陸し、長野県塩尻市内山中の場外離着陸場に向かって飛行中、13時41分ごろ、同県松本市鉢伏山において樹木に衝突した後、山の斜面に墜落した。同機には、機長ほか同乗者8名の計9名が搭乗していたが、全員死亡した。

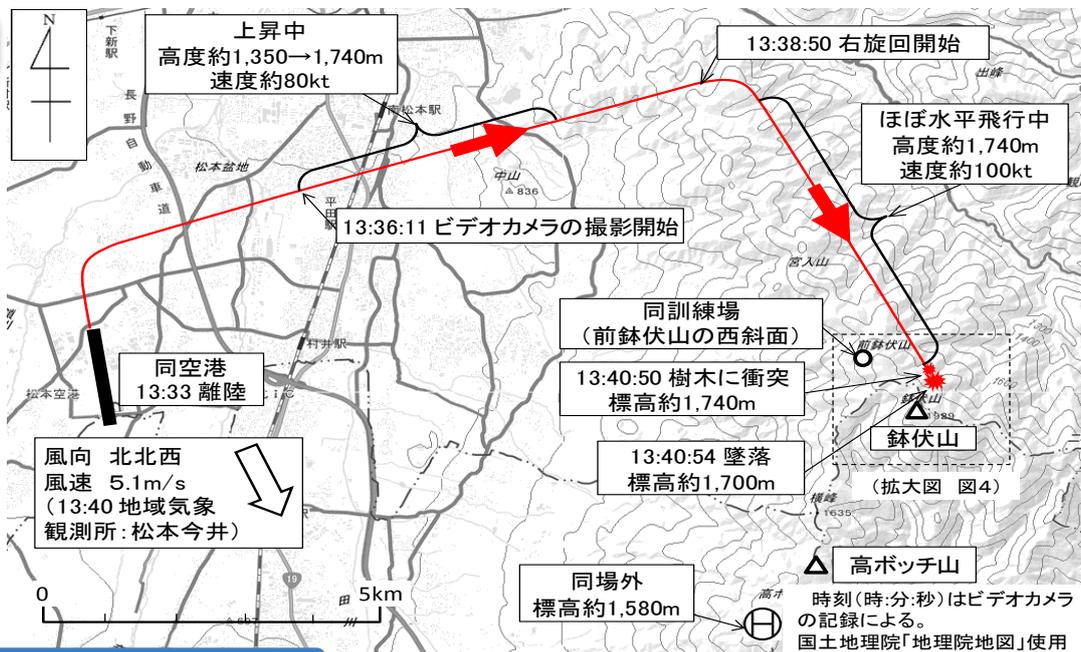
飛行経過

・同機は、松本空港を離陸し、上昇しつつ北東に向かい山地上空に入り右旋回を行ったものと認められる。同訓練場を右側に見て通過する飛行経路をとり、鉢伏山に向け速度約 100kt でほぼ水平飛行したと推定される。

・山地の標高が上がるに従って同機の対地高度が徐々に低くなり樹木に覆われた山肌に接近したが、同機は、姿勢及び速度を維持したまま樹木に衝突したと推定される。

○最低高度を維持しつつ、高度一定の回避経路、または上昇する回避経路のいずれもよらず、同一高度で鉢伏山方面へ直進を続けたために地上に接近したものと推定される。
