ホバリングから離脱中の送電線との衝突、墜落

A社所属アエロスパシアル式AS332L1型は、平成27年3月6日(金)、機外つり下げ装置による物資輸送の後、紀伊長島場外離着陸場で燃料補給を行うため、10時51分ごろ、前進基地荷つり場でのホバリングから離脱して上昇した際、送電線に衝突し、山の斜面に墜落した。

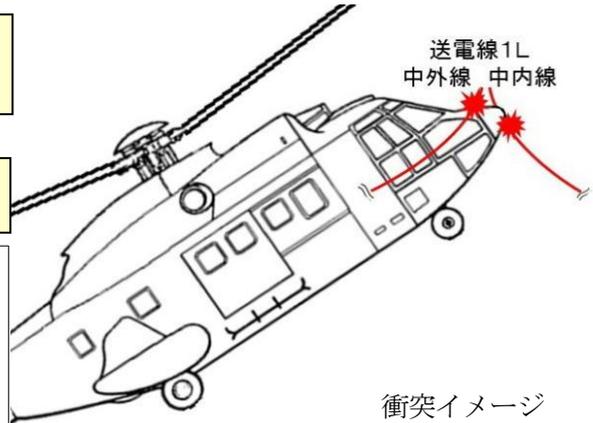
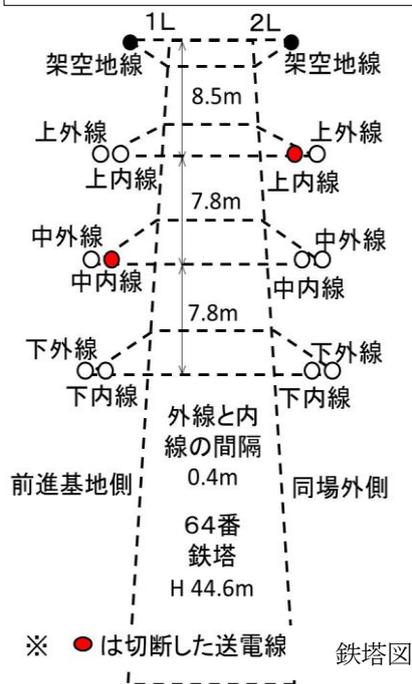
①通常の上昇姿勢より機首を上げた状態で送電線の1L中外線と中内線との間に機首が入った可能性が考えられる。

②慣性により2L上内線にまで進み、その間に同機の至る所が送電線と衝突したものと推定される。

同機の各メインローターブレード(以下「MRB」)が送電線を数回叩いて切断または損傷
→各MRB自体は根本から破断、飛散したものと推定
→テールブーム(以下「TB」)は、MRBと送電線との衝突により強度限界を超え、胴体との接続部分で破断
→上空でMRB、TBが破断した後送電線の真下に墜落

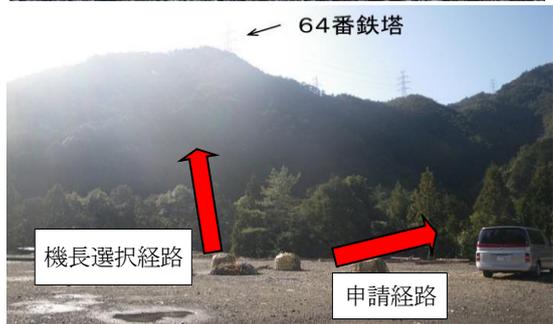
前進基地からの山越え方面

＝同場外に直行するため、鉄塔、送電線を越えるルートを選択した可能性が考えられる。

- ①極めて大きな余剰馬力を有していた
- ②「操縦士の常識として・・・」線状障害物である送電線を見ながら越えるのではなく、前進基地に最も近い64番鉄塔の上を通過しようとした可能性
→64番鉄塔の方向に太陽があり、前方が直視できないくらいまぶしい
→約40度左の衝突した送電線の方へ向かった可能性

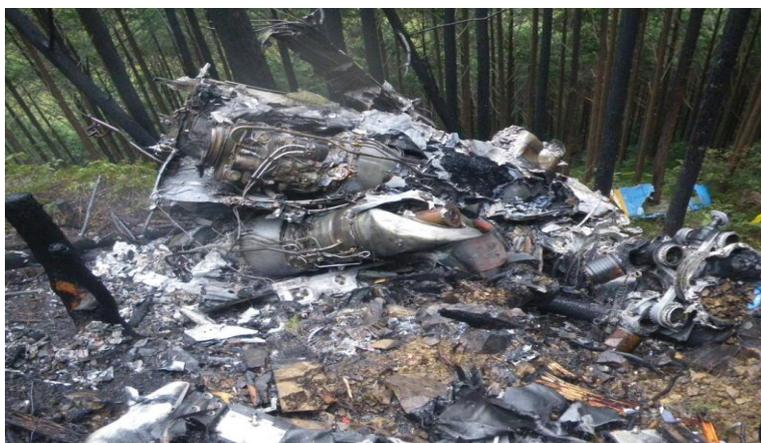
事故現場

同機は大破し、火災が発生した。
