事例3

地面との接触による機体損壊

個人所属シュワイザー式269-C1型は、平成27年6月7日（日）、レジャー飛行のため、舞洲ヘリポートを離陸後、三木市のリゾート施設でホバリング中に同機の姿勢が不安定となり、機体が地面と接触して横転し、機体を損壊した。

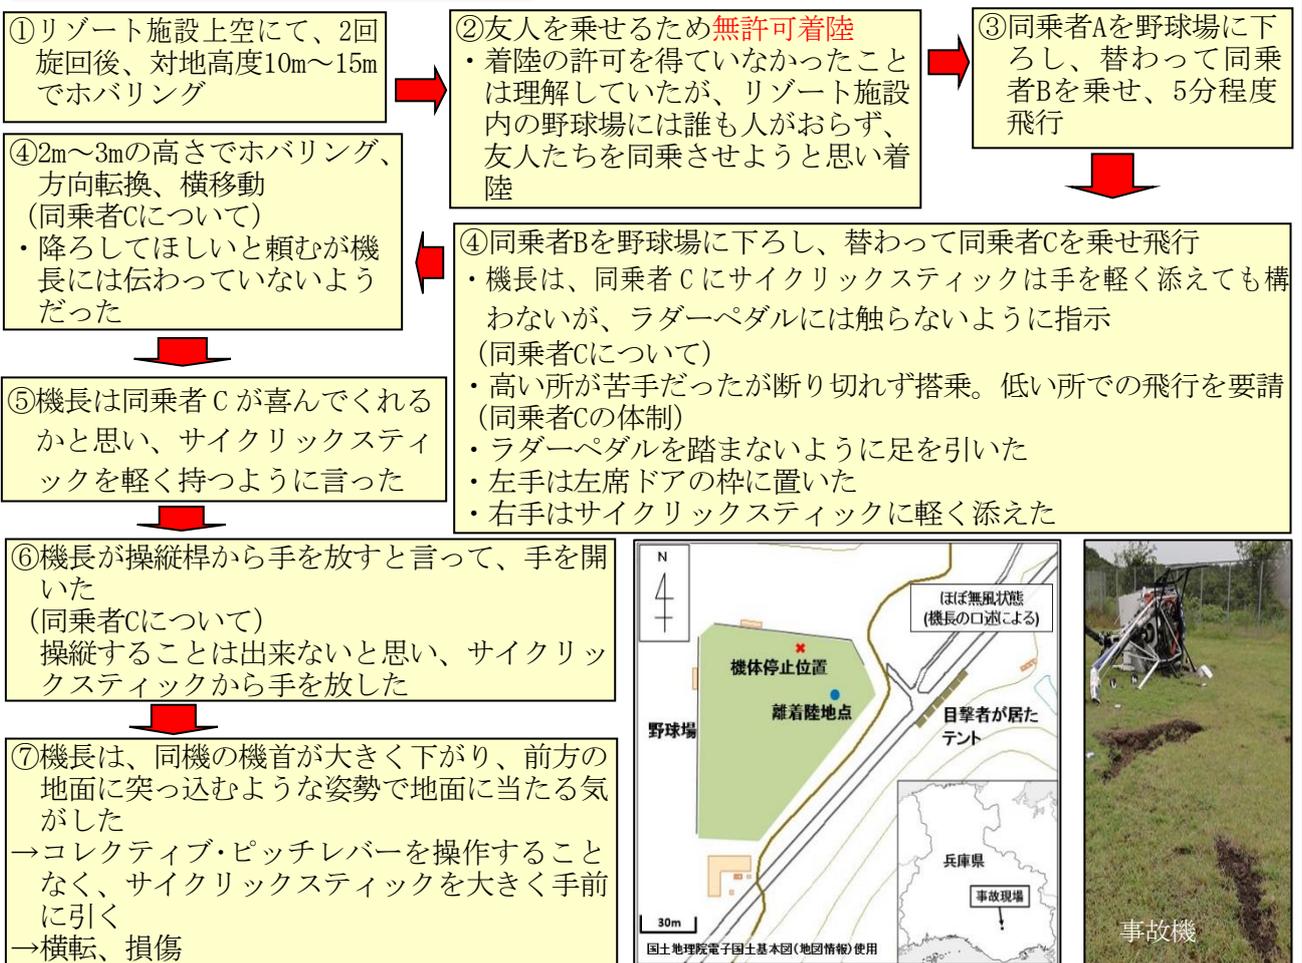
三木市内リゾート施設での飛行詳細

①サイクリックスティックから両者の手が離れ、地面に突っ込むように機首が下がる。
→高度低下。

②反射的にサイクリックスティックをつかみ、手前に大きく引き、同機は大きな機首上げの姿勢となった。(コレクティブ・ピッチレバーが適切な位置に保持されていなかった。)

操縦操作装置の不適切操作により、高度が低下したまま機首上げ姿勢のまま機体尾部が地面に接触した。
⇒テールローター損壊・機体横転。
