事例5

他の航空機が使用中の滑走路からの離陸

重大インシデント経緯

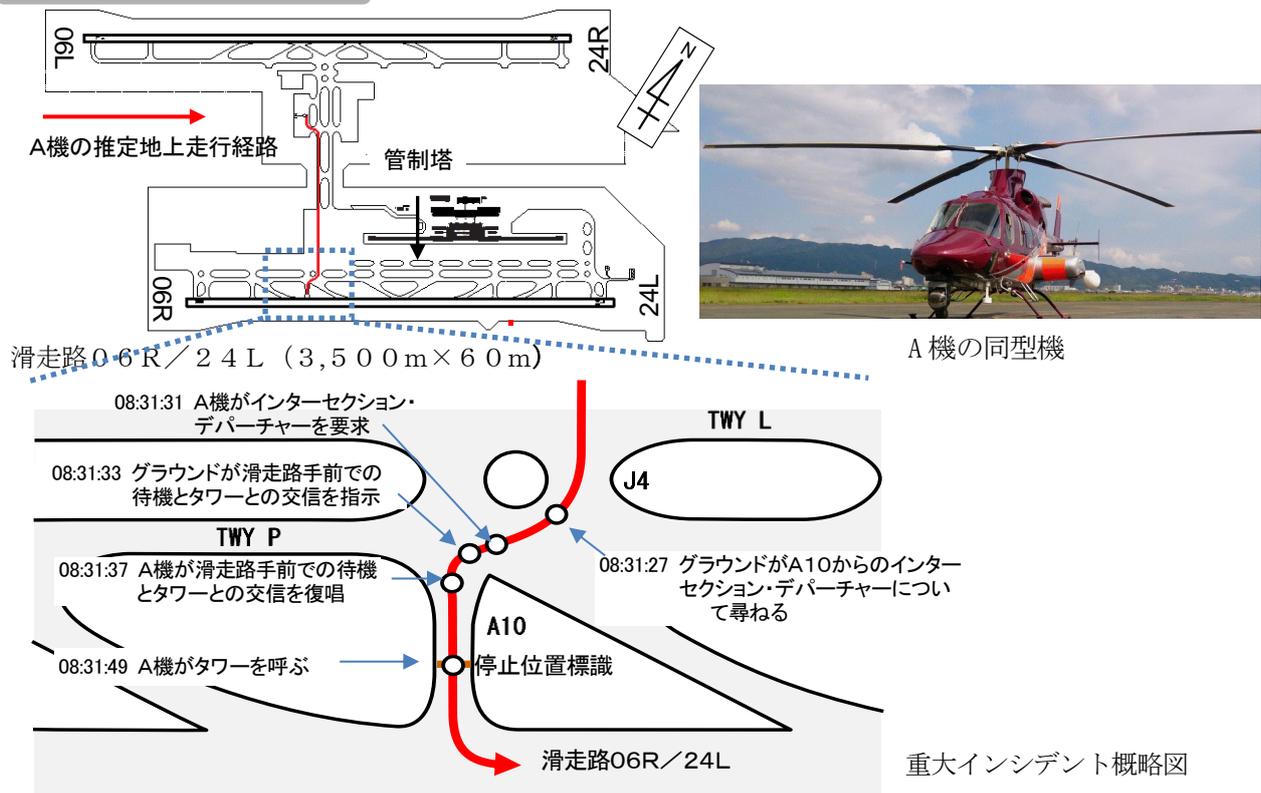
(A機) エンジン始動時に不具合 (No2エンジン始動後、No1エンジンの始動したところ、排気温度が急上昇し、No1エンジン始動を中断。No1エンジン始動を2回試みたが、同様の事象が発生。順序を逆にして始動したところ、両エンジンは正常に始動。)があり、出発が約40分遅れた。

(A機) 8:28頃地上管制 (以下「グラウンド」という。)に出発の指示を求めた。この時、機長がインターセクション・デパーチャー^{※10}を計画していたが、グラウンドにその旨を伝えることを失念していた。

(A機) グラウンドの指示に対し、機長はJ4のみを復唱。誘導路A10 (以下「A10」) までの走行を許可されたと理解。

(グラウンド) 滑走路06Rの進入端に接続する誘導路までの走行路として、誘導路J4 (以下「J4」) 及び誘導路P (以下「P」) を指示。

(A機) グラウンドの指示に対し、J4及び誘導路L (以下「L」) と復唱。

(グラウンド) J4、そして滑走路手前までPを経由することを指示。

(グラウンド) LではなくPであると訂正指示。

(A機) 応答なし。

(グラウンド) エアタクシー中のA機に対し、再度滑走路手前までPを走行することを指示。

(A機) Pへ向かうと応答。考え事をしながら速めの速度でエアタクシーをしていた。エアタクシーの途中、Lとの交差点付近において、機長は滑走路06Rへ最終進入中の到着機を視認したが、まだ滑走路から7~8nmはあるように見えたため、急げば自機がその到着機の着陸前に離陸できると考えていた。

(A機) グラウンドの確認に対し、その旨要求。

(グラウンド) A機がA10へ機首が向いていたため、A10からのインターセクション・デパーチャーを要求するか確認。

(グラウンド) 滑走路手前での待機及び飛行場管制(以下「タワー」という。)との交信を指示。

(A機) タワーの周波数に切り替えたが、エンジン計器に気を取られタワーとの交信前に滑走路へ進入。その後滑走路停止位置標識を越えたことに気づき、それと同時にタワーを呼び出した。(この時、滑走路への進入許可を得ていたと誤解してしまった。)

(A機) 滑走路進入許可を得ていないことに気づく。滑走路中心線付近で停止。

(タワー) A機との交信を中断し、同滑走路最終進入中のB機に対し復行を指示。

(B機) 滑走路06Rへの着陸許可を得ていたが、タワーの指示により復行(滑走路進入端から約1nm、高度300ftの地点)、タワーの指示の前にA機が滑走路に入るのを視認。B機は復行を予期しており、危険は感じなかった。

本重大インシデントは、滑走路手前での待機を指示されていたA機が滑走路に入ったため、既に着陸を許可されていたB機が同じ滑走路に着陸を試みる状況になったことにより発生したものと推定される。A機が滑走路に入ったのは、機長が速やかな離陸とエンジン計器の確認に意識が集中していたことから、滑走路手前において待機しなければならないことを失念したことによるものと考えられる。

(1) A機の機長に対して講じた措置

同社が行った本重大インシデントの要因分析に基づく訓練及び特別審査を実施した。

(2) 操縦士等に対して講じた措置

- ① 全ての操縦士に対して、滑走路誤進入防止のための管制無線通信及びヒューマンエラーに関する教育を実施し、ヘリコプター操縦士のCRM訓練にハリーアップ症候群^{※11}の項目を追加した。
- ② 同乗する乗組員と連携して、管制指示を正確に認識し実行するため、特定の指示については、機長が指示に対する自らの意図を声に出して同乗する乗組員に伝えることとした。
- ③ 機長に対して、エンジン及び機体が正常であることを確認した後に出発すること、また、機付整備士に対して、航行に支障がないことを機長に報告した後に出発させることを徹底するよう指示した。さらに、機長に対して、出発前の確認において不安がある場合、迷わず飛行作業を中止することを指示するとともに、顧客対応、その他必要な対応は会社が行うことを示した。

(3) 特定空港におけるヘリコプターの運用に関する要領の制定

- ① 東京、成田、関西及び大阪の各国際空港について、管制無線通信方式、滑走路からの離着陸方式及びヘリパッドの運用方式を中心にヘリコプターの運用に関する要領を制定した。
- ② ①に基づき操縦士に対する飛行前ブリーフィングを実施することとした。
