つり下げ輸送中における物件(鉄板)の落下

A社所属アエロスパシアル式AS332L1型は、平成28年8月5日(金)、奈良県五條市大塔町内の場外離着陸場から工事現場へ鉄板をつり下げて飛行中、吉野郡十津川村の山中に鉄板を落下させた。

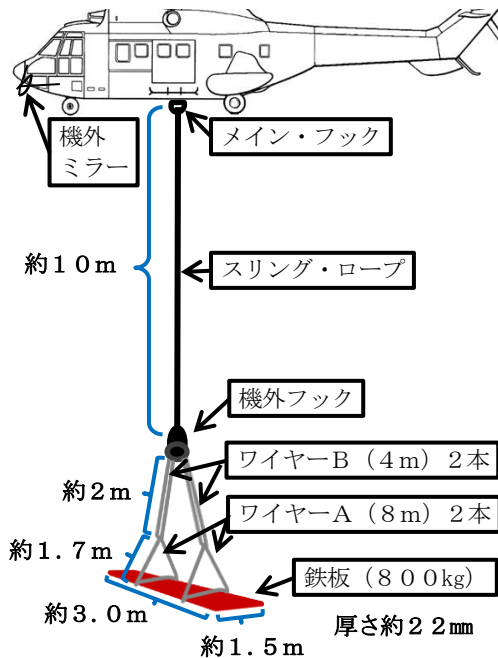
つり下げイメージ

○固縛方法(あだ巻きつり)(右図参照)

- 荷にワイヤーを1回巻き付けてから荷つりする方法で、荷の自重によりワイヤーが締め付けられる。
- ※A社ではダウンウォッシュ等でつり荷が安定しない、ワイヤーが損傷するなどの不具合の回避から、以前採用していた輸送方法(右下図参照)を変更し、本重大インシデント発生の半年前から鉄板を水平につり下げの方法(右上図)に変更(今回5回目)

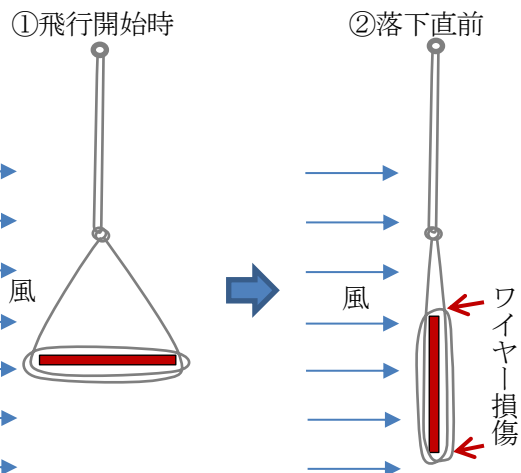
増速による鉄板のつり下げ状態の遷移（鉄板を短辺の側面から見た場合）

鉄板が短時間のうちに鉛直に起き上がったこと

- ・風圧により鉄板に作用した回転力が、鉄板の自重によるワイヤーの締め付け力を上回り、鉄板が回転したためと考えられる。

本重大インシデントは、水平につり下げていた鉄板が、飛行中に風圧等の影響で鉛直に起き上がり、バランスを崩したため、落下したものと考えられる。

本件の鉄板の固縛方法が採用されたことについては、十分な技術検討が行われず、つり荷が荷崩れする可能性が見落とされたためと考えられる。
