下り線での線路閉鎖工事において、隣接する上り線に立ち入った作業員と列車が衝突

概要：上り貨物列車は、平成21年7月3日（金）、A駅を定刻（02時39分）より5分遅れで通過し、約92km/hで力行運転中、A踏切の直前で隣接する下り線で作業していた作業員が上り線に立入ることを認めため、直ちに非常ブレーキを使用したが無間に合わず、列車は作業員と衝突した。この作業員は死亡した。

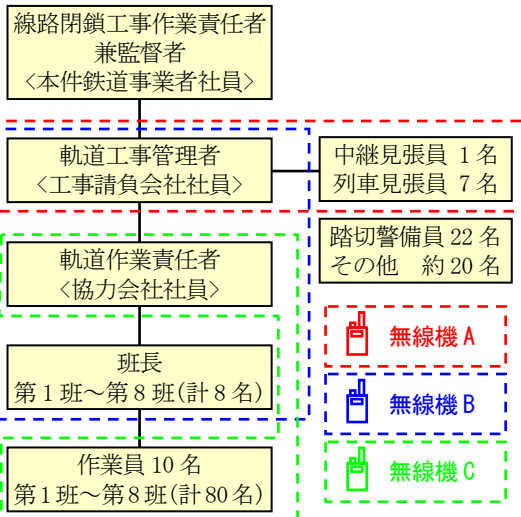
【工事従事者及び無線機相互の関係図】

- ◆作業を行う第2班は、本件作業員、班長、作業員(A～H)など、協力会社社員によって構成されていた
- ◆無線機A及びBは、送受信できるが、作業員が所持する無線機Cは受信のみ
- ◆無線機Cは、レール取替の作業を行う作業員のペアごとに1台貸与されていたが、本件作業に移行した後は、ペアが解消される形となった

タイタンパ（※2）を用いる作業に移行してからは、拡声器を使用せずに行う待避指示の伝達方法を再確認するなど、待避指示を全員に確実に伝達するための具体的方法について、作業内容に応じた取り決めが不十分であった可能性がある

軌道工事管理者は無線機 B 及び声により、工事従事者に待避を指示していたと考えられるが、本件作業員に直接には伝わらず、本件作業員は列車の接近に気付かなかった可能性があると考えられる

- 作業内容に応じて、全ての工事従事者に対して待避指示をより確実に伝達できる体制及び手段を整える必要があります。
- 線路内に立ち入る場合の基本動作である指差確認や作業中断の徹底等、線路内工事における安全確保に関して、工事従事者に対する教育を更に徹底する必要があります。

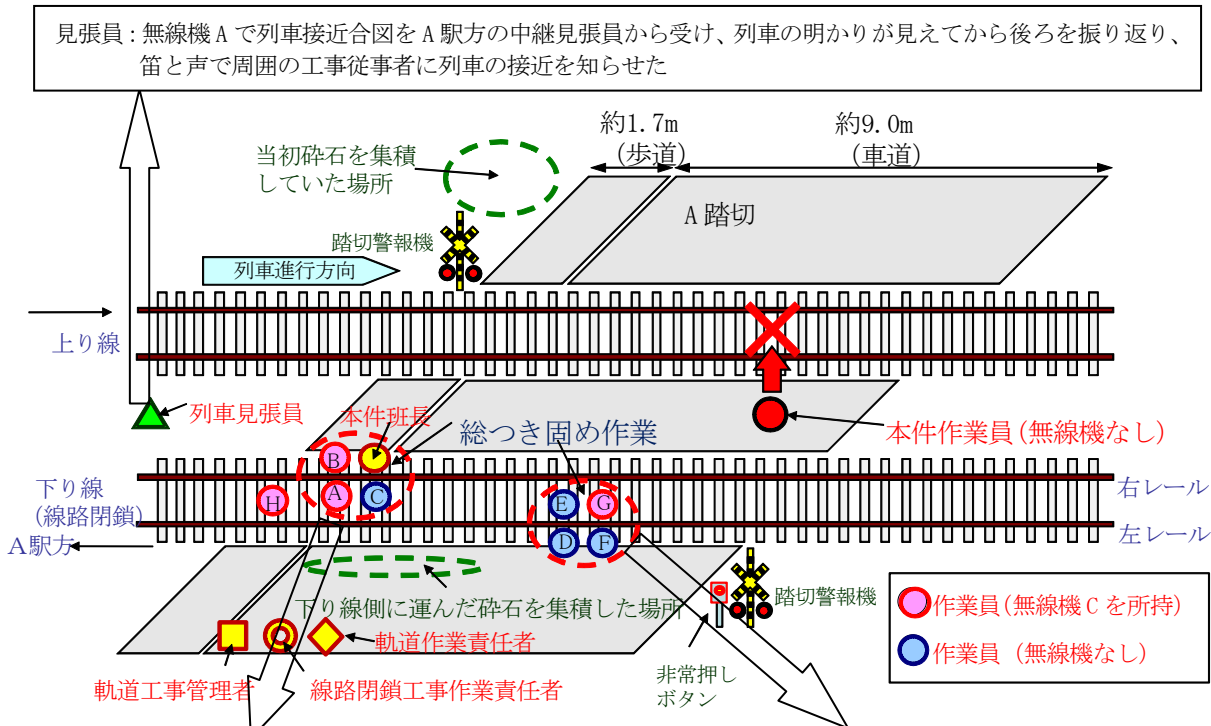
事故現場略図及び各作業員の口述による列車接近の認識状況

本件作業員は、上り線に立ち入る際、左右の指差確認をしていなかった可能性があると考えられる

班長：誰かの声と踏切の警報音で列車の接近に気付いたが、騒音が大きく、無線機 B の音声や列車見張員の笛等は聞こえなかった。タイタンパを止めて、上り線側に支障物がないことを確認し、周囲の作業員に声をかけた

A：はっきり覚えていないが、無線機 C 又は誰かの声で列車の接近が分かり、それから踏切警報機の警報音と列車進行方向指示器の矢印の点灯を確認した。タイタンパを止めて本件列車の進来方向を注視した

B：踏切警報機の警報音で列車の接近に気付いた。無線機 C の音声については記憶にない。列車見張員の声や笛は聞こえなかった。タイタンパを止めて列車の進来方向を注視した

C：班長がタイタンパを止めたため、列車が来るのかと思った。列車の接近を知らせる声や列車見張員の笛も聞こえなかった

D：踏切警報機の警報音及び「上り線、待避」という声を聞いた。タイタンパは止めなかった

E：周囲の騒音が大きく、列車見張員から列車の接近を知らせる声や笛は聞こえなかった。タイタンパのスイッチは入れたままだった

F：列車の接近には気づかなかった

G：「上りか？下りか？」という声を聞いて踏切警報機を見て、列車の接近に気付いた
