運輸安全委員会ダイジェスト

鉄道事故分析集

作業中の鉄道事故の防止に向けて

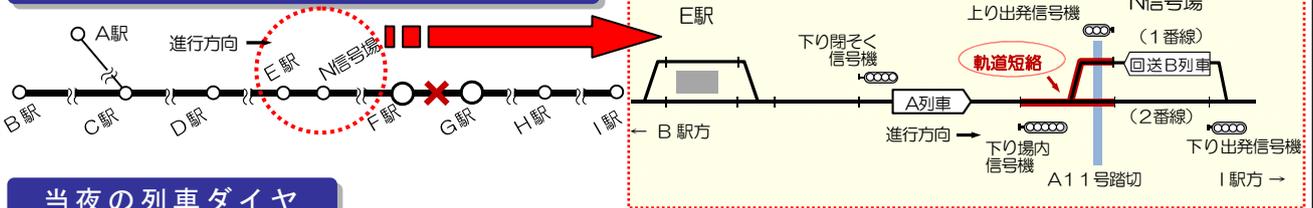
本重大インシデントの関係現場（1）

概要：A社の運転指令員（線路閉鎖担当）は、平成22年6月17日（木）00時28分ごろ、線路閉鎖工事の作業責任者から要請を受けて、F駅～H駅間の線路閉鎖工事の着手を承認した。一方、A駅発I駅行き2両編成ワンマン運転のA列車（最終列車）は、N信号場で発生した輸送障害のため、F駅を定刻（00時15分）より約26分遅れて出発し、線路閉鎖工事に着手後の作業員のいた作業現場を走行した。

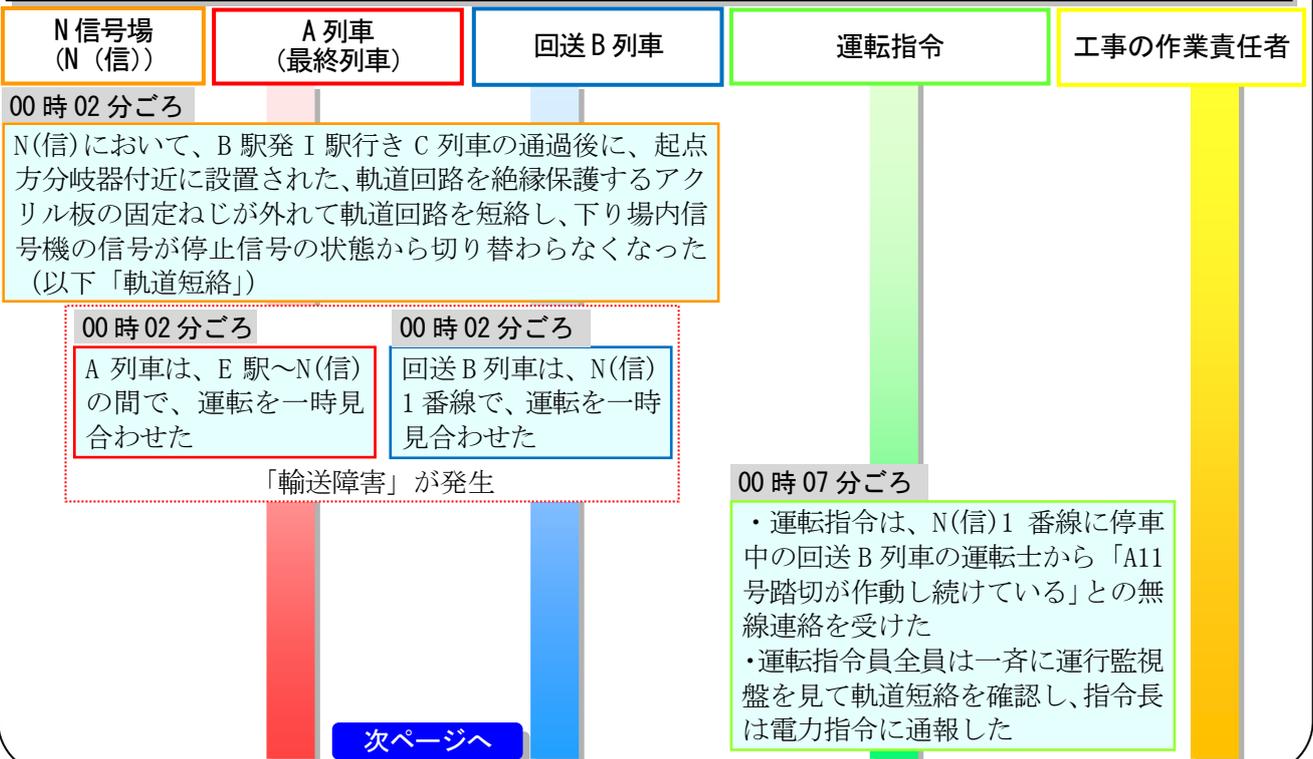
重大インシデント発生に至る経過

作業責任者は、線路閉鎖工事の着手承認を受ける予定時刻（00時25分）を過ぎたので、運転指令にその着手承認を依頼した

- ・ 指令員乙は、作業責任者から線路閉鎖の依頼を受けた。それに対して、運行監視盤を見たものの列車の有無を十分確認せず、また、線路閉鎖工事の工事区間における列車の有無を制御卓の駅ダイヤで確認することを失念した
- ・ 指令員乙は、単独で線路閉鎖工事の着手を承認した

- ・ A列車は、運転指令の指示に従いN(信)2番線に進入したところ軌道短絡が自然に解消した
- ・ N(信)の上り及び下り双方の出発信号機に進行信号が現示した

A列車は、N(信)を定刻より約26分遅れて出発した

作業責任者は、線路閉鎖工事の線路内作業に着手した

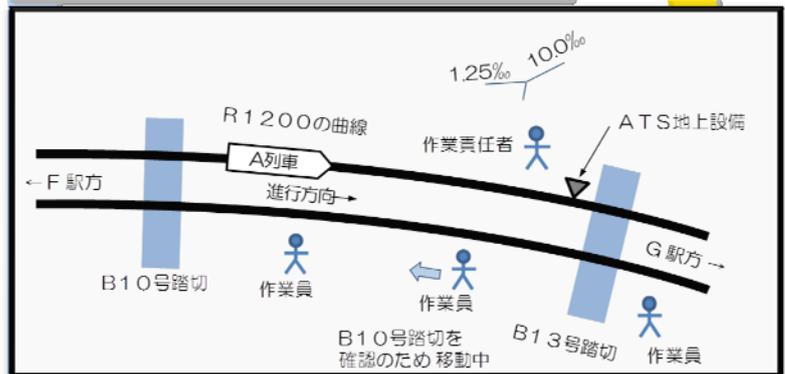
本重大インシデントの関係現場（2）

速度約70km/hで走行中、A列車の運転士は、場所がどこかは覚えていないが、上り線に作業員1名を認めた

- ・ 工事着手後しばらくして、B13号踏切の下り線際付近で作業をしていたところ、B10号踏切で警報が鳴り出した
- ・ B13号踏切も警報が開始され、踏切の列車進行方向指示器に下り線の表示がついていたので起点方を見たところ、架線が光り、列車の明かりらしいものが見えた。作業員に無線で、まさかとは思いますが列車が来るかもしれないので注意するよう指示したところ、A列車が作業現場を通過した

A列車は、線路内の作業が着手された箇所を通過した

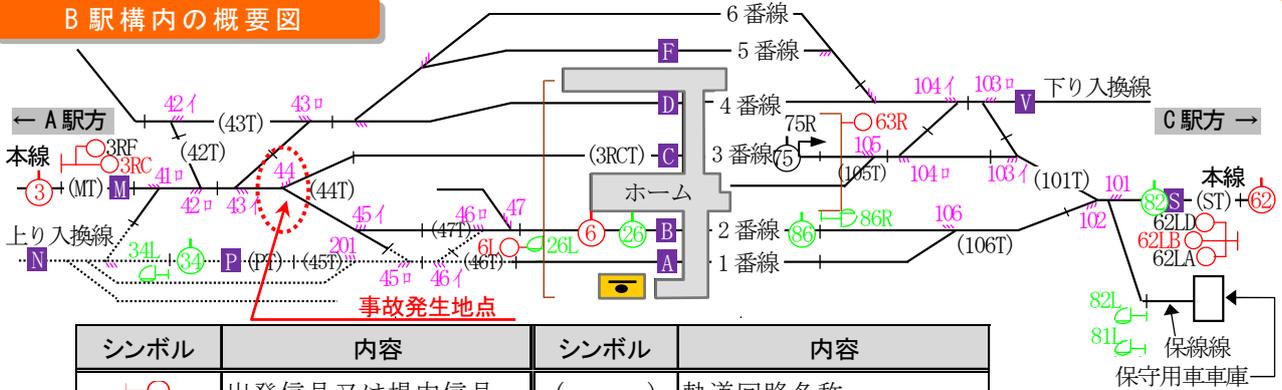
B 駅構内の概要図

保守用車の前軸は44号Pが反位側の時に同ポイントを通り過ぎたが、後軸が同ポイントを通り過ぎる前に定位側に転換したため、44号Pが損傷した

保守用車がA駅方に向かって走行しているのをB駅側が把握できなかったことから、B駅側は保守用車を停止させることができなかった

※1: 保守用車が軌道を短絡していれば、軌道回路 44T に進入した時点で 44 号 P は反位側の状態に鎖錠されるため、保守用車は 44 号 P を正常に通過でき、場内 3RC は設定することができなかった

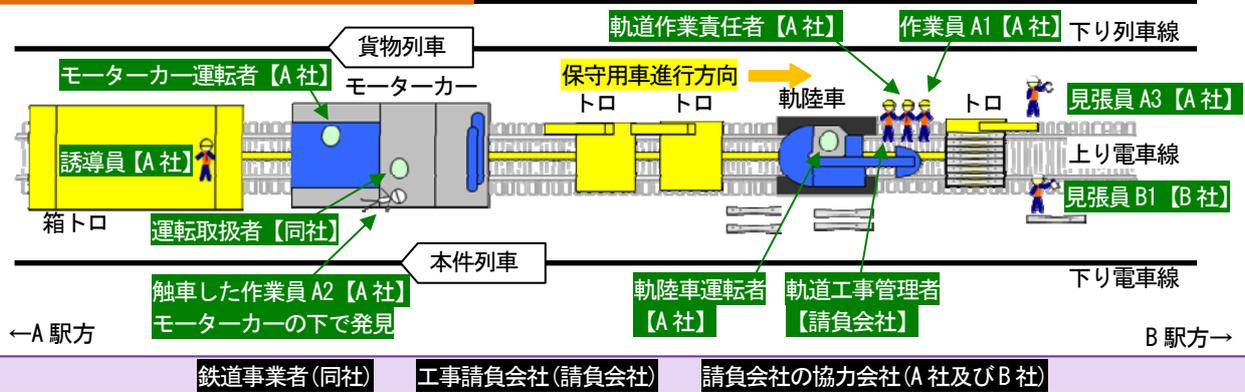
保守用車の編成及び事故現場付近概略図

概要：平成 21 年 2 月 20 日（金）、下り列車の運転士は、速度約 95km/h で力行運転中、隣接線で夜間作業に使用している保守用車付近から、下り電車線に作業員が立ち入るのを認めたため、直ちに非常ブレーキを使用したが無間に合わず衝突し、作業員は死亡した。この列車には、乗客約 150 名及び乗務員 2 名が乗車していたが、負傷者はなかった。列車は、1 両目前面右側スカートが損傷した。本事故の発生時刻は、01 時 25 分ごろであった。

事故現場付近で下り列車線を先行する貨物列車と並走状態の下り列車の運転士は、下り電車線への作業員の立ち入りを認め非常ブレーキをかけたが無間に合わず衝突

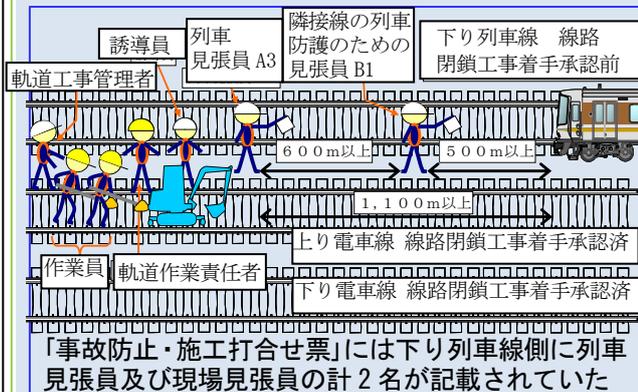
作業工程変更前（計画）

本件作業は移動を伴う作業であり、列車見張員2名では、全ての作業現場において、衝突防止対策に定められた列車見通し距離1,100m以上、列車防護距離600m以上が確保できるとは限らず、見張り体制は必ずしも十分なものとは言えなかった

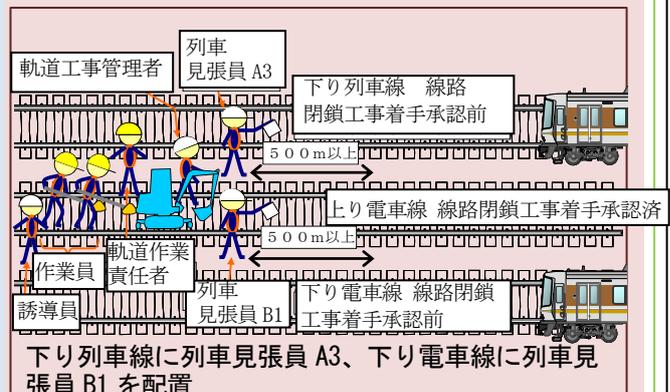
作業工程変更後（実際）

軌陸車を使用するためには、衝突防止対策のために設定された1,100m以上の列車見通し距離を確保できるよう列車見張員の配置が必要であったが、確保していた見通し距離は触車防止対策に定められた500m以上であった

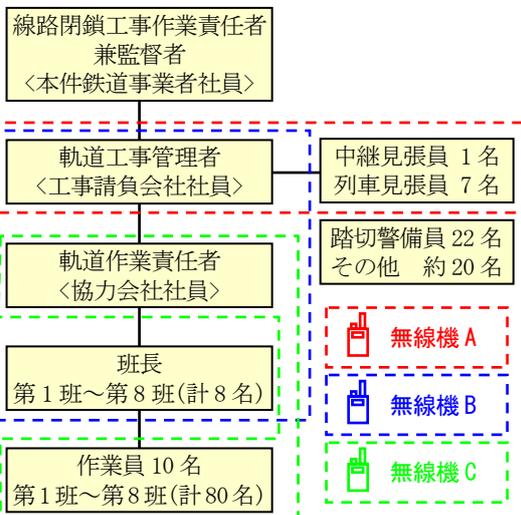
【工事従事者及び無線機相互の関係図】

- ◆作業を行う第2班は、本件作業員、班長、作業員(A～H)など、協力会社社員によって構成されていた
- ◆無線機A及びBは、送受信できるが、作業員が所持する無線機Cは受信のみ
- ◆無線機Cは、レール取替の作業を行う作業員のペアごとに1台貸与されていたが、本件作業に移行した後は、ペアが解消される形となった

タイタンパ（※2）を用いる作業に移行してからは、拡声器を使用せずに行う待避指示の伝達方法を再確認するなど、待避指示を全員に確実に伝達するための具体的方法について、作業内容に応じた取り決めが不十分であった可能性がある

軌道工事管理者は無線機B及び声により、工事従事者に待避を指示していたと考えられるが、本件作業員に直接には伝わらず、本件作業員は列車の接近に気付かなかった可能性があると考えられる
