着陸時に機体がバウンドし、プロペラ及び機体構造を損傷

概要：A航空所属セスナ式172S型機は、平成23年3月24日、単独飛行訓練のため熊本空港を離陸したが、同空港に着陸する際に機体がバウンドし、機体が損傷した。同機には、操縦練習生が搭乗していたが、死傷者はいなかった。

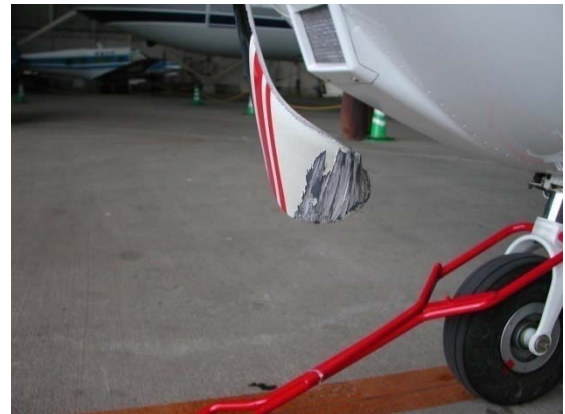
2回目の接地時に、ピッチダウン姿勢で前脚から強く接地し、プロペラ及び機体構造を損傷したものと推定される

練習生が操縦輪を押したか、またはピッチが下がるのを適切に支えられず、前脚から接地した可能性が考えられる。この際、プロペラを滑走路面に強打したため、機体構造を損傷したものと推定される

プロペラの損傷状況

- 適切なフレアー高度、着陸姿勢等を練習生に習得させるため更なる教育技法を研究開発し、それらを共有して教育に当たることが必要である
- 訓練初期の練習生は着陸を十分に体得していない可能性が考えられるため、単独飛行の際は当日の気象状態及び訓練生の状態等を更に慎重に見極めて実施する必要がある
- 滑走路進入端通過後に異常な沈下を感じた場合や接地時にバウンドをしたような場合には、ちゅうちょすることなく着陸復行できるよう、実機訓練も含めた適切な訓練が必要である
