運輸安全委員会ダイジェスト

第5号 (2012年12月発行)

航空事故分析集

小型機事故の防止に向けて

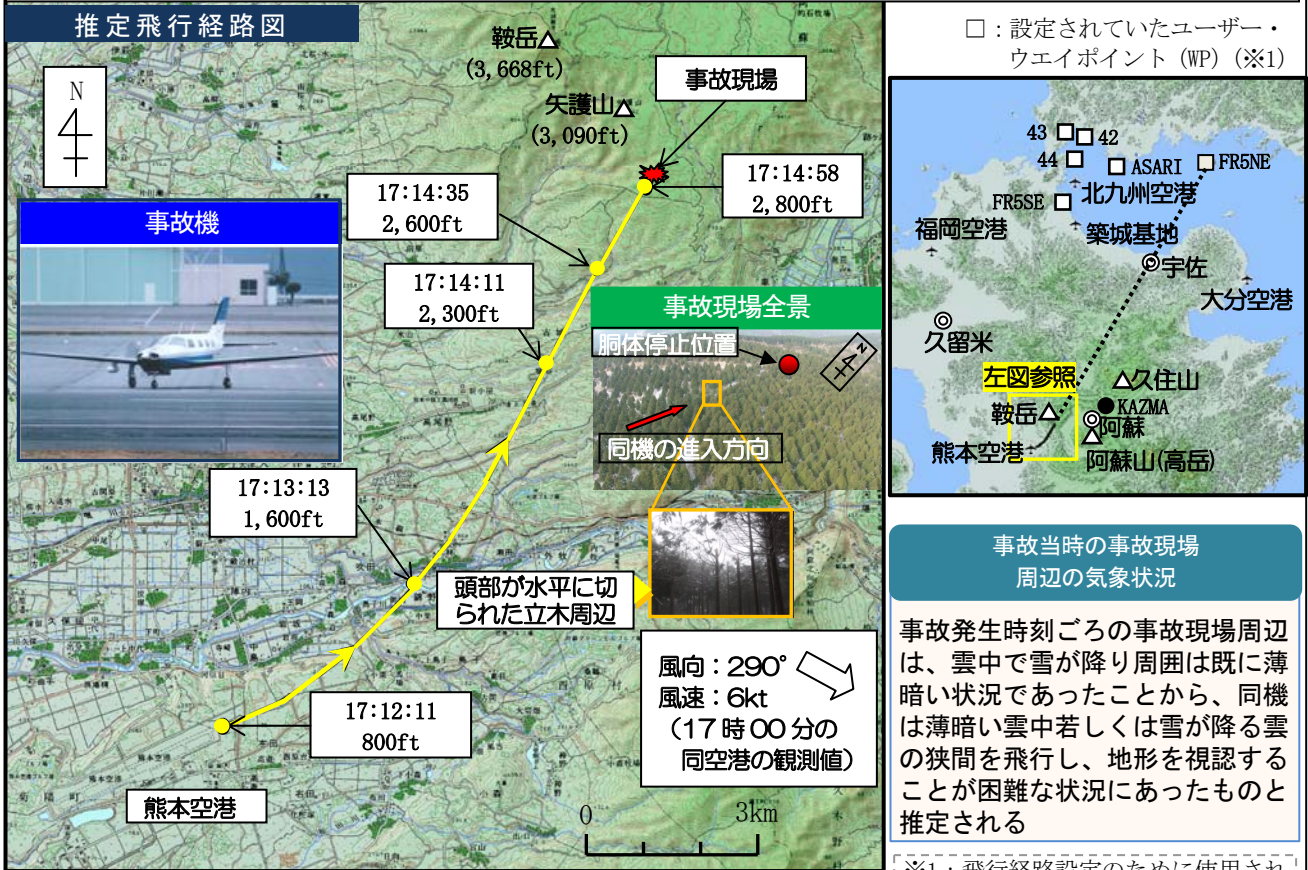
事故発生時刻ごろの事故現場周辺は、雲中で雪が降り周囲は既に薄暗い状況であったことから、同機は薄暗い雲中若しくは雪が降る雲の狭間を飛行し、地形を視認することが困難な状況にあったものと推定される

機長は、推定飛行経路図に示したとおり、離陸後に左旋回し、その後、飛行経路の延長線上にあるWPを目標に直線飛行し、後に北九州空港を目指すことで、比較的高い山の上空を通過せず、高度6,500ftでも飛行可能な経路を飛行しようとした可能性が考えられる

- (1) 最新気象情報に基づき全経路で有視界気象状態維持可能と判断した場合のみ出発
- (2) 気象の変化が予想される場合の代替案の検討及び飛行中の継続的な気象情報収集
- (3) 予期せぬ天候悪化時の引き返し又は着陸の早期判断

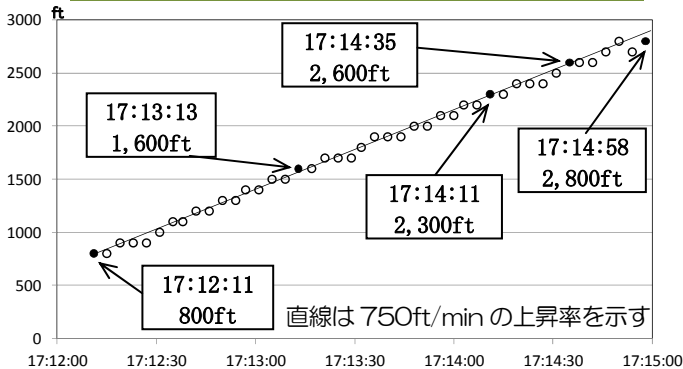
レーダー航跡記録による飛行高度変化

熊本空港離陸後、低い上昇率のまま飛行したことは、機長が着氷気象状態を予期して防除氷装置を作動させ、同機の上昇速度を維持するためであった可能性が考えられる

機長は、熊本空港周辺山岳地帯の地形を十分に把握していなかったことから、旋回後、上昇速度を優先して低い上昇率のまま直線飛行に移行した可能性が考えられる

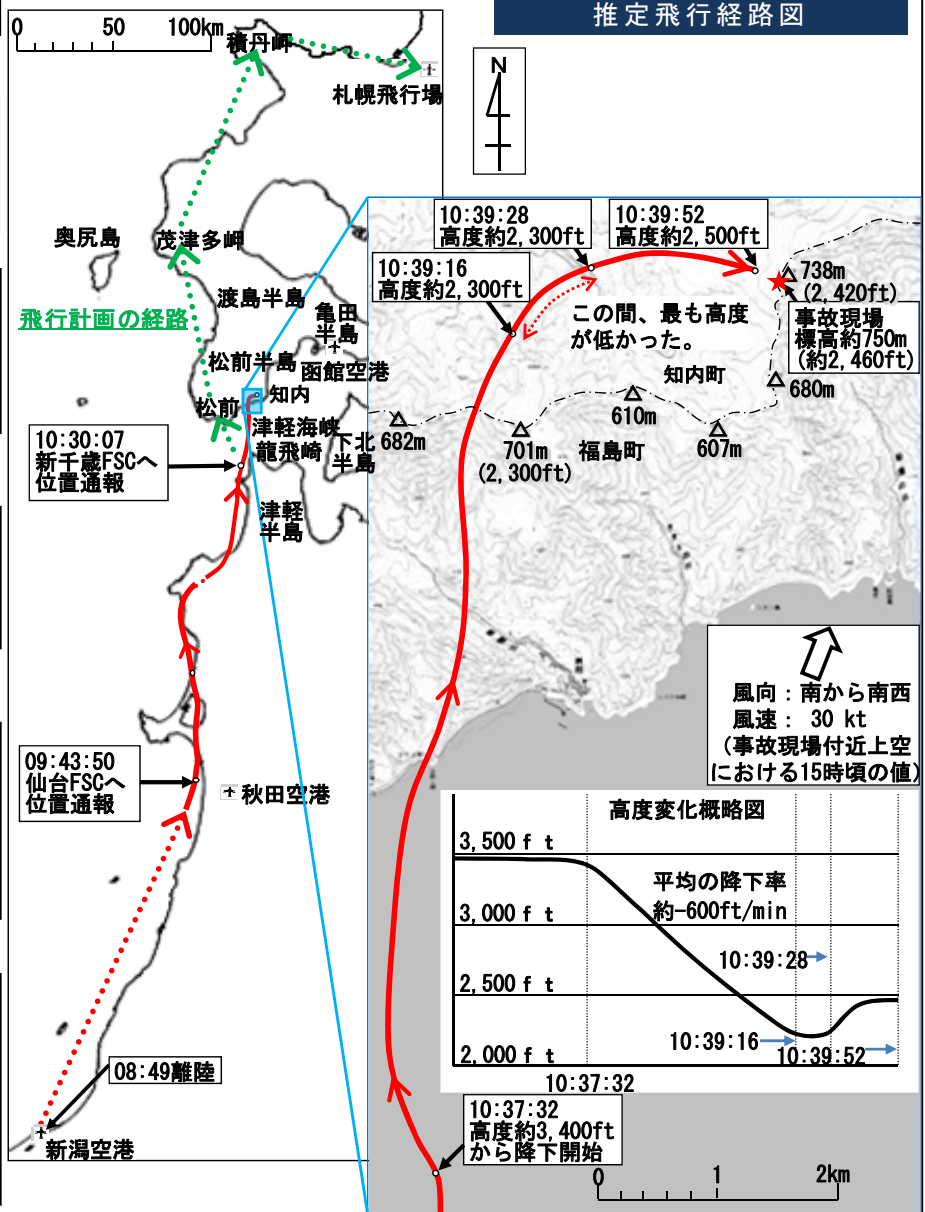
同機は、新潟空港を出発してから龍飛崎上空までは、おおむね高度約3,500ftで飛行計画に沿った経路を飛行していたものと推定される

同機は、津軽海峡の上空を高度約3,500ftで北上を続け、北海道上空に差し掛かる手前で降下を開始した

進路を北北東に変更していた同機は、高度約2,300ftまで降下し、その後、右旋回しながら高度約2,500ftまで上昇し、進行方向を東南東に向けていった

同機は、北海道上磯郡知内町と松前郡福島町との境界付近の山中の上空を進行方向東南東で飛行していたが、高度約2,500ftにおいて航空管制用レーダーから機影が消えた

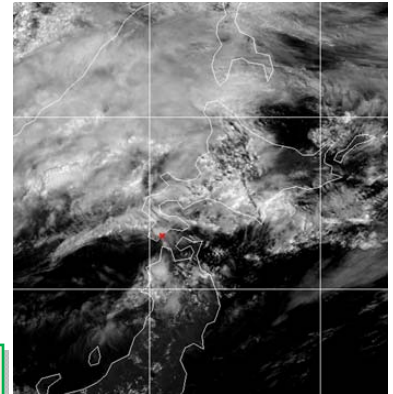
気象衛星日本域可視図
(7月28日10時30分)

機長は、出発前、北海道地方の天候は時間がたつにつれて悪くなると判断したものと考えられる

事故当日の気象情報を考慮すると、機長は有視界飛行方式により札幌飛行場に向けて出発する判断をすべきではなかったものと考えられる

○出発前の気象情報の確認については、操縦士は運航管理従事者と協力して実施し、気象状態について両者の間において共通した認識を持つに至るまで十分に協議するよう努める必要がある

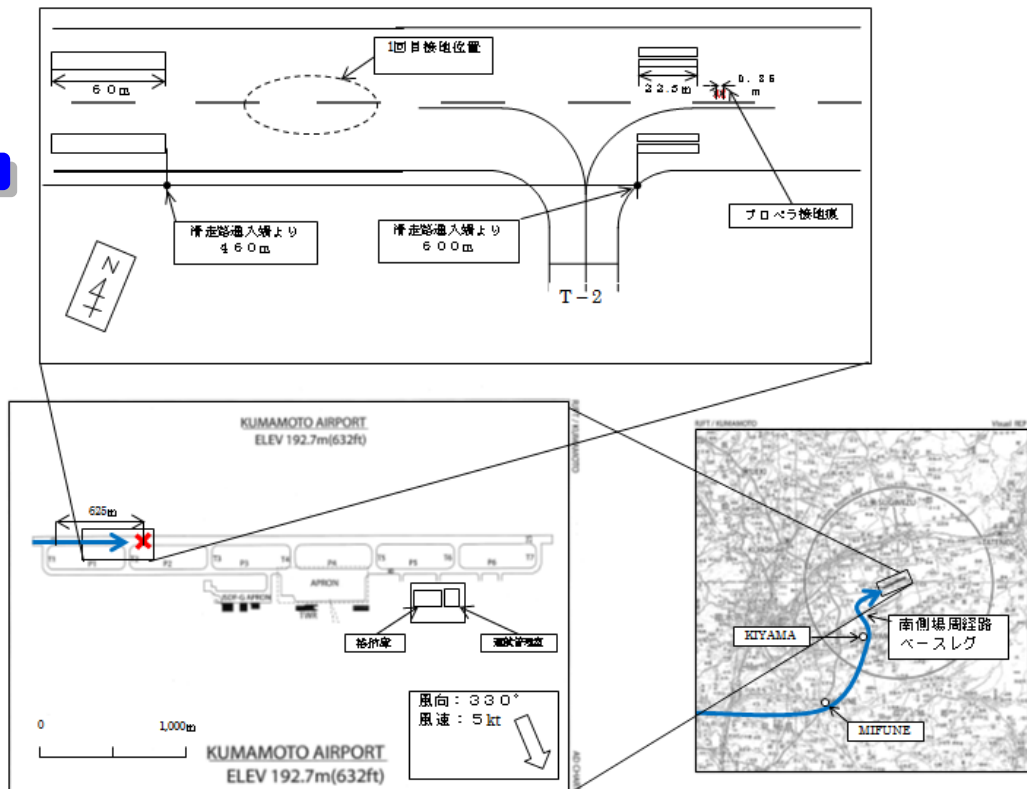
推定飛行経路図

ファイナルレグの中間辺りでフラップをフルダウンとしたときの対気速度は約75ktであり、滑走路末端通過時の対気速度は約71ktであった

練習生は、日頃から接地時に必要以上に機首を上げる傾向があり、その結果、対気速度が早めに減速することについて教員から注意を受けていたことから、対気速度をやや多めに設定し、ファイナル70ktのところを約75kt、滑走路末端通過時に65ktのところを約71ktで進入していたものと考えられる

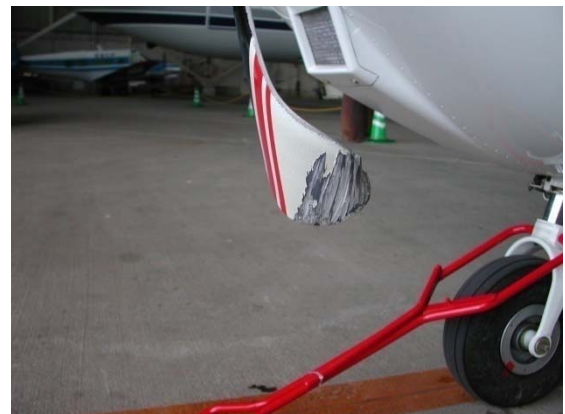
プロペラの損傷状況

2回目の接地時に、ピッチダウン姿勢で前脚から強く接地し、プロペラ及び機体構造を損傷したものと推定される

練習生が操縦輪を押したか、またはピッチが下がるのを適切に支えられず、前脚から接地した可能性が考えられる。この際、プロペラを滑走路面に強打したため、機体構造を損傷したものと推定される

- 適切なフレアー高度、着陸姿勢等を練習生に習得させるため更なる教育技法を研究開発し、それらを共有して教育に当たることが必要である
- 訓練初期の練習生は着陸を十分に体得していない可能性が考えられるため、単独飛行の際は当日の気象状態及び訓練生の状態等を更に慎重に見極めて実施する必要がある
- 滑走路進入端通過後に異常な沈下を感じた場合や接地時にバウンドをしたような場合には、ちゅうちょすることなく着陸復行できるよう、実機訓練も含めた適切な訓練が必要である
