重大インシデント調査事例（航空）

滑走路手前で待機するよう指示された出発機が、指示の一部を認識せず滑走路に進入したため、着陸許可を受けた到着機が復行

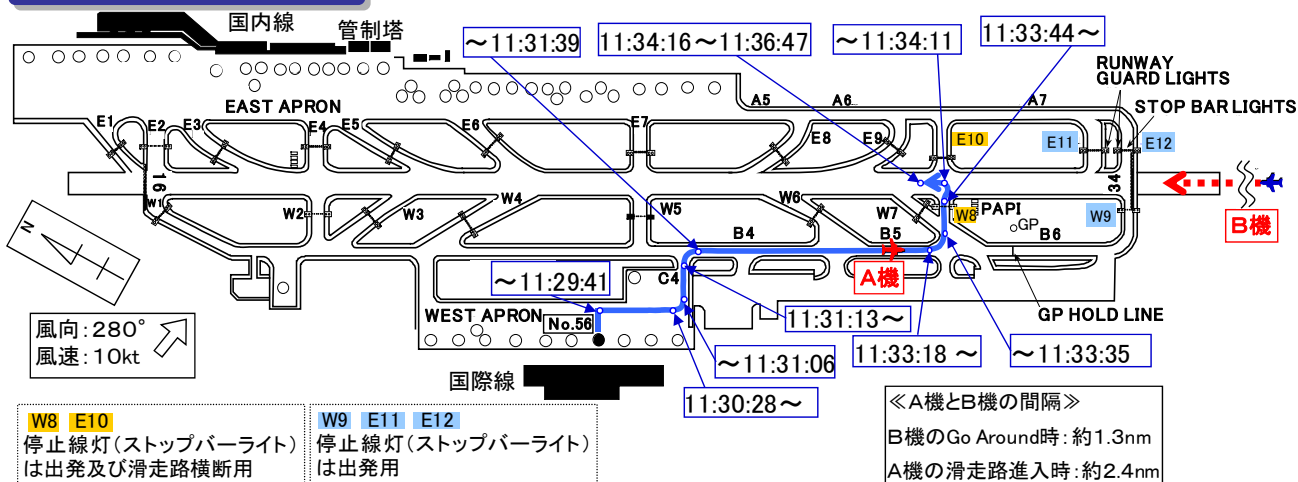
推定走行経路図

概要：A社所属ボーイング式737-400型（A機）は、平成22年12月26日（日）、福岡空港から金海国際空港（釜山）^{きめ}へ向け離陸のため、滑走路34に向かって地上走行していた。一方、B社のボーイング式737-400型（B機）は、滑走路34への着陸許可を受けて福岡空港へ進入中であつた。B機は、A機が同滑走路内に進入したため、11時34分ごろ管制官の指示により復行した。A機には機長ほか乗務員5名、乗客147名の計153名が、B機には機長ほか乗務員4名、乗客103名の計108名が搭乗していたが、両機とも死傷者はなく、航空機の損壊もなかった。

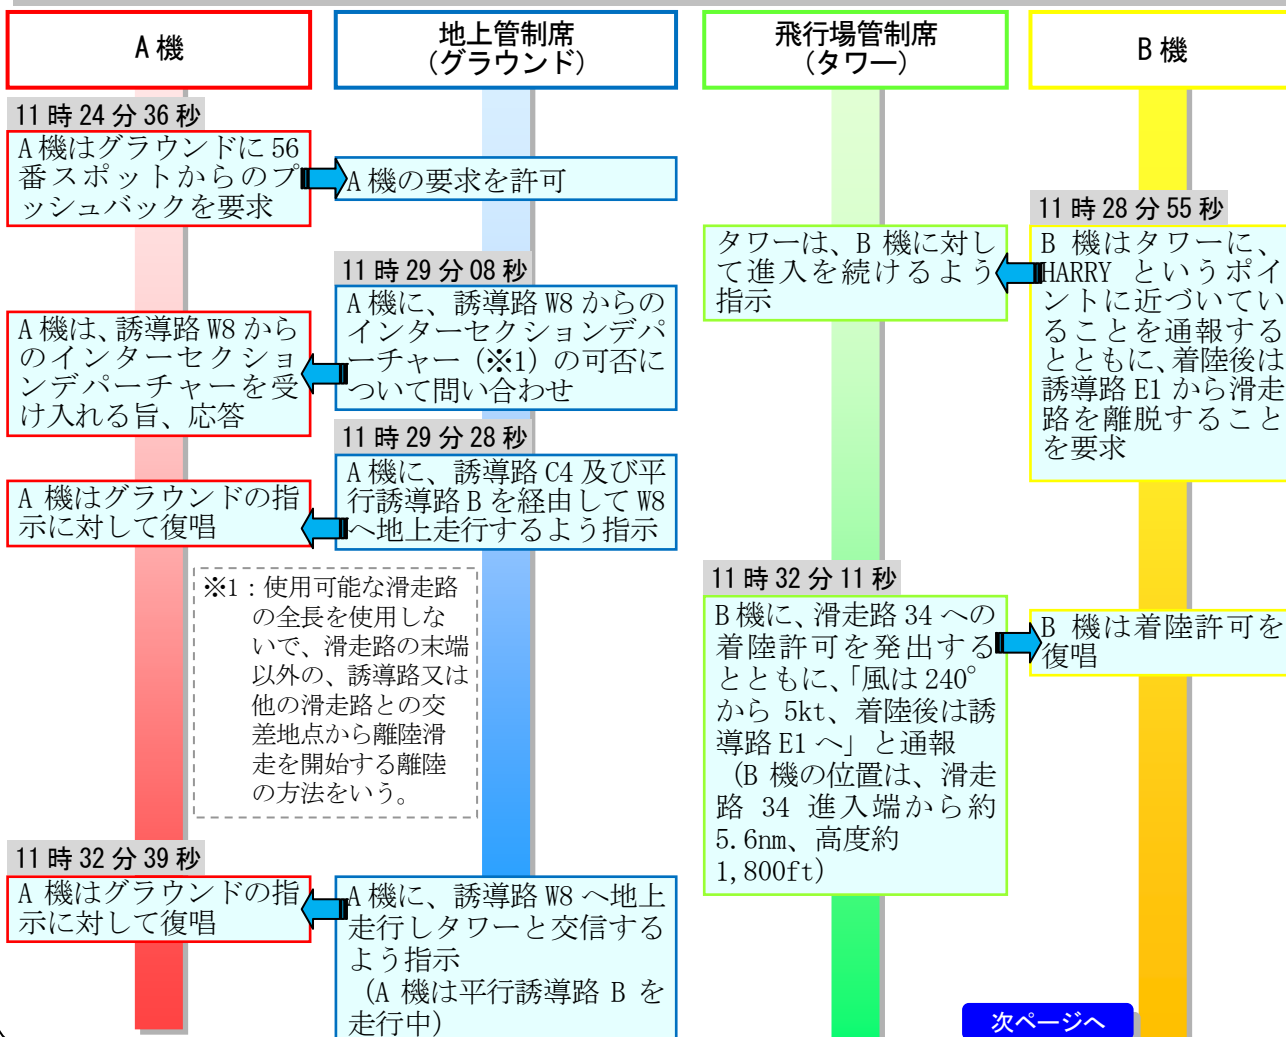
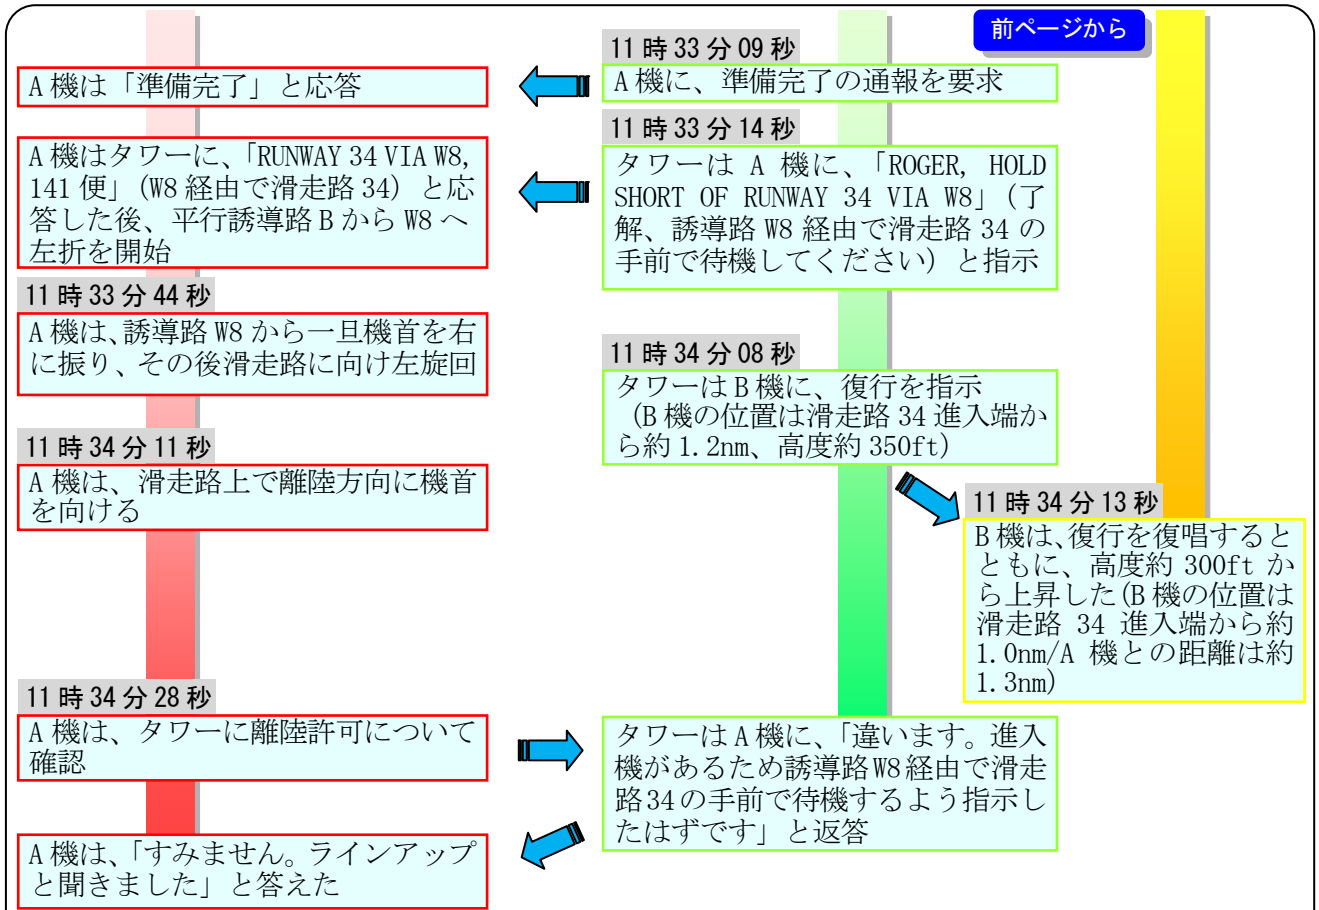
重大インシデント発生までの経過

B機の着陸許可に関するA機の認識	B機への着陸許可はA機がタワーと通信設定する以前に行われていた	A機はB機への着陸許可の発出を認識していなかったものと推定される
インターセクションデパーチャーの可否の問合せ	A機の機長はW8からのインターセクションデパーチャーは初めてであった	グラウンドからのインターセクションデパーチャーの可否の問合せが、自機の出発時機を早めるためであると理解していたものと考えられる
出発前の準備完了の確認	タワーは「HOLD SHORT OF RUNWAY 34 VIA W8」を指示する直前に「REPORT WHEN READY」と、A機に対して出発前の準備完了の確認をした (B機の着陸後にA機を速やかに出発させるためと考えられる)	準備完了の確認は、出発時機を早めるためのものであるとのA機の機長の思いを強くしたものと考えられる
A機の運航乗務員の認識	A機の運航乗務員は、タワーからの「HOLD SHORT OF RUNWAY 34 VIA W8」の指示において、復唱すべき重要な指示にもかかわらず前半の「HOLD SHORT OF」という待機指示を復唱していなかったことから、待機指示とは認識しておらず、後半の「RUNWAY 34 VIA W8」のみを認識していたものと推定される	A機の機長は、自機の出発時機が早められたものと思い込み、副操縦士はB機の着陸前に自機を出発させると思っていたものと考えられる
A機はタワーからの指示に対して「RUNWAY 34 VIA W8」とのみ復唱していたが、滑走路への進入許可を得たと認識したのであれば、その内容を正しい管制用語で復唱することにより、管制官は間違いに気付いたものと考えられる		A機の運航乗務員は「RUNWAY 34 VIA W8」を「(LINE UP AND WAIT や TAXI INTO POSITION AND HOLD) [滑走路に入って待機して下さい]」など、滑走路への進入許可を得たと認識したものと考えられる

タワーは「HOLD SHORT OF RUNWAY 34 VIA W8」の指示に対するA機の副操縦士の復唱が後半の「RUNWAY 34 VIA W8」のみであったにもかかわらず、復唱の確認を行っていない

タワーは、何も疑問を持たずにA機が自分の指示どおりに滑走路手前の誘導路W8で待機すると認識していたものと推定される

タワーはA機に対して滑走路手前で待機するよう、「HOLD SHORT OF RUNWAY 34 VIA W8」と指示したが、「ON」や「AT」を使用して待機すべき特定の地点を明示するのではなく、走行経路を明示する「VIA」が、待機を指示する管制用語と併せて使用された

A機の運航乗務員に対して、滑走路への進入許可を得たとの誤認を助長させたものと考えられる

○管制交信は航空交通の安全を確保する上での根幹であり、A機の運航乗務員は注意深く管制指示を聴取し、正しい管制用語で復唱すべきであった

○復唱の確認は、自分が指示した内容と復唱された内容を比較し、同じであることを確認することであり、管制官は、常にそのような意識を持って復唱の確認を行う必要がある

○本重大インシデントの場合、「HOLD SHORT OF」は待機指示を意味する用語であり、復唱にこの内容を意味する用語が含まれていることを確実に確認すべきであった
○地上走行と待機が混在するような指示は避け、管制方式基準に準拠した指示を行うべきであり、必要に応じて交通情報を付加することが有益である
