運輸安全委員会ダイジェスト

JTSB (Japan Transport Safety Board) DIGESTS

第6号 (2013年2月発行)

<<< 事例紹介号 >>>

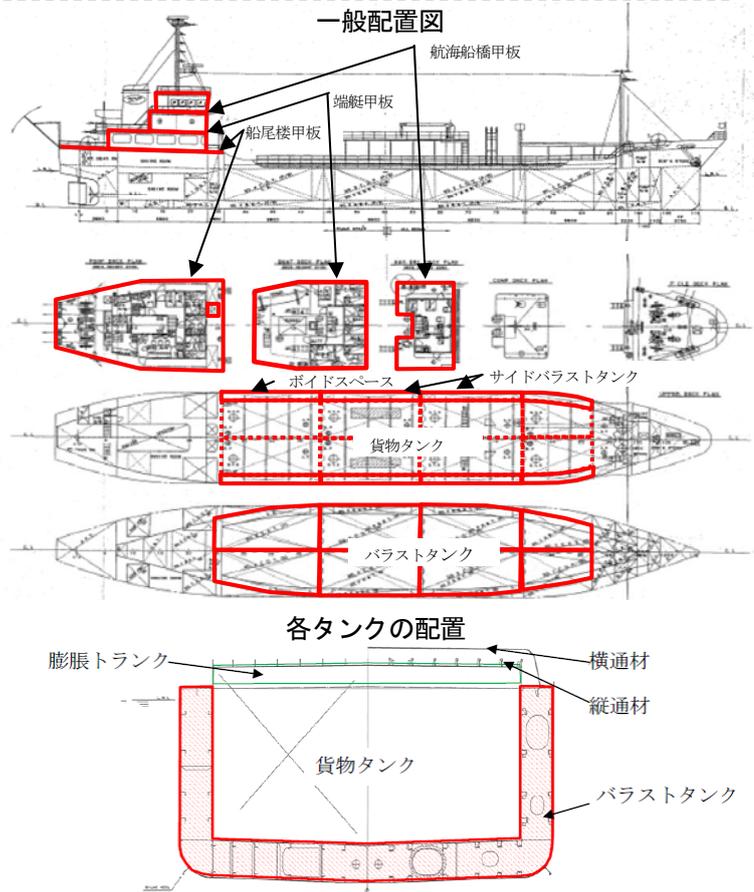
空气管の管頭金物について

- ・本船は、平成21年2月の定期検査で、空气管の検査を受検していた
- ・本船乗組員は、平成22年11月の航海において発生したバラスタタンクへの浸水に対し、空气管からの浸水防止対策を検討していたが、対策が講じられていなかったものと考えられる
- ・浸水防止機能が働かなかつたものと考えられる

ディスクフロートが浮上することにより、海水の流入を防ぐ

国土交通省海事局は、船舶所有者及び船舶運航者団体に対して、空気管の管頭金物の保守整備を十分に行うよう指導した。

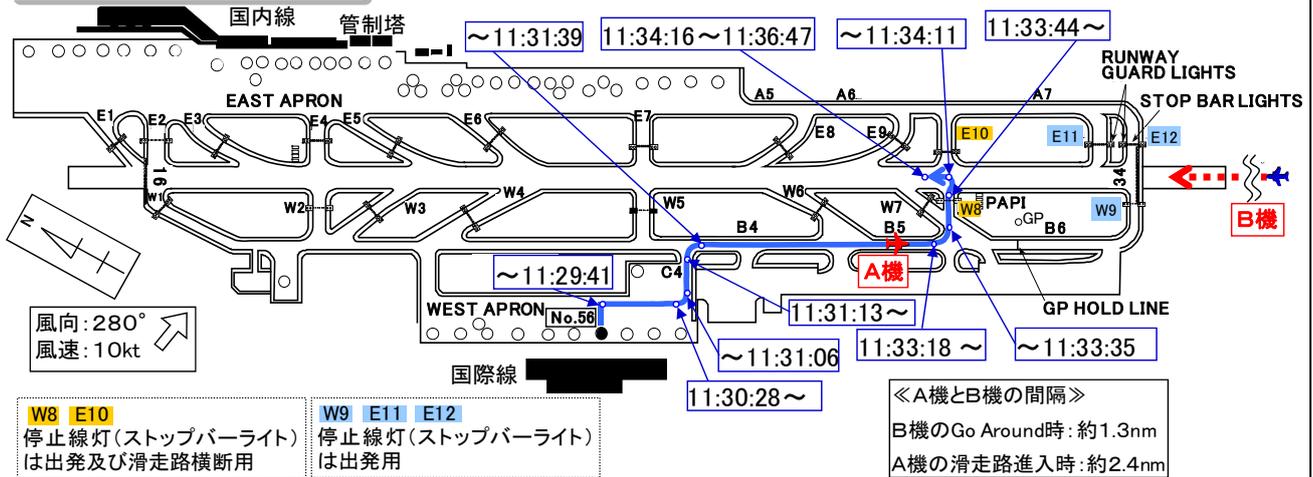
推定走行経路図

概要：A社所属ボーイング式737-400型（A機）は、平成22年12月26日（日）、福岡空港から金海国際空港（釜山）^{きめ}へ向け離陸のため、滑走路34に向かって地上走行していた。一方、B社のボーイング式737-400型（B機）は、滑走路34への着陸許可を受けて福岡空港へ進入中であつた。B機は、A機が同滑走路内に進入したため、11時34分ごろ管制官の指示により復行した。A機には機長ほか乗務員5名、乗客147名の計153名が、B機には機長ほか乗務員4名、乗客103名の計108名が搭乗していたが、両機とも死傷者はなく、航空機の損壊もなかった。

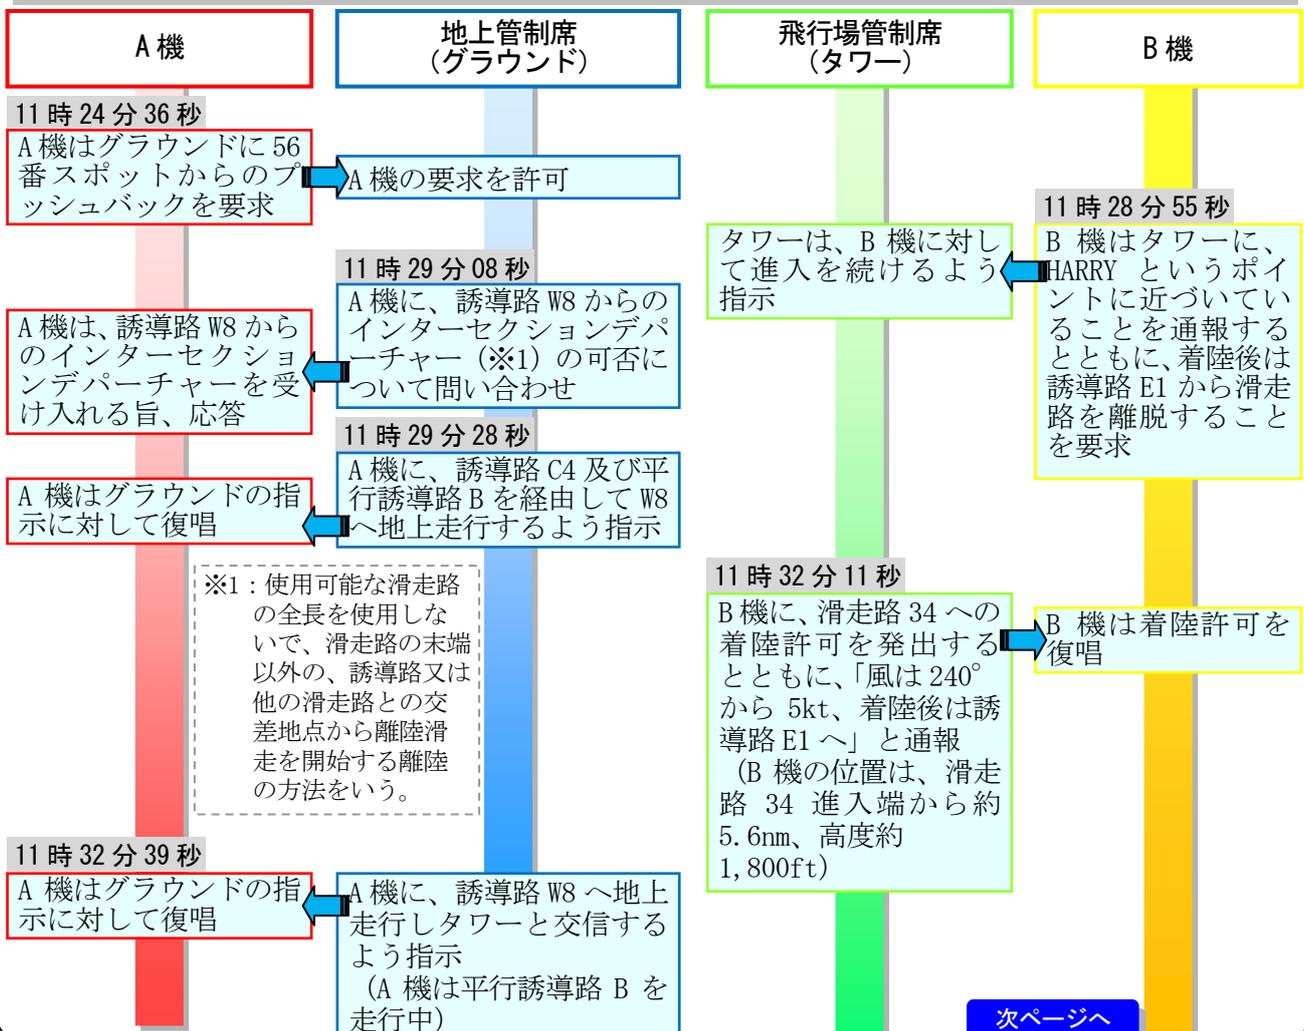
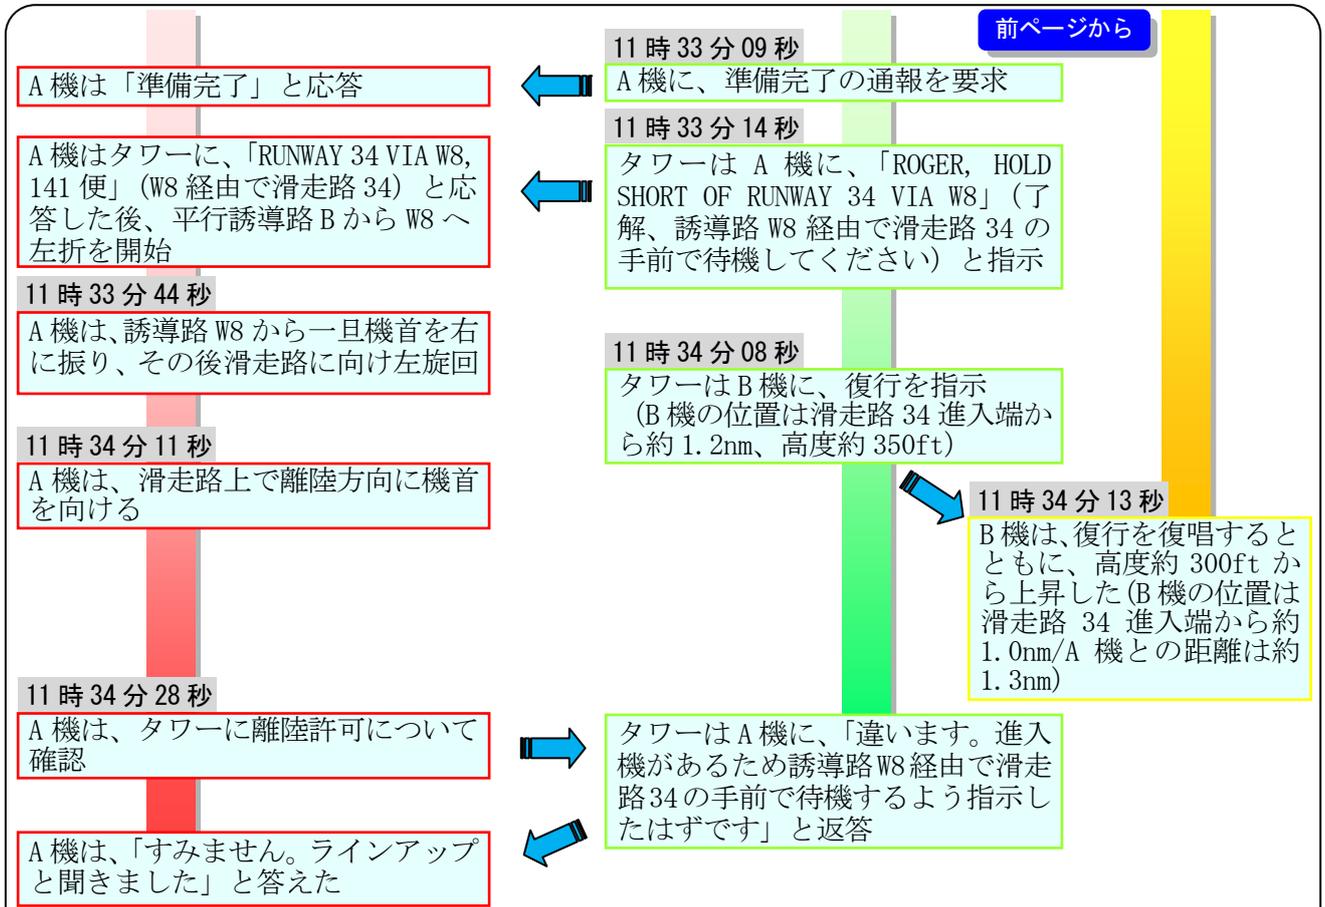
重大インシデント発生までの経過

B機の着陸許可に関するA機の認識	B機への着陸許可はA機がタワーと通信設定する以前に行われていた	A機はB機への着陸許可の発出を認識していなかったものと推定される
インターセクションデパーチャーの可否の問合せ	A機の機長はW8からのインターセクションデパーチャーは初めてであった	グラウンドからのインターセクションデパーチャーの可否の問合せが、自機の出発時機を早めるためであると理解していたものと考えられる
出発前の準備完了の確認	タワーは「HOLD SHORT OF RUNWAY 34 VIA W8」を指示する直前に「REPORT WHEN READY」と、A機に対して出発前の準備完了の確認をした (B機の着陸後にA機を速やかに出発させるためと考えられる)	準備完了の確認は、出発時機を早めるためのものであるとのA機の機長の思いを強くしたものと考えられる
A機の運航乗務員の認識	A機の運航乗務員は、タワーからの「HOLD SHORT OF RUNWAY 34 VIA W8」の指示において、復唱すべき重要な指示にもかかわらず前半の「HOLD SHORT OF」という待機指示を復唱していなかったことから、待機指示とは認識しておらず、後半の「RUNWAY 34 VIA W8」のみを認識していたものと推定される	A機の機長は、自機の出発時機が早められたものと思ひ込み、副操縦士はB機の着陸前に自機を出発させると思っていたものと考えられる
		A機の運航乗務員は「RUNWAY 34 VIA W8」を「(LINE UP AND WAIT や TAXI INTO POSITION AND HOLD) [滑走路に入って待機して下さい]」など、滑走路への進入許可を得たと認識したものと考えられる
	A機はタワーからの指示に対して「RUNWAY 34 VIA W8」とのみ復唱していたが、滑走路への進入許可を得たと認識したのであれば、その内容を正しい管制用語で復唱することにより、管制官は間違いに気付いたものと考えられる

タワーは「HOLD SHORT OF RUNWAY 34 VIA W8」の指示に対するA機の副操縦士の復唱が後半の「RUNWAY 34 VIA W8」のみであったにもかかわらず、復唱の確認を行っていない

タワーはA機に対して滑走路手前で待機するよう、「HOLD SHORT OF RUNWAY 34 VIA W8」と指示したが、「ON」や「AT」を使用して待機すべき特定の地点を明示するのではなく、走行経路を明示する「VIA」が、待機を指示する管制用語と併せて使用された

A機の運航乗務員に対して、滑走路への進入許可を得たとの誤認を助長させたものと考えられる

ストップパーシステムの使用は、気象条件等に関係なく効果的な滑走路誤進入予防策の一つと考えられる。さらに管制官の操作を必要とせず操縦者等に対して自動で視覚的支援を行う滑走路状態表示灯システムも開発されているので、これらの新しい支援システムの積極的な整備が望まれる

- (1) 平成19年から平成20年にかけて行われた「滑走路誤進入防止対策検討会議」において、対策の一つとして管制官とパイロット間のコミュニケーションの齟齬を防止するための「管制交信に係るガイダンスマニュアル」を策定することが提言された。これに基づき国土交通省航空局は、「ATCコミュニケーション・ハンドブック」を作成し、滑走路誤進入防止や管制業務全般における管制交信の指南として役立てるよう、管制官に配布周知した。
- (2) 国土交通省航空局は、AIPに管制承認、管制指示又は管制許可に対するパイロットの復唱要領を記載し、待機指示については、「HOLDING」、「HOLDING SHORT OF」などの適切な用語を省略せずに使用して復唱するよう平成24年5月3日に公示した。これに合わせて管制方式基準も改正し、パイロットからの復唱の確認について規定を加えた。特に滑走路手前における待機指示については、「HOLDING」、「HOLDING SHORT」などの用語による復唱が得られない場合、又は復唱内容が不明瞭な場合、待機指示の復唱を指示することとし、これに使用する管制用語を新たに定めた。

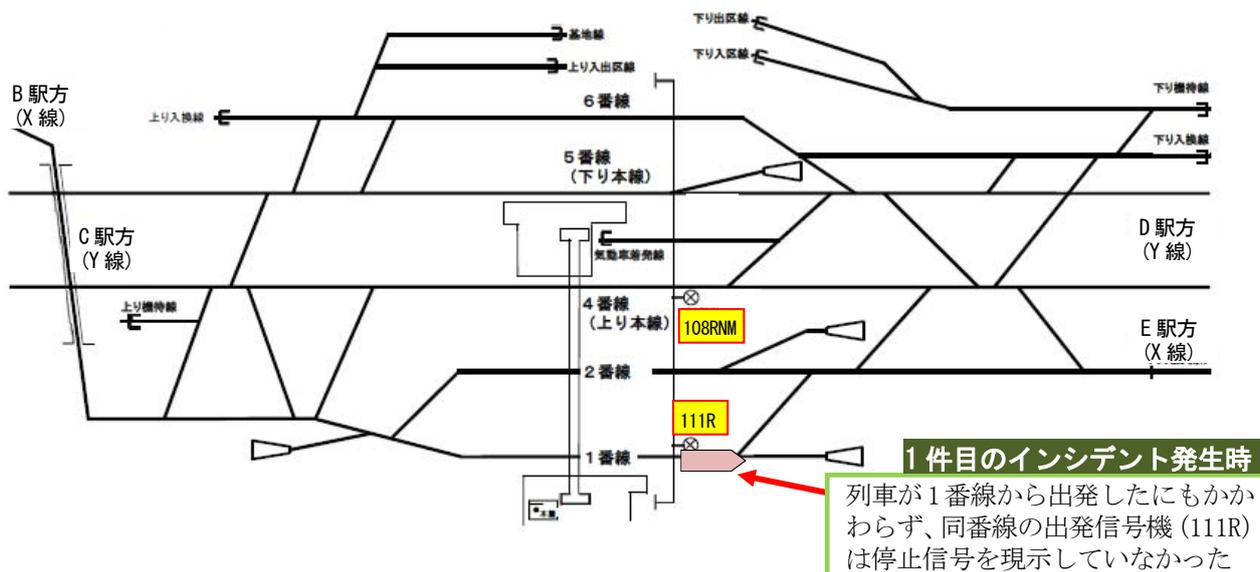
A 駅構内の概要図

A駅の信号扱室で信号を扱っていた社員（信号扱い者A）は、列車が1番線から出発したにもかかわらず、表示盤にある同番線の出発信号機（111R）の表示灯が停止現示を示す滅灯状態にならないことを認めた。この時、出発信号機は停止信号を現示していなかった

信号扱い者Aは、列車が1番線から出発したにもかかわらず、表示盤にある同番線の出発信号機（111R）の表示灯が停止現示を示す滅灯状態にならないことを認めた。この時、出発信号機は停止信号を現示していなかった

信号扱い者Bは、列車が1番線から出発したにもかかわらず、表示盤にある同番線の出発信号機（111R）の表示灯が停止現示を示す滅灯状態にならないことを認めた。工事を担当する社員は、この時、出発信号機が停止信号を現示しないことを確認した

信号扱い者Cは、列車が4番線から出発したにもかかわらず、表示盤にある同番線の出発信号機（108RNM）の表示灯が停止現示を示す滅灯状態にならないことを認めた。この時、出発信号機は停止信号を現示していなかった

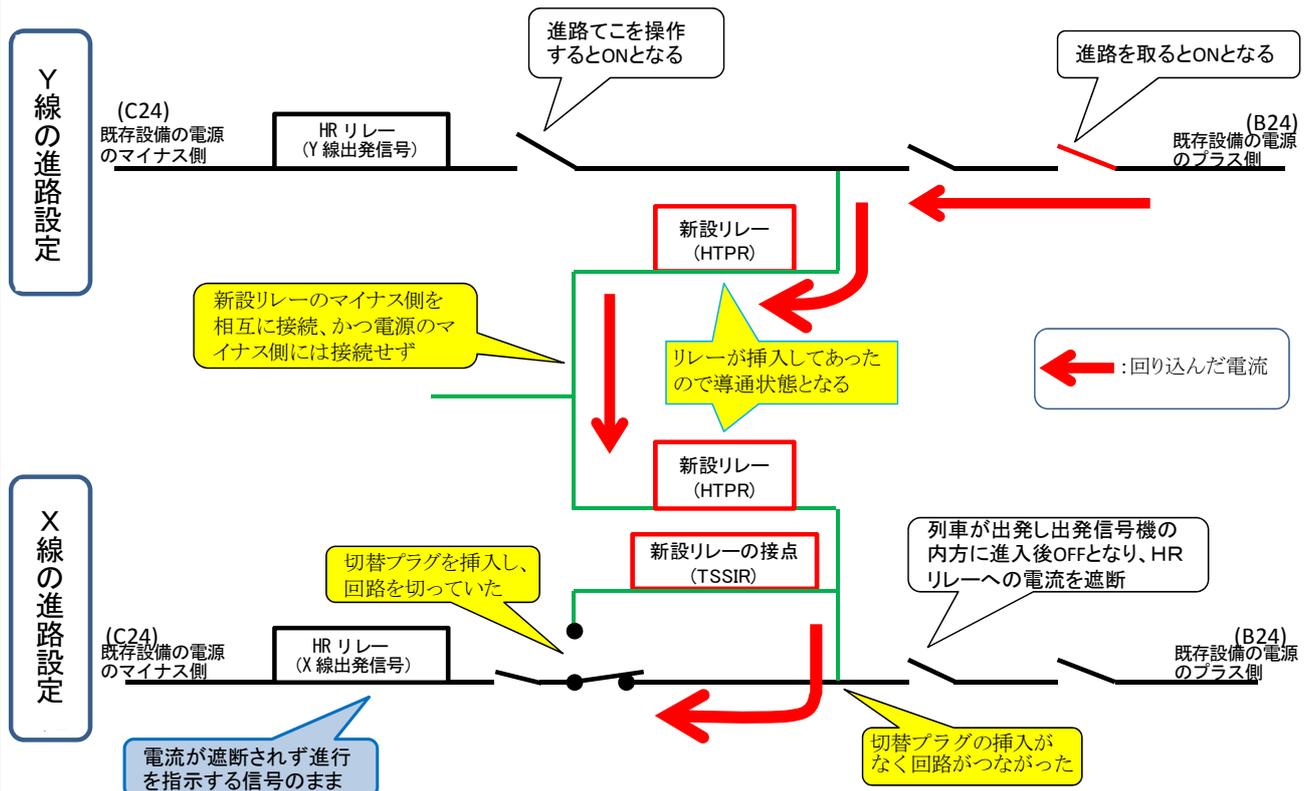
配線作業によって電流の回り込みが発生したメカニズム

4 件のインシデントは、いずれも信号設備の改良工事に起因するもので、設備面から見た発生メカニズムは 4 件ともほぼ同一のものである。すなわち、既設設備に新たなリレー回路を増設する配線工事において、不適切な方法によって配線工事を行ったため、X 線と Y 線の進路を同時に構成した場合に出発信号機の信号制御リレーに電流が回り込む回路が構成され、信号機の内方の軌道回路に列車が進入しても、停止信号が現示されない状態になったものである

- ▶各新設リレー (HTPR (※2)) のマイナス側を互いに接続する配線が行われていた
- ▶各新設リレー (HTPR) 等がリレー架に挿入されていた
- ▶継電器室内での各新設リレー (HTPR) のプラス側を既設設備の電源のプラス側 (B24 側) に接続する配線のために切替プラグが挿入されておらず、回路が常時つながった状態になっていた

これらの要因が、改良工事によって X 線と Y 線の進路を同時に構成させた際に、X 線の信号制御リレー回路に電流の回り込みが発生する回路が構成され、X 線の出発信号機の内方の軌道回路に列車が進入しても出発信号機が停止現示に変化しない状態を生じさせたものと考えられる

- (1) 同社は、再発防止策として、切替プラグの挿入箇所、各種図面のチェックなど、工事施工において既設の信号保安設備に影響を与えない方策を定め、信号扱い者については、停止現示となるべき信号機の表示灯が停止現示を示す滅灯状態にならない事象を確認した際に行うべき方法を運転取扱マニュアルに明記することとしている。これらは、再発防止に対して効果があると考えられるが、同社社員には、これらの施策の趣旨を真に理解させ、異常発生時に適切な対応をとることができるように教育訓練を継続実施していくこと。
- (2) 同社では、平成21年1月15日Z線において、停止現示となるべき閉そく信号機が停止現示にならないという重大インシデントが発生しており、その後、再発防止策が講じられていると考えられるにもかかわらず、本重大インシデントが発生したことに鑑み、信号保安装置の工事施工等について、施工体制や管理方法等を再点検し、同社社員以外の者をも含む工事に従事する者に基本動作を定着させ、更なる事態が発生しないように、安全対策について検討するとともに必要な措置を講ずること。

- (1) 切替プラグの挿入箇所など、既設設備に影響を与えない方法について、明確なルールを定めてそれを厳守すること。
- (2) 工事の施工が列車運行の安全に影響を及ぼさないかどうか、配線図面上でのチェックを確実にを行い、それが確認されるまで工事を施工しないことを厳守すること。
- (3) 配線工事の監督を行う者と工事を請け負う者は十分な打合せを行い、工事施工における安全の確保が確認されるまでは工事を実施しないことを厳守すること。
- (4) 信号扱い者など列車の運行をつかさどる社員に対し、停止現示となるべき信号機が停止現示にならない事象などの安全上の問題点や緊急対応の必要性について再教育するとともに、列車の運行をつかさどる社員同士が引継内容を確実に確認し合う仕組みを検討すること。
