事例 1

前部客室前方にシートベルトを着用せずに着席していた旅客が、船体が上下に動揺した際、臀部から座席に落下した衝撃で腰椎を圧迫骨折

事例2

前部客室前方にシートベルトを着用して着席していた旅客が、船体が上下に動揺した際、臀部から座席に落下した衝撃で腰椎を圧迫骨折

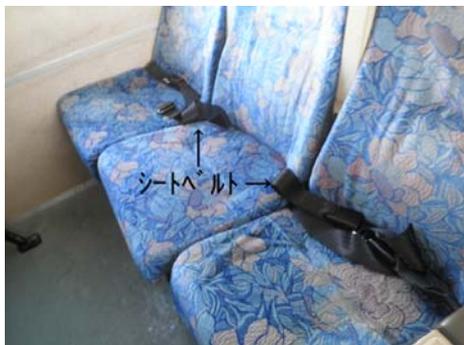
シートベルトの状況

シートベルトが整頓されていなかった

- ① 比較的船体動揺の小さい後方座席への旅客の誘導等
- ② シートベルトの適切な着用等に係る旅客への情報提供及びシートベルトの適切な着用の確保
 - a 旅客への適切な情報提供
 - b 船内アナウンスの実施及び船内巡視によるシートベルトの適切な着用の確保
- ③ 波浪に対する速力調整等
- ④ 海象情報の共有
- ⑤ シートベルトの整備及び整頓
- ⑥ クッションシートなどの衝撃吸収材設置

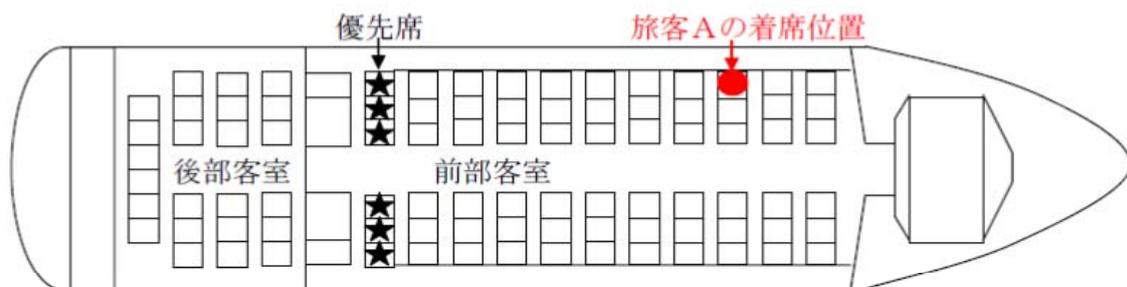
負傷した旅客Aの着席状況

前部客室前方から3列目左舷側窓際席に着席

船長の説明を聞いておらず、シートベルトの存在に気付かず、着用せず

座席から身体が浮いて臀部から座席に落下した際、腰に強い痛みを感じたが、船長及び甲板員に腰の痛みを申告しなかった

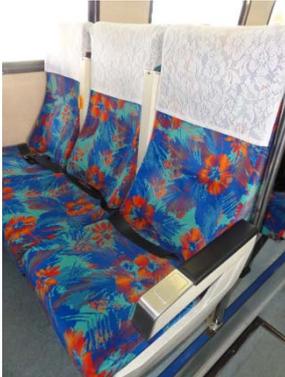
前部客室の座席の状況

前部客室の右舷側最前列から 3 列目の 3 席あるうちの中央に着席

シートベルトを適切に着用できなかった

シートベルトの締付け調節部分が固着していたものと考えられる

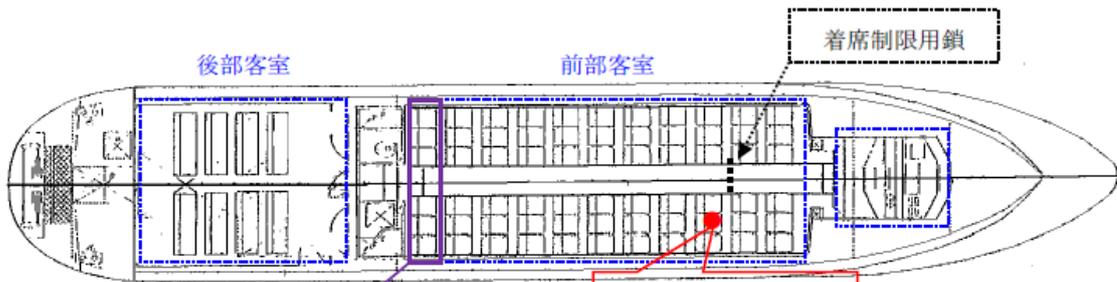
負傷した旅客Aの着席状況

船首が高波の波頂に乗ったのちに波間に落ちた際、座席から身体が浮き、臀部から座席に落下した衝撃で腰を負傷した
