# 事例4

## 川下り中の観光船が、岩場に乗り揚げた後に転覆

概要：本船は、船頭2人が乗り組み、乗客21人を乗せ、天竜川を下流に向けて航行中、平成23年8月17日（水）14時17分ごろ、静岡県浜松市天竜区二俣の天竜川の左岸の岩場に乗り揚げた後に転覆し、乗客4人及び船頭1人が死亡するとともに乗客5人が負傷した。

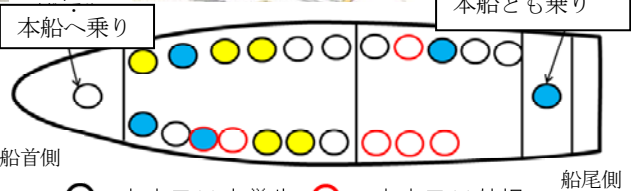
本船乗客の出航直後の配置

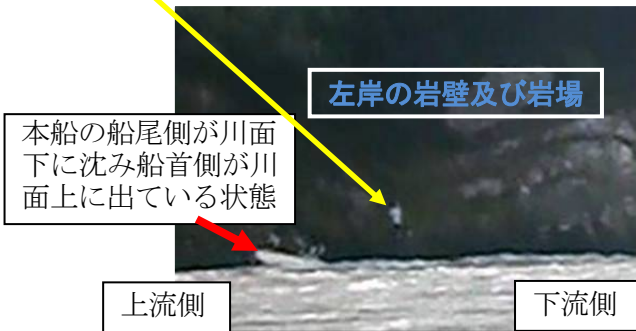
本船は、左岸の岩場に右舷船首部の船底が乗り揚げた後、左舷船尾側に傾いた状態となり、左舷船尾部から浸水して傾斜が増大し、乗客21人全員、本船とも乗り及び本船へ乗りが落水したものと推定される

事故発生直後の状態（左岸の岩場に上った本船乗客及び岩場に押し付けられた状態の本船）

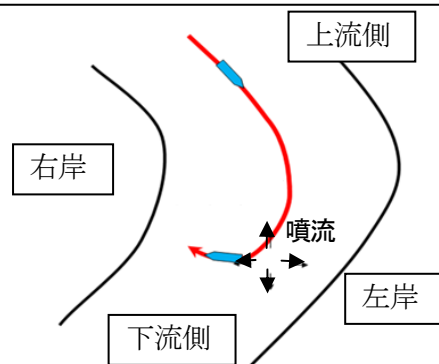
本船は本件水域に差し掛かり本船とも乗りが本件水域の上流で船外機を起動し、早瀬の中央部辺りから船外機の回転数を上げず、本件噴流の右岸寄りを航行し、本件噴流により右に船首が振られ、船首が右岸に向く程度まで旋回した

本船は、右岸側の反流が加わり、上流に向く姿勢になった

本件水域の本船の航跡イメージ  
(船首が右岸に向く状況)

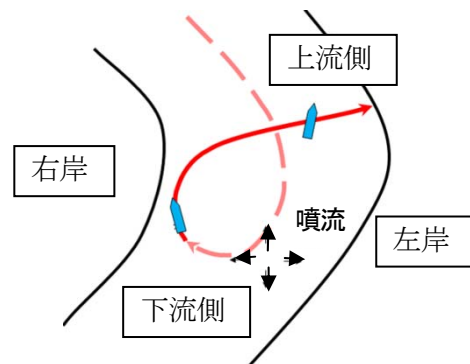
本船は、上流からの強い流れによる圧力と船外機の推進力とが均衡する状況となって左岸の岩場に向けて斜航し、左岸の岩場に右舷船首部の船底が乗り揚げて左舷船尾部から浸水した

本件水域の本船の航跡イメージ  
(左岸の岩場に乗り揚げるまでの状況)
