# 運輸安全委員会ダイジェスト

第7号 (2013年4月発行)

## 船舶事故分析集

### 旅客船事故の防止に向けて

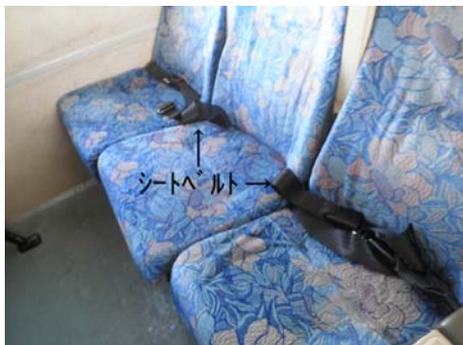
シートベルトの状況

**シートベルトが整頓されていなかった**

シートベルトの締付け調節部分が固着していたものと考えられる

- ① 比較的船体動揺の小さい後方座席への旅客の誘導等
- ② シートベルトの適切な着用等に係る旅客への情報提供及びシートベルトの適切な着用の確保
  - a 旅客への適切な情報提供
  - b 船内アナウンスの実施及び船内巡視によるシートベルトの適切な着用の確保
- ③ 波浪に対する速力調整等
- ④ 海象情報の共有
- ⑤ シートベルトの整備及び整頓
- ⑥ クッションシートなどの衝撃吸収材設置

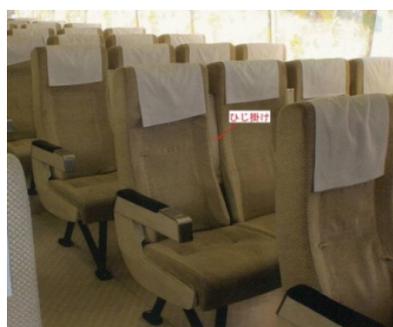
前部客室の座席の状況

本船：高齢者を揺れの小さい客室後方座席に案内しなかった  
本船にシートベルト装備義務はなく、装備されていなかった

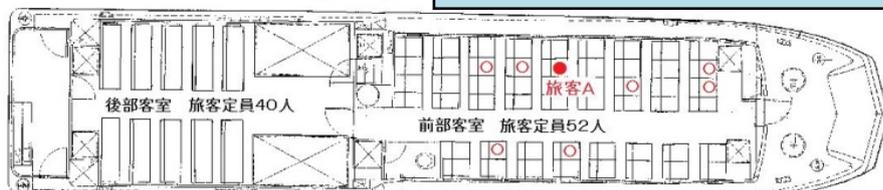
負傷した旅客Aの着席状況

本事故は、本船が瀬戸港南南西方沖を高さ約1.2～1.5mの南西方からのうねりを右舷前方から受けて南南西進中、船長が荒天時安全運航マニュアルを遵守していなかったため、高さ約2.0mの2つのうねりを乗り越えた際、船体が縦に動揺し、旅客1人が座席から浮き上がって天井に頭が当たったのち、座席に落下して負傷したことにより発生したものと考えられる。

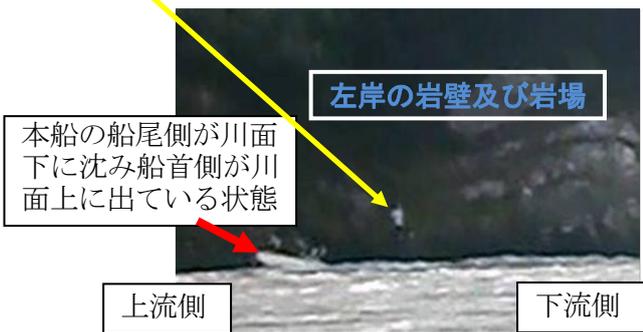
事故発生直後の状態（左岸の岩場に上った本船乗客及び岩場に押し付けられた状態の本船）

本船は、左岸の岩場に右舷船首部の船底が乗り揚げた後、左舷船尾側に傾いた状態となり、左舷船尾部から浸水して傾斜が増大し、乗客21人全員、本船とも乗り及び本船へ乗りが落水したものと推定される

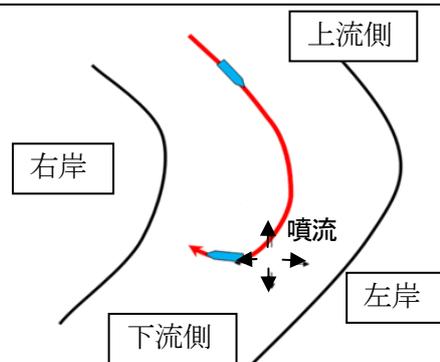
本件水域の本船の航跡イメージ  
(船首が右岸に向く状況)

本船は本件水域に差し掛かり本船とも乗りが本件水域の上流で船外機を起動し、早瀬の中央部辺りから船外機の回転数を上げず、本件噴流の右岸寄りを航行し、本件噴流により右に船首が振られ、船首が右岸に向く程度まで旋回した

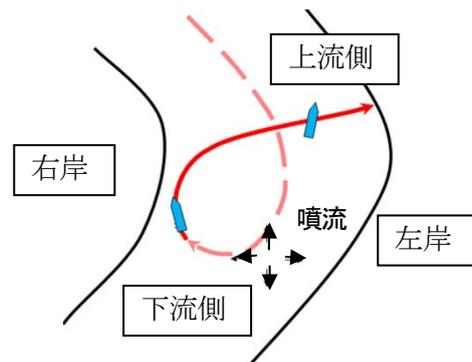
本件水域の本船の航跡イメージ  
(左岸の岩場に乗り上げるまでの状況)

本船は、上流からの強い流れによる圧力と船外機の推進力とが均衡する状況となって左岸の岩場に向けて斜航し、左岸の岩場に右舷船首部の船底が乗り上げて左舷船尾部から浸水した

全国の川下り船事業者は、川下り船の安全運航を一層向上させるため、航路におけるリスクを認識するとともに、事故の虞のある状況になった場合における適切な操船方法を検討する体制を構築し、必要な検討を行い、航路におけるリスクを含む検討の成果を船頭や運航管理を行う者の間で共有することが望ましい。

このため、国土交通大臣は、全国の川下り船事業者に対し、航路におけるリスクを認識し、事故の虞のある状況になった場合における適切な操船方法を検討し、リスクを含む検討の成果を船頭や運航管理を行う者の間で共有するように指導するべきである。

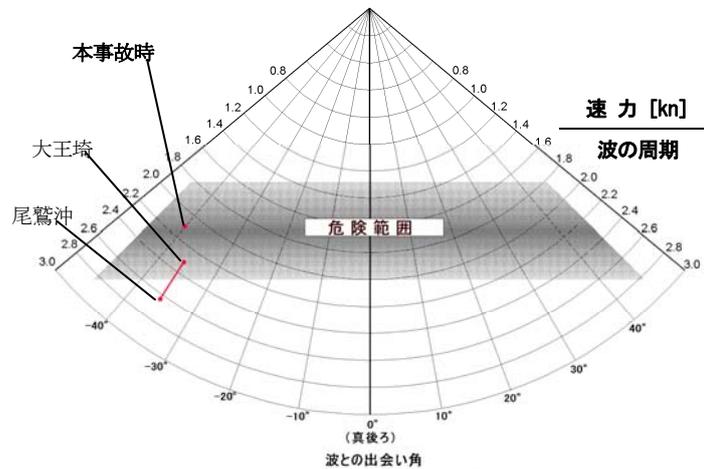
高波高の追い波中における危険範囲

本船が、高波高の追い波中における危険範囲の状況下を航行していたのは、船長及び一等航海士が、同危険範囲についての知識がなく、また、船長が、本船では追い波中でも大きな動揺を生じたことがなかったことから、追い波に対して強い船であると思っていたことによるものと考えられる

- ・ 荒天時の運航ガイダンスに記載されている追い波状態で航行する場合の危険性について安全管理規程（運航基準）などに掲載するとともに、船舶の運航に携わる者に対し、安全教育を実施して同危険性の周知徹底を図ることが望ましい
- ・ 積載貨物に対する効果的な固縛方法について検討するとともに、車両区域甲板への滑り止め塗料の塗布並びに桁材及び着脱式コーンなどの移動防止措置の設置について検討することが望ましい
