事例1

乗組員が、貨物タンク内の状態を確認する際、クロロホルムガスを吸い込んだことにより呼吸ができなくなり、酸素が欠乏する状態に至って死亡

本船（ケミカルタンカー）

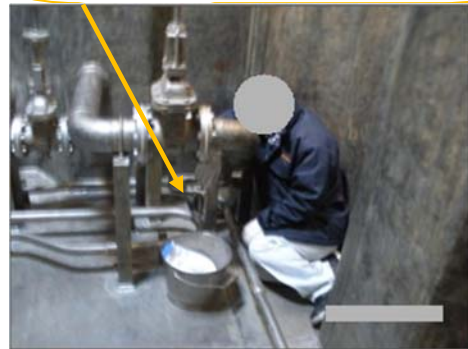
機関長は、左舷1番貨物タンク内の隔壁にもたれかかるように倒れていた二航士を発見した

機関長が、二航士を発見したときの状況（左舷1番貨物タンク内）

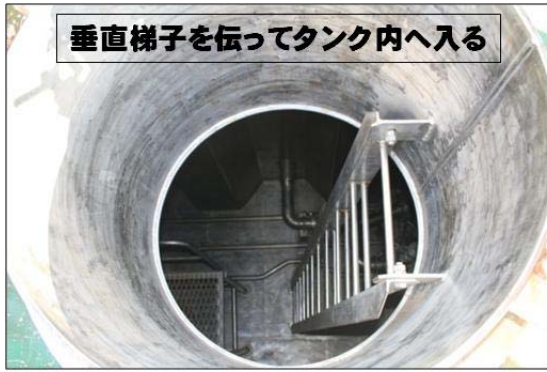
左舷1番貨物タンク内

垂直梯子を伝ってタンク内へ入る

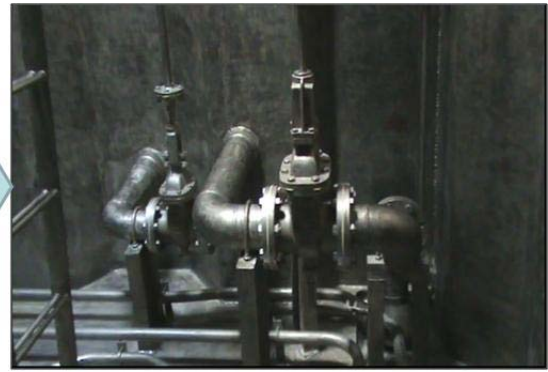
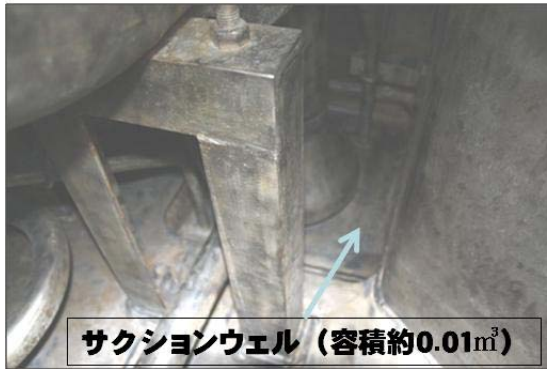
サクシオンウェル (容積約0.01m³)

本事故当時、同貨物タンク内はガス臭く、サクシオンウェルには同洗浄水が残っていたことから、送風した際、配管部分に残っていた同洗浄水が押し出されて同貨物タンク内に戻った可能性があると考えられる

ストリップング (※3) をして洗浄水をスロップタンクに移送し、その後、戻ってくる洗浄水がサクシオンウェルに溜まるので、再度ストリップングを行い、10時間以上の送風を行った後、乗組員が貨物タンクに入って残水をさらえる

- (1) 閉鎖区域へ入る際の酸素及びガス濃度計測の実施について、乗組員に指導を行い、徹底させるとともに、定期的に訪船し、酸素及びガス濃度計測が確実に実施されていることを確認すること。
- (2) 船長に対し、酸素及びガス濃度計測の実施状況を記録させるとともに、ガス濃度計測について、ガス検知装置等を使用する場合は、検知管の購入数、使用数及び残数を記録させること。
また、定期的に訪船を行い、実施状況の記録、検知管に係る記録を調査し、適正に酸素及びガス濃度計測が実施されていることを確認すること。
- (3) 内航タンカー安全指針、P&A マニュアルなどに記載のとおり、洗浄水の有無の確認、洗浄水がある場合のストリップングによる除去、乾燥及びガスフリーの実施等のタンククリーニングに関する作業手順について、乗組員が確認でき、理解しやすいように簡易な様式にまとめるなどして明確にし、作業を行う見やすい場所に掲示すること。
- (4) 事故発生などの緊急時において、衝動的な行動を取らず、独自の判断で行動しないことなどの注意事項を踏まえ、事故発生などの緊急時における対応方法について、教育及び訓練を継続的に実施すること。

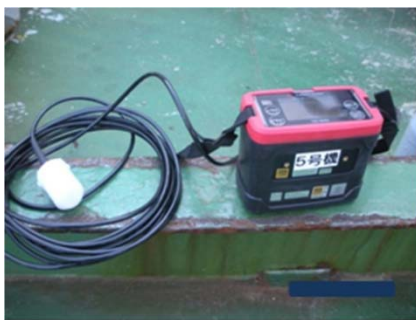
ポータブル式計測器

- ①A社は、貨物タンクに入る際の注意事項において、残液、残臭がないことを確認するなどを示しているが、貨物タンク内に洗浄水が残っていた場合のタンククリーニングに関する作業手順を明確にしていなかった
- ②A社は、船長及び一航士に対し、ポータブル式計測器では不燃性及び難燃性のガス濃度を計測できない旨を説明していたが、本船乗組員は、酸素濃度の計測ができ、ガス濃度についても不燃性ガスを含めた全てのガス濃度を計測できると思っていたことから、本船乗組員の理解が得られるまでの説明を行っていなかったものと考えられる
- ③A社は、不燃性及び難燃性のガス濃度計測について、ガス検知装置等を使用しなければならないことを知っていたが、本船乗組員に対し、検知管を貨物タンクごとに取り換えるのは手間を要するので、ガス検知装置等を使用することを指導せず、不燃性及び難燃性のガスの有無は、酸素濃度の低下をもって判断するように指導していたことから、船舶による危険物の運送基準等を定める告示や内航タンカー安全指針などの定めに基づいた指導を行っていなかったものと考えられる
