## 事例2

### 揚げ荷作業に従事していた乗組員が、貨物タンクに入り、酸素欠乏による窒息で死亡

概要：本船（事例1と同船）は、京浜港川崎区の荷受会社の2号棧橋（本件棧橋）で約380tの化学液体貨物ターシャリーブチルアルコール(TBA)を揚げ荷中、平成22年3月10日13時55分ごろ、揚げ荷作業に従事していた一等航海士が、左舷2番貨物タンク（本件タンク）に入り、酸素欠乏による窒息で死亡した。

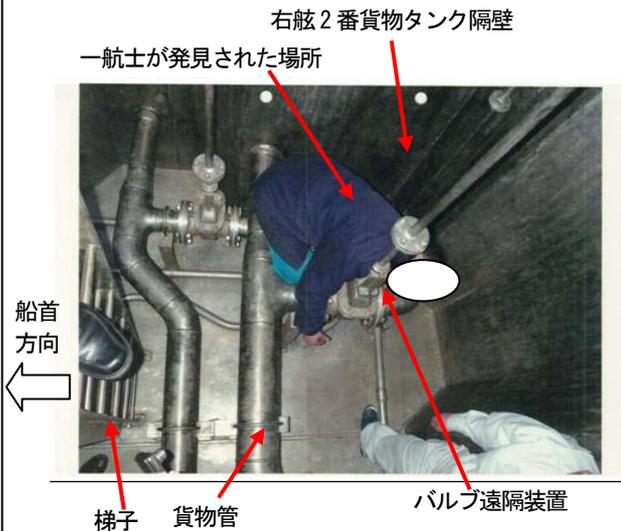
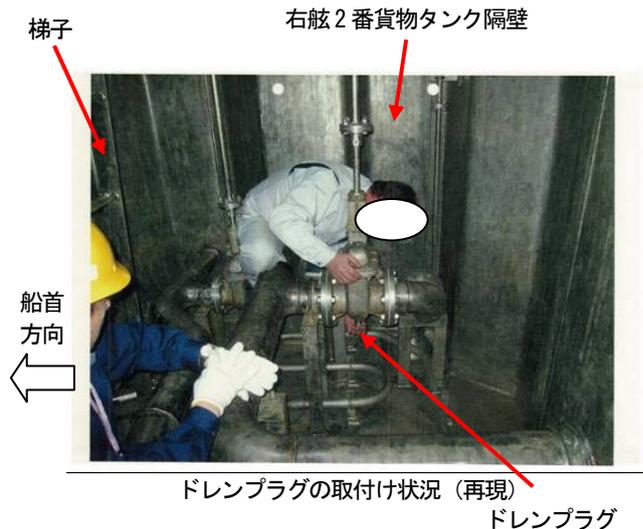
事故発生時の再現

一航士は、ドレンプラグをドレン孔に約3回転ねじ込んだ後、動かなくなった

一航士は、ドレンプラグが取り付けられていないことに気付いた際、その取付けを急いだことなどから、本件タンクに窒素ガスが注入されていたことを失念し、ドレンプラグを取り付けようとして本件タンクに入った可能性があると考えられる

14時23分ごろ、本件タンクの酸素濃度は16%であったが、13時55分ごろ、一航士がドレンプラグを手にとりドレン孔に3回転ねじ込んで動かなくなったことから、ドレン孔付近の酸素濃度は、人間が即死に至る程度ではなく、短時間で意識不明状態に陥る程度(10%以下)であった可能性があると考えられる

したがって、船舶所有者等は、ケミカルタンカーの乗組員に対し、取り扱う貨物の性状、荷役の方法等により、酸素が欠乏するおそれがあることについて、安全教育を実施し、酸素が欠乏するおそれがある場合には、貨物タンクに入る前に酸素濃度の計測を必ず行うように指導する必要があります。

また、本事故当時、揚げ荷中に窒素ガスが貨物タンクに注入されていたことは、一航士及び一機士以外の乗組員は認識しておらず、一航士も失念していた可能性があることから、陸上の荷役作業者は、酸素濃度を低下させるガスを貨物タンクに注入するときには、その旨をケミカルタンカーの乗組員に対して周知徹底するべきです。
