# 運輸安全委員会ダイジェスト

第9号 (2013年8月発行)

## 船舶事故分析集

### 酸欠・ガス中毒関連死傷事故の防止に向けて

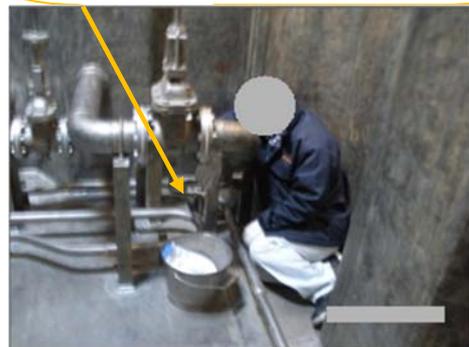
機関長は、左舷1番貨物タンク内の隔壁にもたれかかるように倒れていた二航士を発見した

機関長が、二航士を発見したときの状況（左舷1番貨物タンク内）

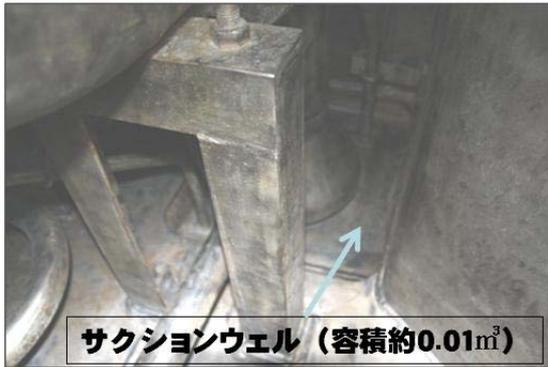
サクシオンウェル (容積約0.01m<sup>3</sup>)

本事故当時、同貨物タンク内はガス臭く、サクシオンウェルには同洗浄水が残っていたことから、送風した際、配管部分に残っていた同洗浄水が押し出されて同貨物タンク内に戻った可能性があると考えられる

ストリップング (※3) をして洗浄水をスロップタンクに移送し、その後、戻ってくる洗浄水がサクシオンウェルに溜まるので、再度ストリップングを行い、10時間以上の送風を行った後、乗組員が貨物タンクに入って残水をさらえる

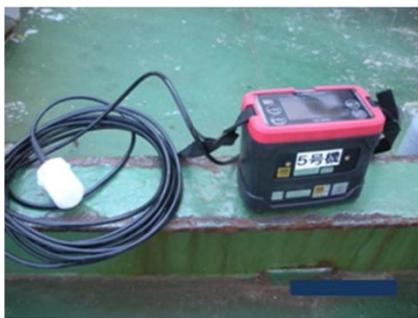
ポータブル式計測器

- ・二航士は、一航士から左舷1番貨物タンクに入らないように言われ、返事をしたが、同貨物タンクのサクシオンウェルにクロロホルム洗浄水が残っていたことから、一航士の指示に従わず、一航士が、酸素及びガス濃度計測器 (ポータブル式及びポケット式) (以下「両計測器」という。) を居住区へ取りに行っている間に同洗浄水の除去作業を行うため、独自の判断で同貨物タンクに入ったものと考えられる
- ・二航士は、左舷1番貨物タンクに入る際、一航士が、両計測器を居住区へ取りに行っており、両計測器がなかったことから、酸素及びガス濃度計測を行っていなかったものと認められる

- ①A社は、貨物タンクに入る際の注意事項において、残液、残臭がないことを確認するなどを示しているが、貨物タンク内に洗浄水が残っていた場合のタンククリーニングに関する作業手順を明確にしていなかった
- ②A社は、船長及び一航士に対し、ポータブル式計測器では不燃性及び難燃性のガス濃度を計測できない旨を説明していたが、本船乗組員は、酸素濃度の計測ができ、ガス濃度についても不燃性ガスを含めた全てのガス濃度を計測できると思っていたことから、本船乗組員の理解が得られるまでの説明を行っていなかったものと考えられる
- ③A社は、不燃性及び難燃性のガス濃度計測について、ガス検知装置等を使用しなければならないことを知っていたが、本船乗組員に対し、検知管を貨物タンクごとに取り換えるのは手間を要するので、ガス検知装置等を使用することを指導せず、不燃性及び難燃性のガスの有無は、酸素濃度の低下をもって判断するように指導していたことから、船舶による危険物の運送基準等を定める告示や内航タンカー安全指針などの定めに基づいた指導を行っていなかったものと考えられる

- (1) 閉鎖区域へ入る際の酸素及びガス濃度計測の実施について、乗組員に指導を行い、徹底させるとともに、定期的に訪船し、酸素及びガス濃度計測が確実に実施されていることを確認すること。
- (2) 船長に対し、酸素及びガス濃度計測の実施状況を記録させるとともに、ガス濃度計測について、ガス検知装置等を使用する場合は、検知管の購入数、使用数及び残数を記録させること。  
また、定期的に訪船を行い、実施状況の記録、検知管に係る記録を調査し、適正に酸素及びガス濃度計測が実施されていることを確認すること。
- (3) 内航タンカー安全指針、P&A マニュアルなどに記載のとおり、洗浄水の有無の確認、洗浄水がある場合のストリップングによる除去、乾燥及びガスフリーの実施等のタンククリーニングに関する作業手順について、乗組員が確認でき、理解しやすいように簡易な様式にまとめるなどして明確にし、作業を行う見やすい場所に掲示すること。
- (4) 事故発生などの緊急時において、衝動的な行動を取らず、独自の判断で行動しないことなどの注意事項を踏まえ、事故発生などの緊急時における対応方法について、教育及び訓練を継続的に実施すること。

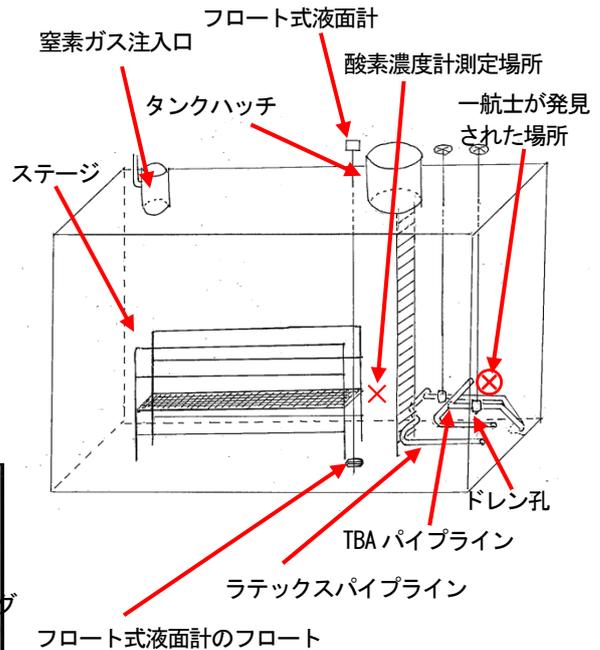
#### 本件タンク内

一航士は、本件タンクのTBAが途中から揚げ荷できなくなったことから、開放したハッチ上面から本件タンク内を点検したところ、本件タンク内のステージにドレンプラグが置かれており、ドレンプラグが取り付けられていないことに気付いた

本件タンク内の貨物管のドレン孔にドレンプラグが取り付けられていなかったことから、揚げ荷を行っていた間にドレン孔から空気を吸入し、TBAが移送できなくなったものと考えられる

✔ ドレンプラグ：船積前検査受検のため、ドレンプラグが取り外されたが、TBAの揚げ荷の際には、空気を吸入させないように、ドレン孔にドレンプラグを取り付ける必要があった

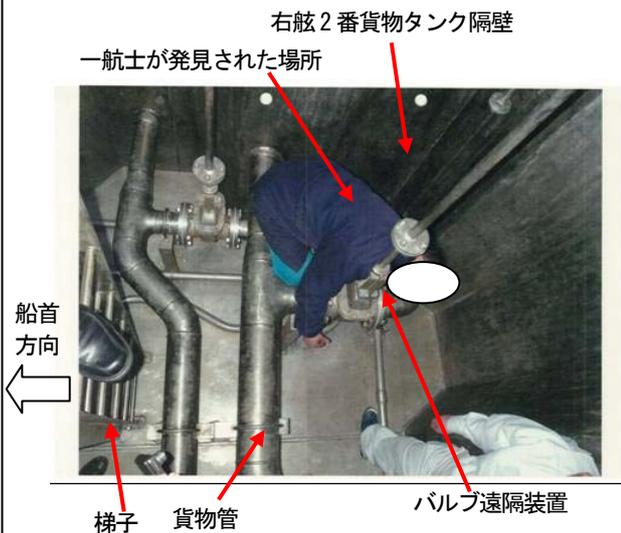
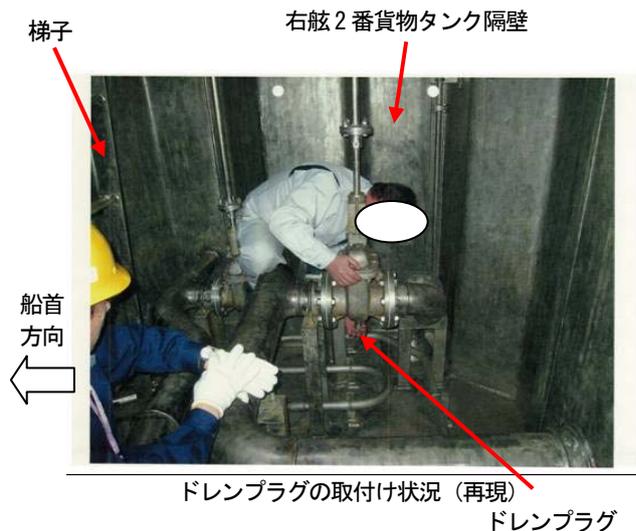
事故発生時の再現

一航士は、ドレンプラグをドレン孔に約3回転ねじ込んだ後、動かなくなった

14時23分ごろ、本件タンクの酸素濃度は16%であったが、13時55分ごろ、一航士がドレンプラグを手にとりドレン孔に3回転ねじ込んで動かなくなったことから、ドレン孔付近の酸素濃度は、人間が即死に至る程度ではなく、短時間で意識不明状態に陥る程度(10%以下)であった可能性があると考えられる

したがって、船舶所有者等は、ケミカルタンカーの乗組員に対し、取り扱う貨物の性状、荷役の方法等により、酸素が欠乏するおそれがあることについて、安全教育を実施し、酸素が欠乏するおそれがある場合には、貨物タンクに入る前に酸素濃度の計測を必ず行うように指導する必要があります。

また、本事故当時、揚げ荷中に窒素ガスが貨物タンクに注入されていたことは、一航士及び一機士以外の乗組員は認識しておらず、一航士も失念していた可能性があることから、陸上の荷役作業者は、酸素濃度を低下させるガスを貨物タンクに注入するときには、その旨をケミカルタンカーの乗組員に対して周知徹底するべきです。

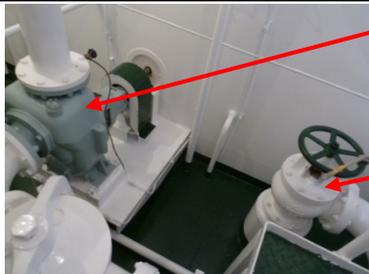
バラストポンプ

機関員は、バラストタンクのエア抜き管から海水が甲板にあふれているのを認め、バラストポンプ室底部にあるバラストポンプの海水取入弁を閉鎖しようとして同室に入った

一機士は、機関員が戻ってこないで、バラストポンプ室に入ったところ、海水取入弁付近で倒れて意識不明になっている機関員を発見した

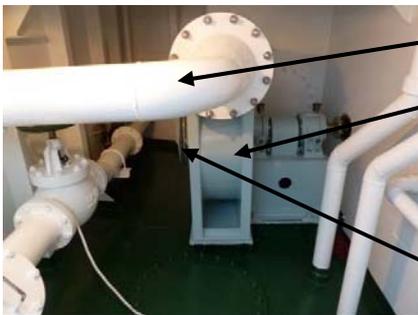
クロロホルムガス流入経路図

両舷の4番貨物タンクの貨物配管とバラストポンプ室にある送風ファンの吸入口との間は送風配管を経て通気できる状態となり、貨物配管中のクロロホルムガスが、同室で運転中の排気ファンによって吸引され、送風ファンの吸入口からバラストポンプ室に入り、空気より重いクロロホルムガスが同室の底部に滞留することとなった

貨物配管中のクロロホルムガスが排気ファンによって吸引され、送風ファンの吸入口からバラストポンプ室に流入したものと考えられる

- (1) バラストポンプ室に入室する際は、有害ガスが存在する可能性がある貨物タンクや貨物ポンプ室に入る場合と同様に酸素濃度の計測及び有毒ガスの検知を行うよう乗組員に徹底すること。
- (2) 乗組員の危険が予想される船内作業については、作業内容を把握するとともに、作業時における安全確認及び作業に係る手順を定め、乗組員に対して同手順を指導し、遵守させること。

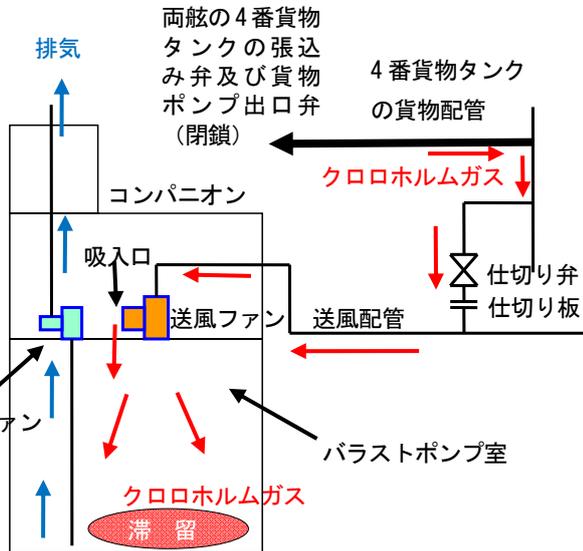
貨物配管と送風配管との間で通気できる状態となった状況

一機士が、バラストタンクへの注水のため、バラストポンプを運転したのち、両舷の4番貨物タンクの貨物配管と送風配管との間を区切っている仕切り板及び仕切り弁を開放した

本事故当時の貨物配管中の張込み弁及び貨物ポンプ出口弁の開閉状態は、通常、荷役が行われていないときは閉鎖されている

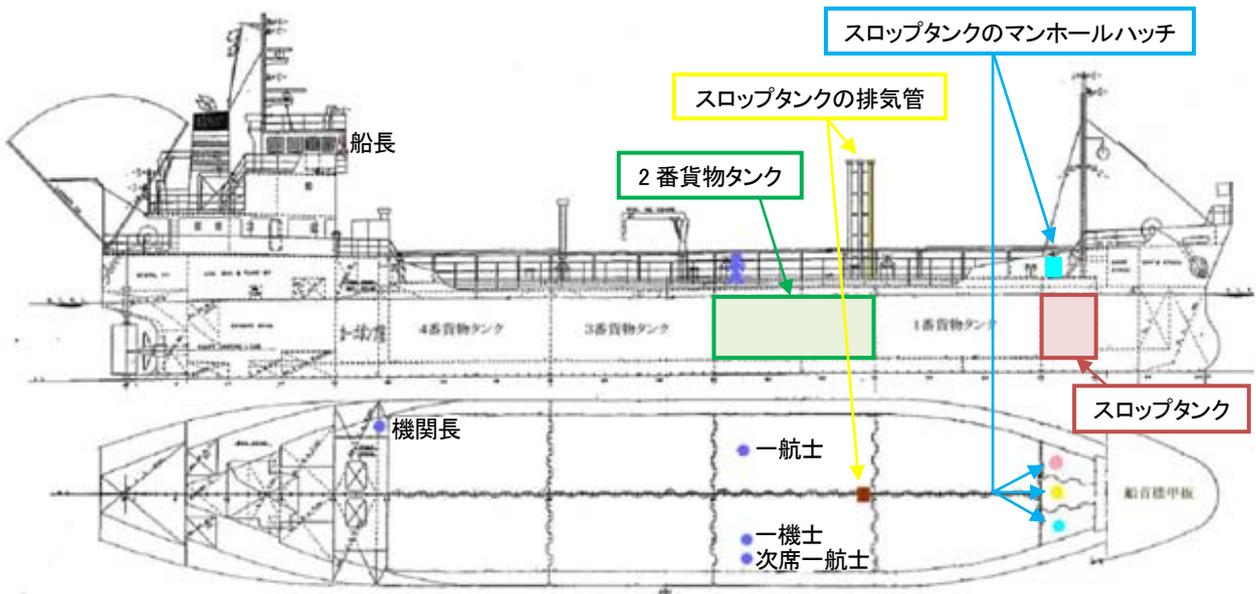
【 スロップタンク等及び本事故発生当時の乗組員の配置 】

スロップタンク内で、水酸化ソーダ洗浄水とアクリル酸洗浄水が化学反応を起こして硫化水素ガスが発生し、スロップタンクの排気管放出口から音と共に同ガスが噴出した

一航士、一機士及び次席一航士は、風上の船首楼甲板右舷側に避難する途中、スロップタンクの排気管放出口からの噴出を止めようとしてスロップタンク（右、左）の各マンホールハッチの蓋を開放した

一航士、一機士及び次席一航士は、11時27分ごろ船首楼甲板右舷側で倒れ、機関長は、食堂でしばらくの間、意識がもうろうとしていた

タンク洗浄水には積載されている貨物が含まれ、貨物と同様の性状特性を有していることを認識し、危険な化学反応を起こすタンク洗浄水を混ぜないため、危険物取扱規程、製品安全データシートの内容を参考に混ぜると危険な貨物の相互反応表を作成するなどして危険なタンク洗浄水を把握し、乗組員に周知するとともに、当該洗浄水を混留させないようにタンク洗浄水の処理方法、スロップタンクの使用方法についてマニュアルなどを作成して乗組員に周知し、遵守させること

スロップタンク内の状況を確認せずタンク洗浄水を移送し、化学反応により硫化水素ガス等の物質が発生した場合には、スロップタンクマンホールハッチの蓋の開放は行わず、スロップタンクの排気管放出口付近にいる乗組員は、排気管放出口の風上側に、居住区付近にいる乗組員は、速やかに閉鎖された居住区にそれぞれ避難すること

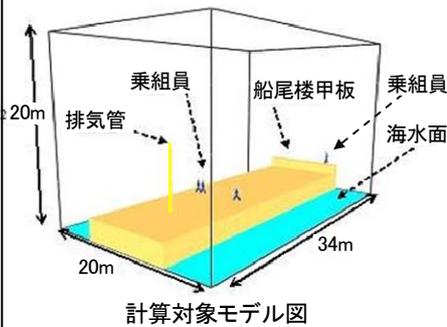
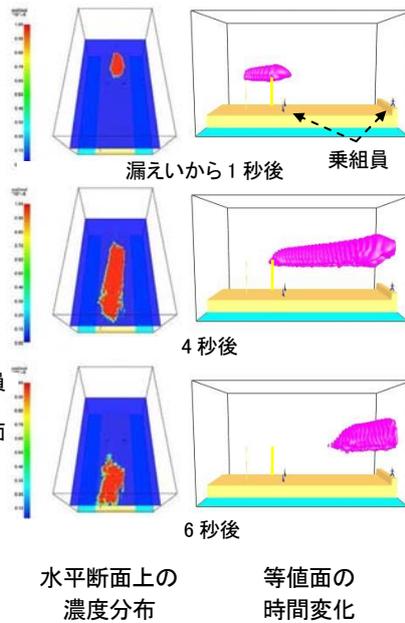
- 乗組員の配置: スロップタンク排気管放出口から船尾方に約 7.5m(一航士、一機士、次席一航士)、同約 27.5m(機関長)
- スロップタンク排気管放出口の高さ: 6.5m
- 相対風向: 右舷船首 5°
- 相対風速: 7.4m/s

- 一航士、一機士及び次席一航士については、本死傷事故の発生は別の原因によるものと考えるのが妥当であり、スロップタンク(右、左)の各マンホールハッチから噴出した硫化水素ガスを吸引したものと考えられる
- 機関長については、スロップタンクの排気管放出口から噴出した硫化水素ガスの一部が到達した可能性を完全に否定はできず、同放出口及びスロップタンク(右、左)の各マンホールハッチから噴出した硫化水素ガスを吸引したものと考えられる
