7. 事故調査事例

事例 1

平成 28 年 9 月 27 日（火）12 時 46 分ごろ発生 【表 3 No. 22】

踏切から列車の見通しが制限され、通過する列車の速度が高い踏切での事故

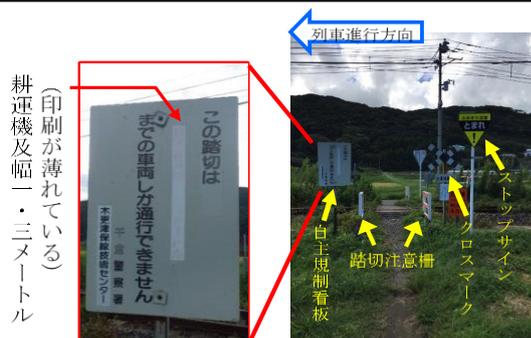
自主的な交通規制を説明する看板 **写真1 踏切周辺の状況**

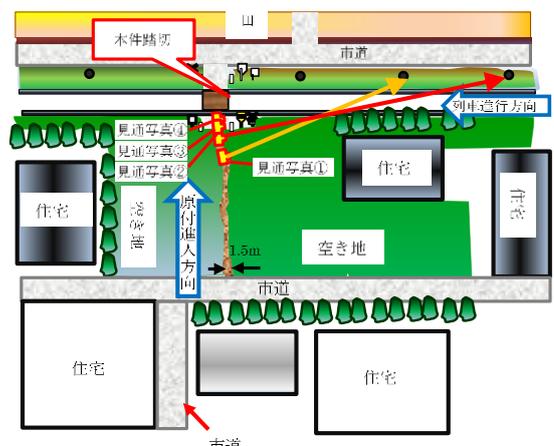
図 踏切周辺の状況

列車が接近している状況において、同原動機付自転車が踏切内へ進入したことについては、住宅、生け垣及び繁茂した雑草によって線路内の見通しが制限されていたことが関与した可能性があると考えられるが、同原動機付自転車の運転者が死亡しているため詳細を明らかにすることはできなかった。

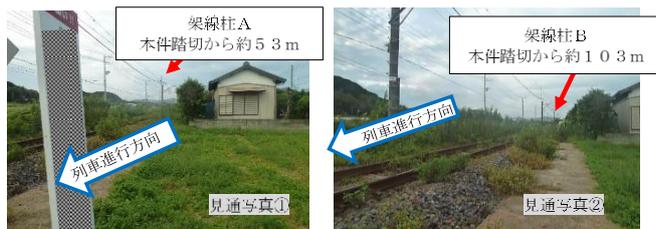
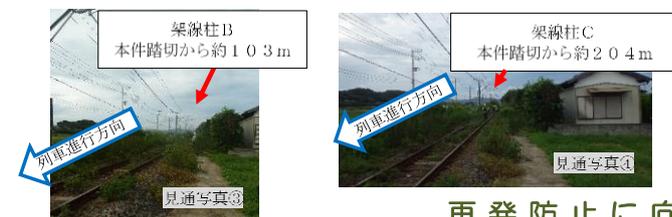
列車の見通距離は、住宅、生け垣及び繁茂した雑草によって、踏切注意柵の中心位置（左側レールから約2.0m離れた踏切注意柵の中心）から約103mであり、この距離を列車が、時速約95km/hで走行する場合、約4秒で到達することになる。この時間では、見通しの範囲内に列車のいないことを確認し横断を開始した通行者が、本件踏切を渡りきれない可能性があると考えられる。

写真2 踏切からの南三原駅方向の見通し
(図中の見通写真①～④の位置で撮影)

第4種踏切道は、通行者の十分な左右安全確認を前提にその安全が担保されていることから、鉄道事業者は、本件踏切通行者の見通距離が少しでも長く取れるように周囲の除草などを適切に行い、最大可能な見通距離を常に確保することが望まれる。

- (1) 本件踏切に対し、周囲の除草などを適切に行い、通行者に対して最大可能な見通しを確保すること。
- (2) 本件踏切を使用する通行者が列車の接近に気付くことができるように、鉄道事業者は適切な位置で気笛を吹鳴する対策を検討すること。
