自動車運転者が自動車に乗車した状態では接近する列車が見つらい踏切での事故

概要：1両編成の普通列車の運転士は、踏切の約30m手前で、右側から踏切に進入してくる自動車を認め、直ちに非常ブレーキを使用し、気笛を吹鳴したが、列車は同自動車と衝突した。

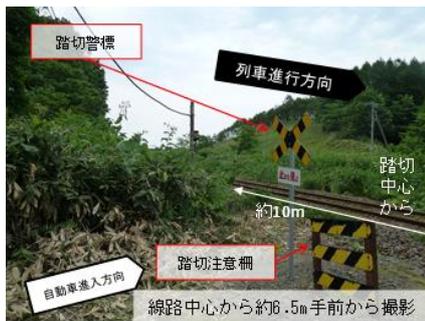
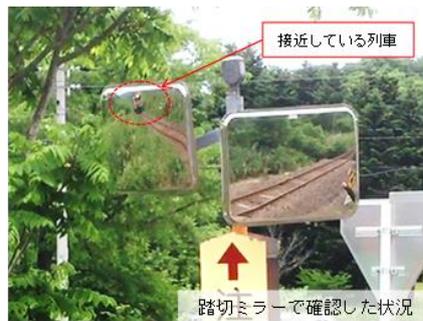
列車が接近している状況において、同自動車が踏切内に進入したことについては、自動車運転者が自動車に乗車した状態では接近する列車が見つらかったことが関与した可能性があると考えられるが、同自動車の運転者が死亡していることから詳細を明らかにすることはできなかった。

写真1 自転車運転者から見た列車の見通し

本事故発生日翌日に本件列車と同時刻の列車で確認

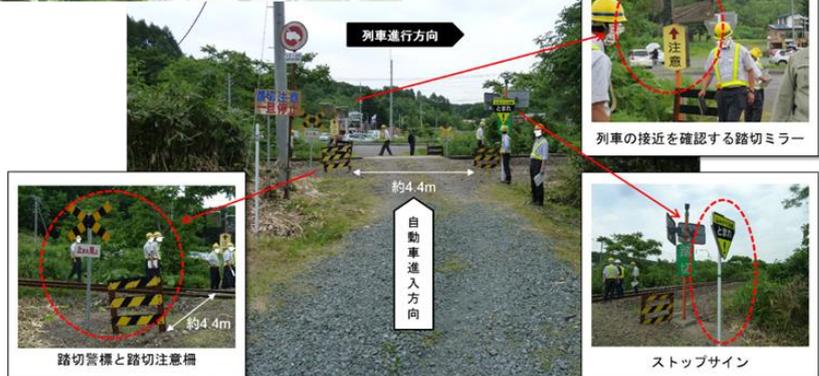
写真2 踏切周辺の状況

また、本件踏切については、過去にも同踏切道を通行する自動車の運転者が死亡する踏切障害事故が発生していることを踏まえれば、早期に地元関係者や鉄道事業者等の関係者間で協議を再開させ、廃止等を検討し、実施していくことが望ましい。なお、上記措置が完了するまでの間、通年で自動車の通行を禁止することも安全性を向上させる一方策となると考えられる。
