1. 被引浮体関連事故の分析

(発生状況) 平成 30 年は浮体をえい航中の事故が倍増

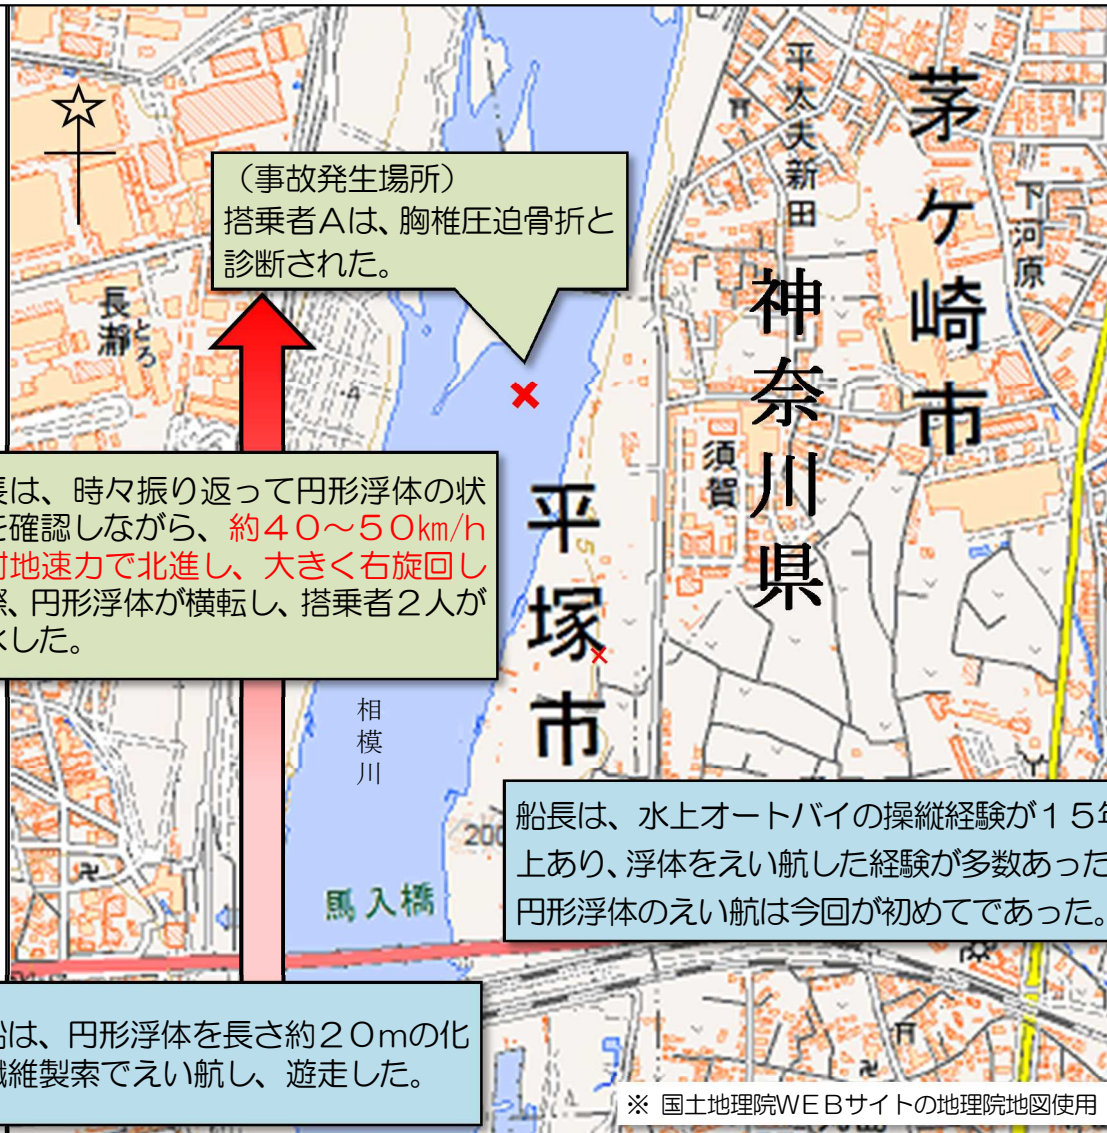
事例2 浮体から搭乗者が落水等して死傷した事故

速い速力でえい航された浮体が遠心力で振られて横転し、搭乗者が負傷

事故の概要：水上オートバイT号（以下「本船」）は、船長が1人で乗り組み、搭乗者Aほか1人を乗せたトーイングチューブと称する円形浮体をえい航して神奈川県平塚市馬入橋北方（相模川）遊走中、平成28年7月17日10時30分ごろ、搭乗者が落水して負傷した。

原因：本事故は、本船が、馬入橋北方において、円形浮体をえい航して遊走中、約40～50km/hの対地速力で右旋回した際、円形浮体が、遠心力により振られて横転したため、搭乗者Aが落水したことにより発生したものと考えられる。

- 船長は、浮体をえい航して旋回する際、浮体が遠心力により振られることを念頭に置き、安全な旋回半径及び速力で旋回すること。

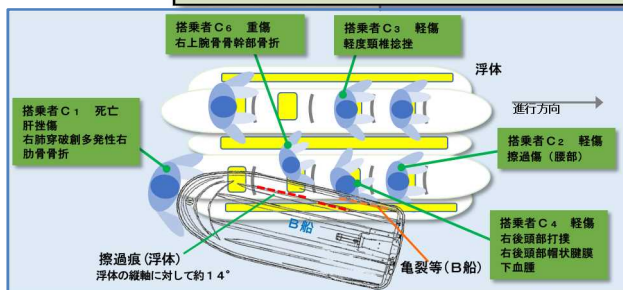
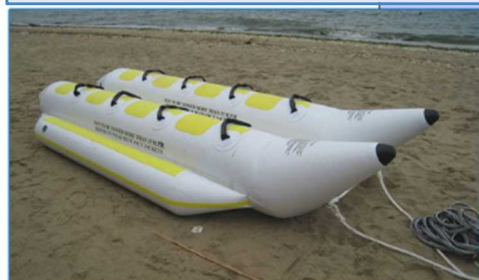
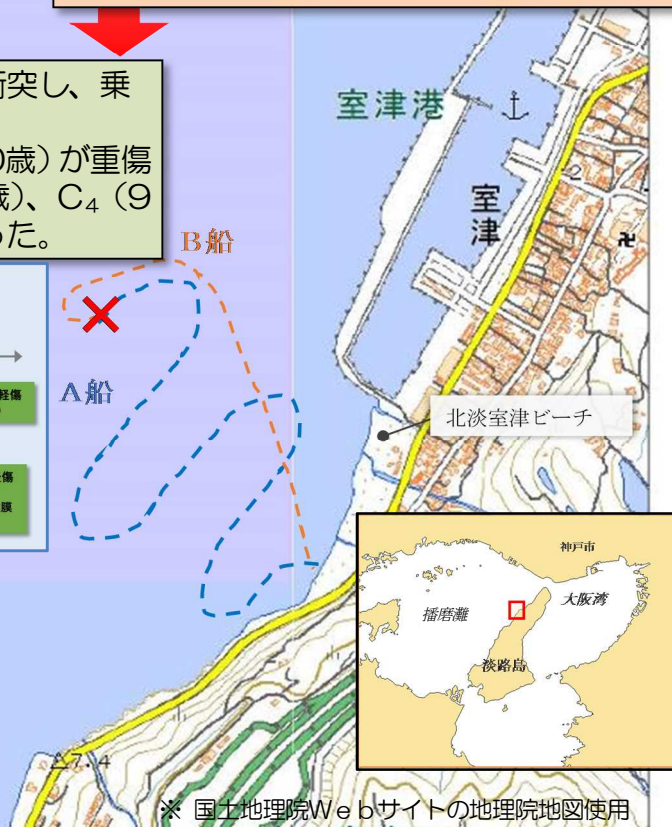
事例3 浮体と航行中の他船との衝突事故

しぶきをかけようと接近して浮体に衝突し、子供を含む複数の搭乗者が死傷

事故の概要：水上オートバイS号（以下「A船」）は、船長Aが1人で乗り組み、同乗者1人を乗せ、搭乗者7人が乗った浮体をえい航して遊走中、また、水上オートバイE号（以下「B船」）は、船長Bが1人で乗り組み、遊走中、平成30年8月5日14時30分ごろ、兵庫県淡路市北淡室津ビーチ西方沖でB船と浮体とが衝突した。

船長Bは、浮体と併走した後、浮体に接近して水しぶきをかけようと思い、最高速力に近い約78km/hでA船の右舷側を追い越し、後方を確認せずに左旋回を開始した。

船長Bは、A船を追越し、約40km/hの速力で左旋回し、ほぼ終わるまでA船及び浮体を確認せずに操縦していた。

船長Bは、A船及び浮体が目前に迫り、操縦ハンドルを左側一杯にとったものの避けることができず、B船が浮体と衝突した。

B船は、浮体の右側後部に衝突し、乗り揚げた。
搭乗者C₁が死亡し、C₆（10歳）が重傷を、C₂（13歳）、C₃（11歳）、C₄（9歳）及び船長Bが軽傷を負った。

原因：本事故は、淡路市北淡室津ビーチ西方沖において、A船が搭乗者7人を乗せた浮体をえい航して南西進中、B船が南西進中、船長Bが、約40km/hの速力で左旋回し、水しぶきをかけようと浮体に接近したため、A船及び浮体が目前に迫り、操縦ハンドルを左側一杯に取ったものの避けることができず、B船と浮体が衝突したものと考えられる。

- 水上オートバイの船長は、周囲の船舶等から回避できる安全な速力、距離を保って航走すること、また、浮体等に接近して水しぶきをかけるような行為は、危険な操縦にあたることから厳に慎むこと。
- 水上オートバイの船長は、飲酒が、状況判断力等に影響を及ぼし、正常な操縦ができなくなる可能性があることから、船舶職員及び小型船舶操縦者法の規定に基づく小型船舶操縦者の遵守事項により、操縦する場合は飲酒を控えるべきであること。
- 水上オートバイの船長は船体の警告ラベルを剥がさないこと。

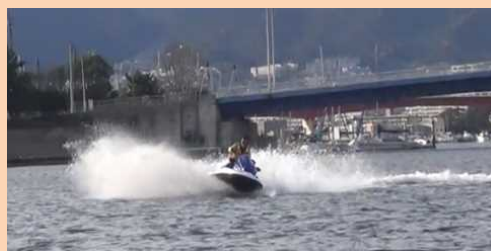
B船旋回時の水しぶき（再現時）

船長Bは、水しぶきをかける行為によって過去に衝突事故が発生しており、危険な操縦にあたることを、認識していなかった。
