2. ジェット噴流事故の分析

事例4 ジェット噴流事故（同乗者死亡）

事例5 ジェット噴流事故（同乗者負傷）

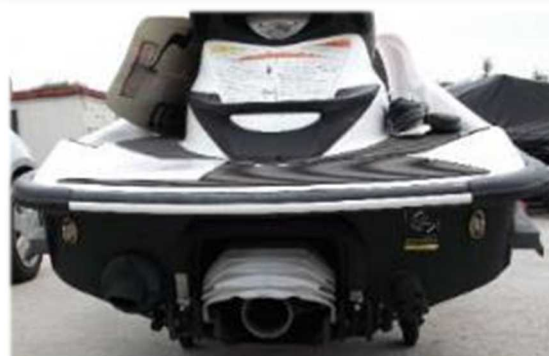
本船船尾の噴出口

同乗者Aは、船尾の噴出口付近に落水して噴流を受け、噴流が下半身開口部から体腔内に水の塊となって入り、骨盤後腹膜腔組織挫滅による失血により死亡した。

原因：（抜粋）本事故は、本船が、水着姿の同乗者A及び同乗者Bを座席の後方に乗船させて松江海水浴場沖を遊走中、船長が、約40km/hの速度からスロットルレバーを引いて加速したところ、同乗者に対し、加速する際に声を掛けたり、合図を行ったりしていなかったため、同乗者Aが、本船が加速することに気付かず、船尾の噴出口付近に落水して噴流を下半身に受け、噴流が下半身開口部から体腔内に入り、骨盤後腹膜腔組織挫滅で失血したことにより発生したものと考えられる。

- 水上オートバイの取扱説明書を読んで航走時の注意事項や乗船者の落水による危険性について十分に理解し、また、落水による危険性について同乗者に説明すること。
- 水上オートバイの発進、旋回や加速をする前、同乗者に落水防止の体勢（人や物につかまるなど）を取るよう指導し、その状況の確認を行うとともに、同乗者に合図を送り、注意すること。
- 危険な操縦を行わないこと。

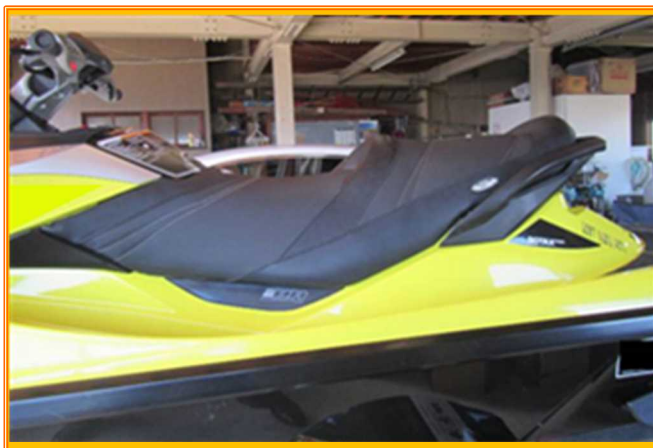
本船の座席

同乗者Aは、前に座っていた同乗者Bとは本事故当日が初対面で遠慮があったが、同乗者Bの腰を救命胴衣の上からつかんでいた。

- 同乗者がいる場合は、水上オートバイの発進、旋回や加速の前に、同乗者に落水防止の姿勢を取るよう指示し、航行中も同乗者の状況を確認すること。特に、同乗者が2人の場合であって、後部座席の後ろ側に同乗する者は、落水して負傷する危険性が高いので、前の同乗者に体を密着させる、また、シートストラップがあればシートストラップをつかむなど落水防止の姿勢を確実に取るよう指示すること。
- 取扱説明書及び船体に貼付された警告ラベルを読んで噴流による負傷及びウェットスーツボトム等の着用についての情報を理解し、同乗者にウェットスーツボトム等の着用を推奨すること
- 十分に速力を落とさずに航走波を乗り越えるなどの船体が上下に動揺して同乗者が落水するおそれのある操縦を行わないこと。
- 水上オートバイを操縦する場合、飲酒が、状況判断力等に影響を及ぼし、正常な操縦ができなくなる可能性があることから、船舶職員及び小型船舶操縦者法の遵守事項を遵守し、飲酒を控えること。

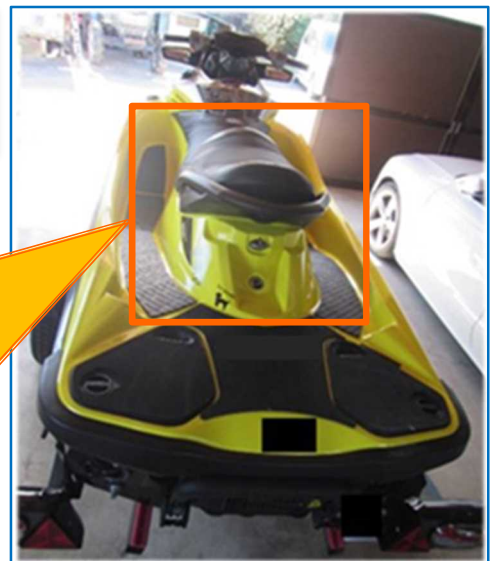
本船船尾部

同乗者Aは、船尾部のジェットノズルから放出されていた噴流を下半身開口部に受け、出血性ショック及び直腸損傷等を負った。

原因：本事故は、本船が、二本松水泳場東方沖において、ウェットスーツボトム等を着用せずに水着と救命胴衣のみを着用した同乗者A及び同乗者Bを後部座席に乗せて約60km/hの速力で帰航中、他船が本船の船首方を右方から左方へ通過し、前路に波高約0.3mの航走波が発生した際、船長が、同じ速力のまま同航走波を乗り越えても、船体がそれほど大きく動揺することはないと思い、約60km/hの速力で同航走波を乗り越えたため、船体が上下に動揺し、後部座席の後ろ側に座っていた同乗者Aが船尾方に落水し、船尾部のジェットノズルから放出されていた噴流を下半身開口部に受けたことにより発生したものと考えられる。

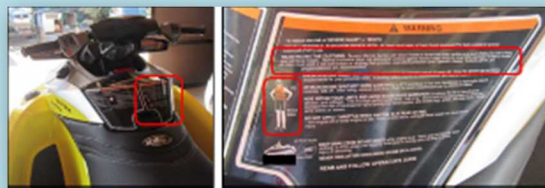
本船の警告ラベル（英語）

本船の取扱説明書及び船体に貼付された警告ラベルにより、落水等により体腔内に水が入ると内臓に重大な損傷を与えるおそれがあり、通常の水着では、男女を問わず高圧の水が下半身から体内に侵入するのを十分に防ぐことができないので、ウェットスーツボトム等の着用が推奨されていたが、船長は読んでいなかった。
