# 運輸安全委員会ダイジェスト

第32号 (平成31 (2019) 年3月発行)

## 船舶事故分析集

### 楽しいレジャーに潜む事故！

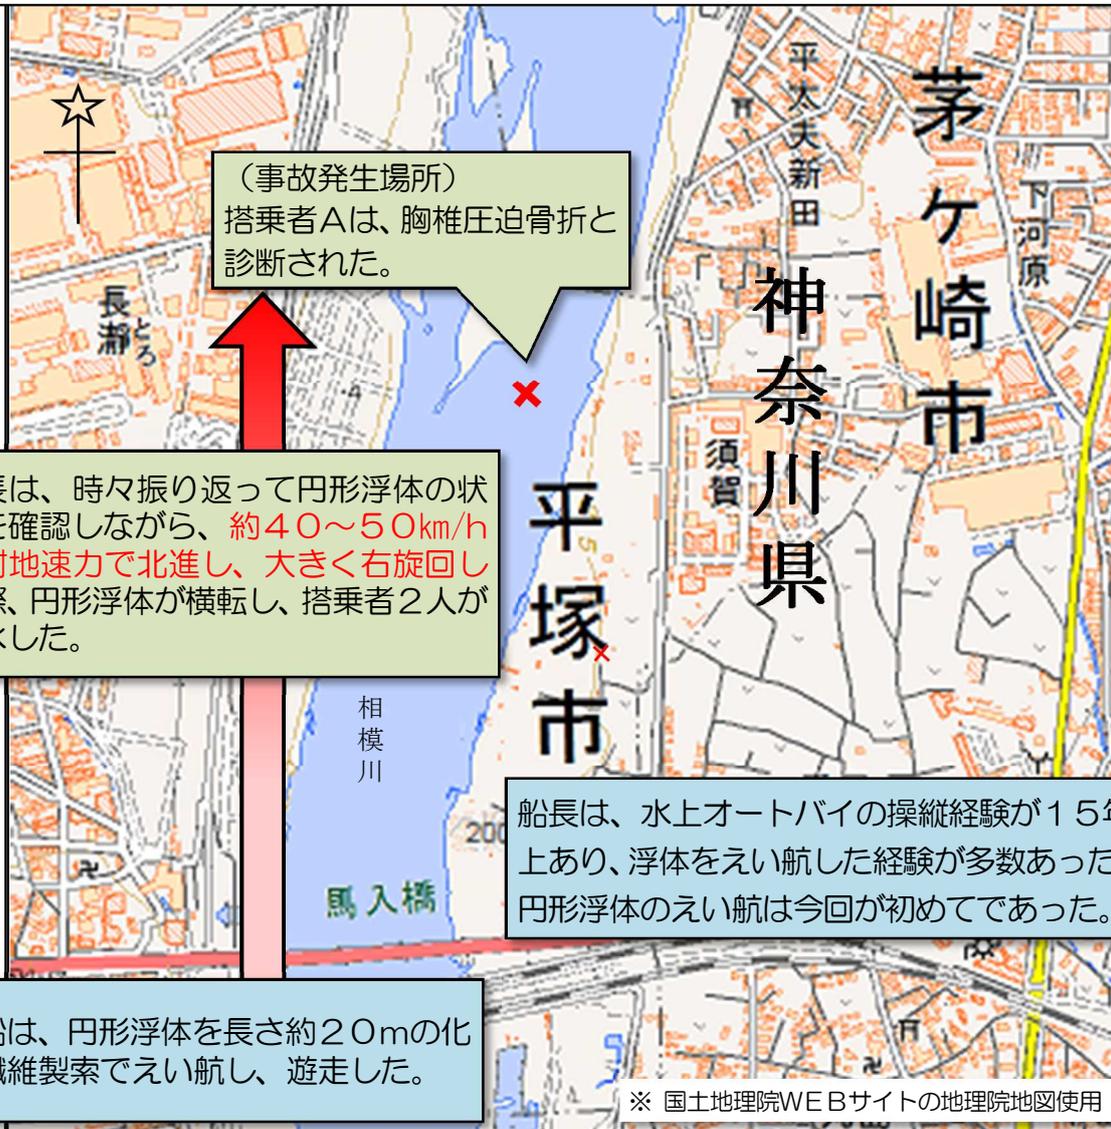
速い速力でえい航された浮体が遠心力で振られて横転し、搭乗者が負傷

原因：本事故は、本船が、馬入橋北方において、円形浮体をえい航して遊走中、約40～50km/hの対地速力で右旋回した際、円形浮体が、遠心力により振られて横転したため、搭乗者Aが落水したことにより発生したものと考えられる。

- 船長は、浮体をえい航して旋回する際、浮体が遠心力により振られることを念頭に置き、安全な旋回半径及び速力で旋回すること。

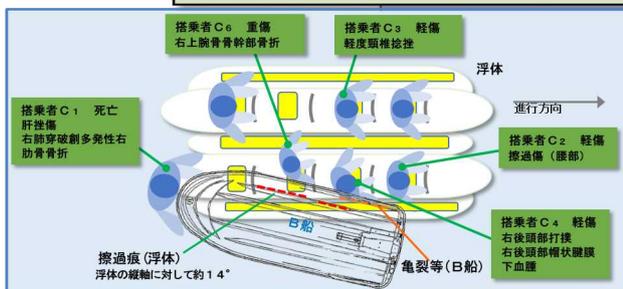
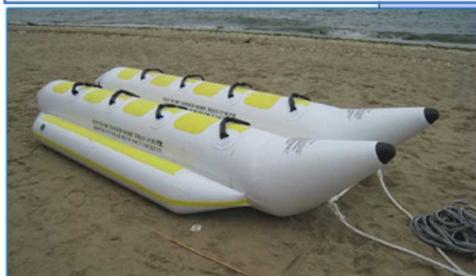
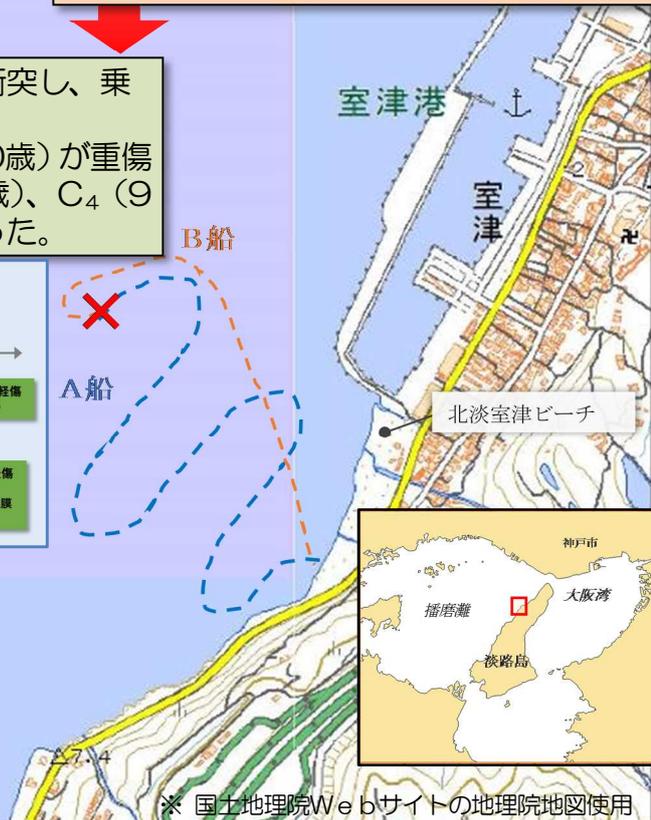
B船は、浮体の右側後部に衝突し、乗り揚げた。  
搭乗者C<sub>1</sub>が死亡し、C<sub>6</sub>（10歳）が重傷を、C<sub>2</sub>（13歳）、C<sub>3</sub>（11歳）、C<sub>4</sub>（9歳）及び船長Bが軽傷を負った。

**原因：**本事故は、淡路市北淡室津ビーチ西方沖において、A船が搭乗者7人を乗せた浮体をえい航して南西進中、B船が南西進中、船長Bが、約40km/hの速力で左旋回し、水しぶきをかけようと浮体に接近したため、A船及び浮体が目前に迫り、操縦ハンドルを左側一杯に取ったものの避けることができず、B船と浮体が衝突したものと考えられる。

- 水上オートバイの船長は、周囲の船舶等から回避できる安全な速力、距離を保って航走すること、また、浮体等に接近して水しぶきをかけるような行為は、危険な操縦にあたることから厳に慎むこと。
- 水上オートバイの船長は、飲酒が、状況判断力等に影響を及ぼし、正常な操縦ができなくなる可能性があることから、船舶職員及び小型船舶操縦者法の規定に基づく小型船舶操縦者の遵守事項により、操縦する場合は飲酒を控えるべきであること。
- 水上オートバイの船長は船体の警告ラベルを剥がさないこと。

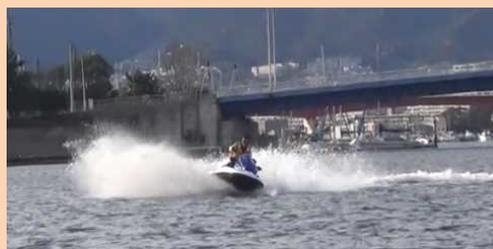
B船旋回時の水しぶき（再現時）

船長Bは、水しぶきをかける行為によって過去に衝突事故が発生しており、危険な操縦にあたることを、認識していなかった。

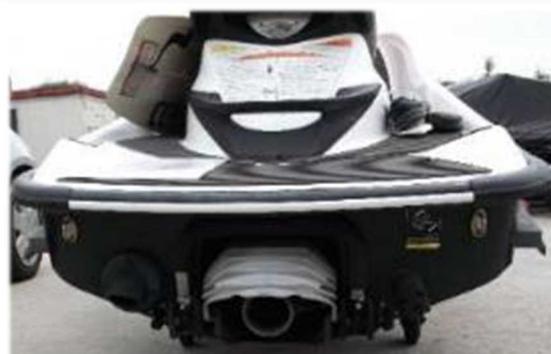
本船船尾の噴出口

同乗者Aは、船尾の噴出口付近に落水して噴流を受け、噴流が下半身開口部から体腔内に水の塊となって入り、骨盤後腹膜腔組織挫滅による失血により死亡した。

原因：（抜粋）本事故は、本船が、水着姿の同乗者A及び同乗者Bを座席の後方に乗船させて松江海水浴場沖を遊走中、船長が、約40km/hの速度からスロットルレバーを引いて加速したところ、同乗者に対し、加速する際に声を掛けたり、合図を行ったりしていなかったため、同乗者Aが、本船が加速することに気付かず、船尾の噴出口付近に落水して噴流を下半身に受け、噴流が下半身開口部から体腔内に入り、骨盤後腹膜腔組織挫滅で失血したことにより発生したものと考えられる。

- 水上オートバイの取扱説明書を読んで航走時の注意事項や乗船者の落水による危険性について十分に理解し、また、落水による危険性について同乗者に説明すること。
- 水上オートバイの発進、旋回や加速をする前、同乗者に落水防止の体勢（人や物につかまるなど）を取るよう指導し、その状況の確認を行うとともに、同乗者に合図を送り、注意すること。
- 危険な操縦を行わないこと。

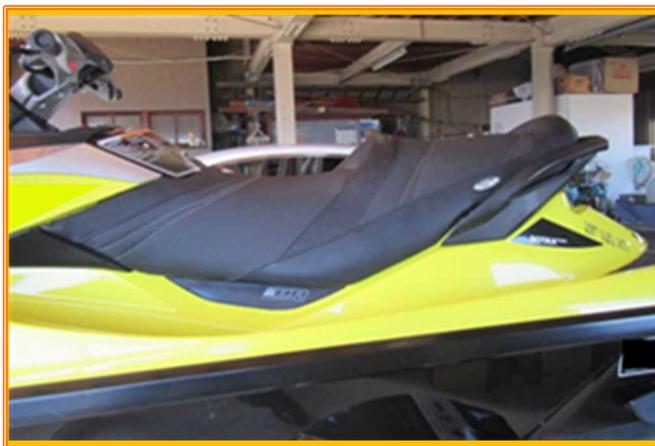
本船の座席

同乗者Aは、前に座っていた同乗者Bとは本事故当日が初対面で遠慮があったが、同乗者Bの腰を救命胴衣の上からつかんでいた。

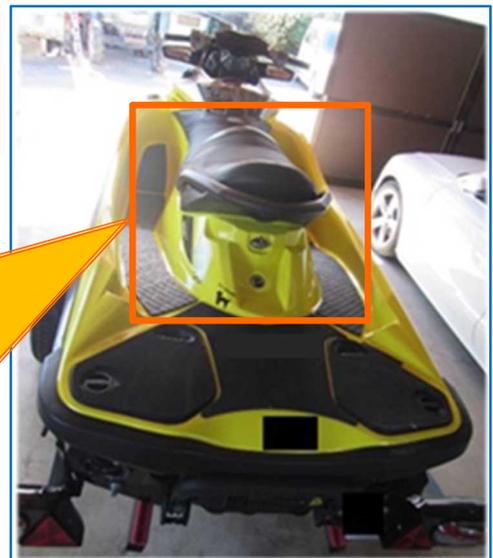
本船船尾部

同乗者Aは、船尾部のジェットノズルから放出されていた噴流を下半身開口部に受け、出血性ショック及び直腸損傷等を負った。

**原因：**本事故は、本船が、二本松水泳場東方沖において、ウェットスーツボトム等を着用せずに水着と救命胴衣のみを着用した同乗者A及び同乗者Bを後部座席に乗せて約60km/hの速力で帰航中、他船が本船の船首方を右方から左方へ通過し、前路に波高約0.3mの航走波が発生した際、船長が、同じ速力のまま同航走波を乗り越えても、船体がそれほど大きく動揺することはないと思い、約60km/hの速力で同航走波を乗り越えたため、船体が上下に動揺し、後部座席の後ろ側に座っていた同乗者Aが船尾方に落水し、船尾部のジェットノズルから放出されていた噴流を下半身開口部に受けたことにより発生したものと考えられる。

- 同乗者がいる場合は、水上オートバイの発進、旋回や加速の前に、同乗者に落水防止の姿勢を取るよう指示し、航行中も同乗者の状況を確認すること。特に、同乗者が2人の場合であって、後部座席の後ろ側に同乗する者は、落水して負傷する危険性が高いので、前の同乗者に体を密着させる、また、シートストラップがあればシートストラップをつかむなど落水防止の姿勢を確実に取るよう指示すること。
- 取扱説明書及び船体に貼付された警告ラベルを読んで噴流による負傷及びウェットスーツボトム等の着用についての情報を理解し、同乗者にウェットスーツボトム等の着用を推奨すること
- 十分に速力を落とさずに航走波を乗り越えるなどの船体が上下に動揺して同乗者が落水するおそれのある操縦を行わないこと。
- 水上オートバイを操縦する場合、飲酒が、状況判断力等に影響を及ぼし、正常な操縦ができなくなる可能性があることから、船舶職員及び小型船舶操縦者法の遵守事項を遵守し、飲酒を控えること。

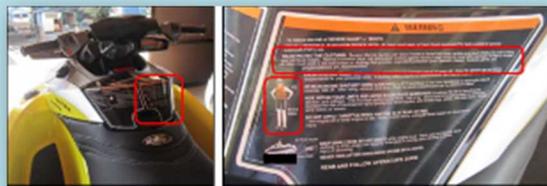
本船の警告ラベル（英語）

本船の取扱説明書及び船体に貼付された警告ラベルにより、落水等により体腔内に水が入ると内臓に重大な損傷を与えるおそれがあり、通常の水着では、男女を問わず高圧の水が下半身から体内に侵入するのを十分に防ぐことができないので、ウェットスーツボトム等の着用が推奨されていたが、船長は読んでいなかった。

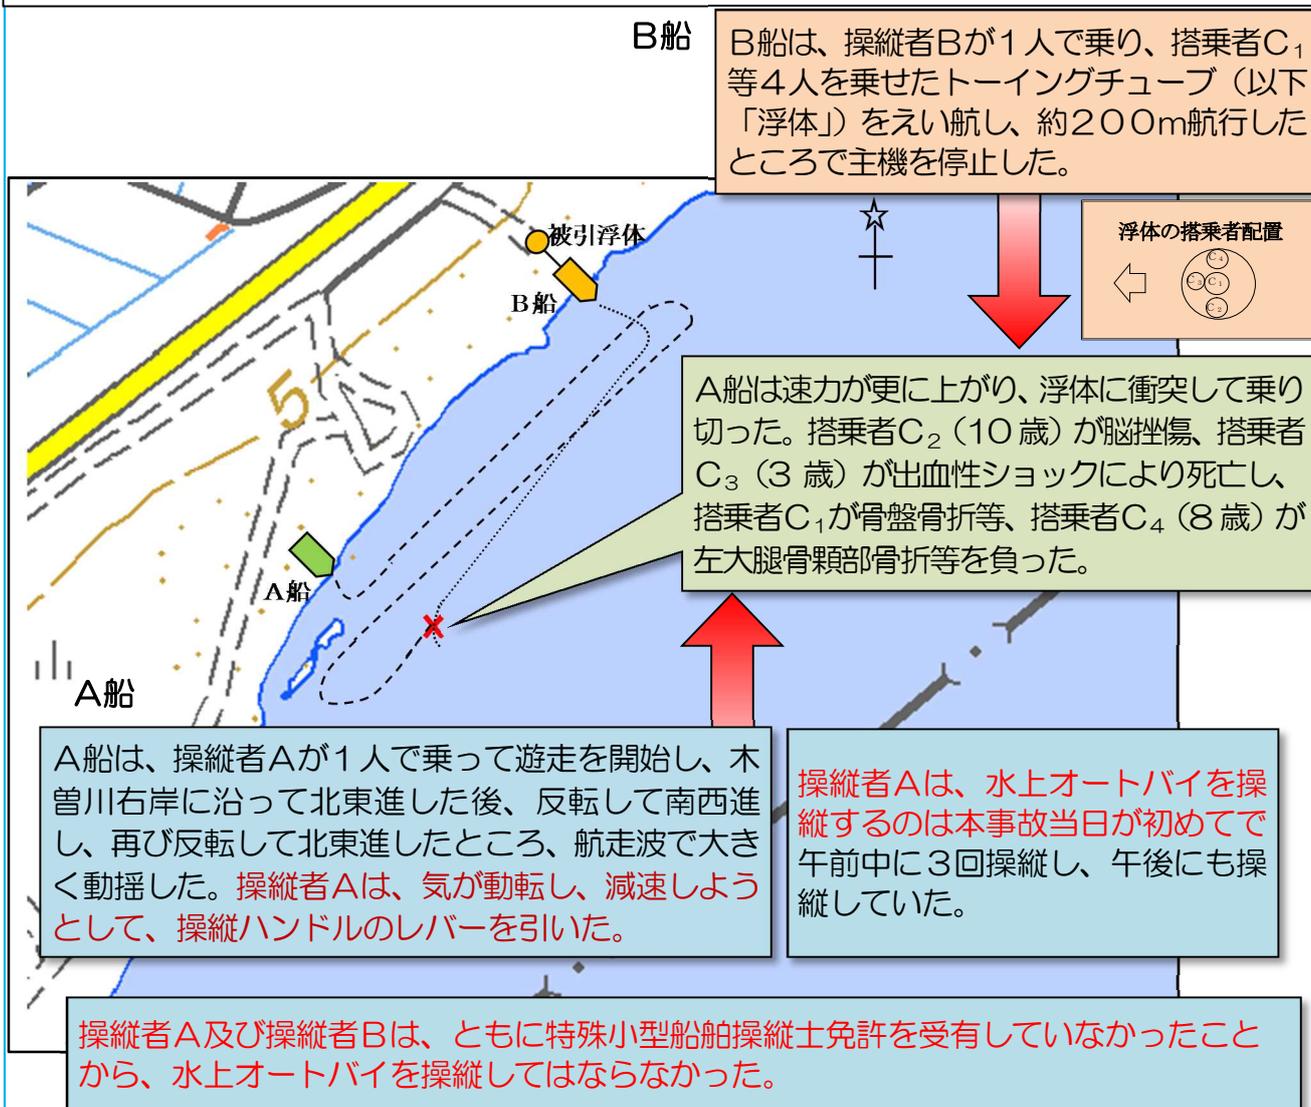
**事故の概要**：水上オートバイK号（以下「A船」）は木曽川木曽川橋南西方の馬飼ビーチ沖を遊走中、また、水上オートバイR号（以下「B船」）は4人の搭乗者を乗せた浮体をえい航索でつないで漂泊中、平成28年6月12日14時45分ごろ、A船が浮体に衝突し、浮体の搭乗者2人が死亡し、2人が重傷を負った。浮体は破損し、A船は左舷船首部外板に擦過傷を生じた。

**原因**：本事故は、木曽川の馬飼ビーチ沖において、A船が遊走中、B船が浮体をえい航索でつないで漂泊中、操縦者Aが、航走波を受けて動揺した際、減速するつもりで操縦ハンドルのスロットルレバーを引いたため、加速して浮体に向かって航行し、A船が浮体に衝突したものと考えられる。

- ・特殊小型操縦士免許を受有していない者は、水上オートバイを操縦しないこと。

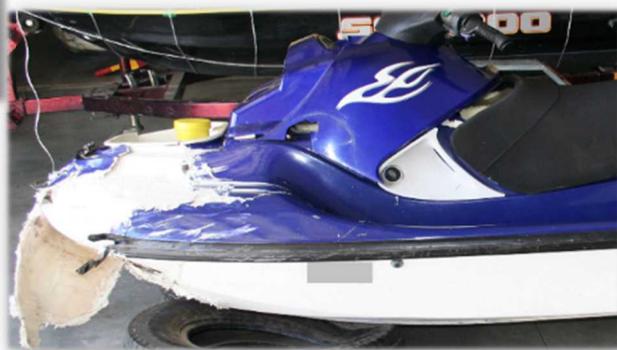
本船は、15時40分ごろ、岩壁に向けて直進して衝突した。

船長の死因は、外傷性頭部損傷であり、船長の体内から、血中濃度0.8mg/mlのアルコールが検出された。

**原因：**本事故は、本船が、赤崎の西南西方にある岩壁の方向へ遊走していた際、船長が、飲酒しており、船長の前に同乗者Aを着座させていたところ、岩壁に向けて直進したため、岩壁に衝突したことにより発生したものと考えられる。

- 水上オートバイを操縦する者は、水上オートバイに同乗者を乗船させる場合、1人での操縦に慣熟し、同乗者を後部座席に着座させて操縦者の腰をつかませた状態にすること、及び操縦者の前に同乗者を乗せないこと。
- 飲酒して正常な操縦ができないおそれがある状態で操縦してはならず、メーカー等による注意事項を把握した上で操縦すること。

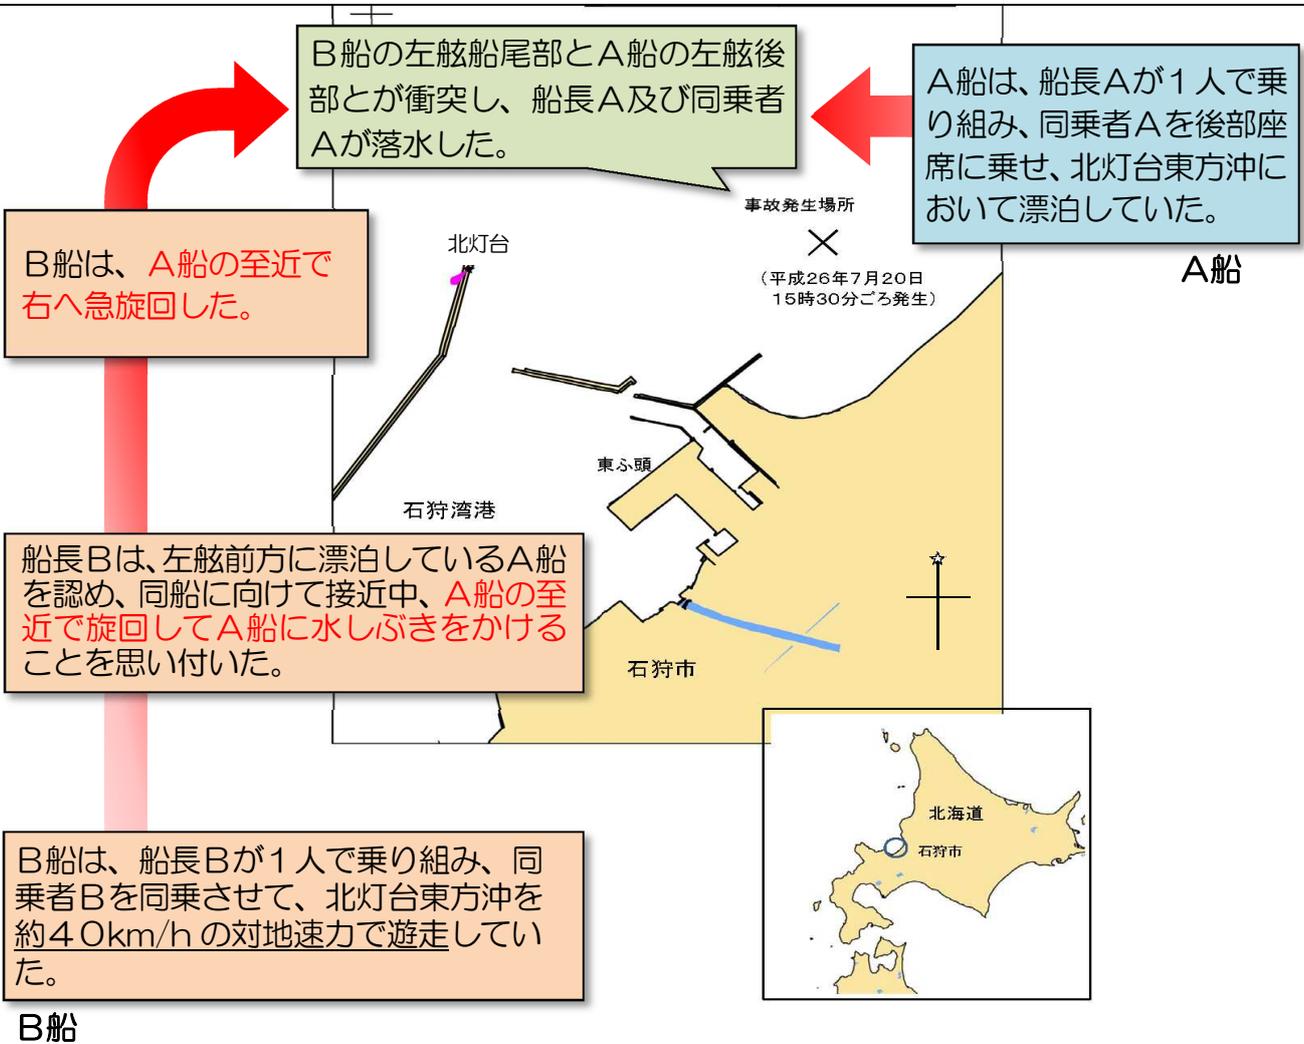
事故の概要：水上オートバイG号（以下「A船」）は、船長が1人で乗り組み、同乗者Aを後部座席に乗せ、北海道石狩湾港北防波堤北灯台（以下「北灯台」）東方沖で漂泊中、水上オートバイD号（以下「B船」）は、船長1人が乗り組み、同乗者Bを同乗させて遊走中、平成26年7月20日15時30分ごろ両船が衝突した。

原因：本事故は、石狩湾港の北灯台東方沖において、A船が漂泊中、B船が遊走中、船長Bが、漂泊しているA船を認めて接近し、水しぶきをかけようと思ってA船の至近で右へ急旋回したため、両船が衝突したことにより発生したものと考えられる。

- ・他船の至近で急旋回して水しぶきをかけるなどの危険な操縦は行わないこと。
