5. 事故調査事例

事例1 山の斜面への衝突

事例2 山頂付近への衝突

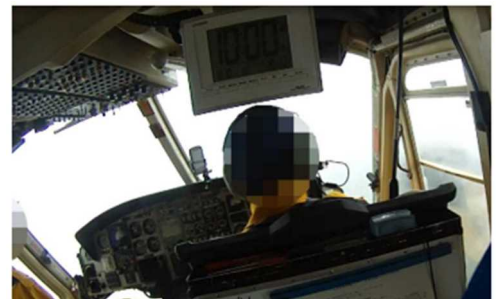
10:00:45～10:00:48（右上写真）

低速で右旋回をし、北側へ向かう

→3～5kt/秒の増速率で加速しながら、ゆっくりと右旋回

10:00:50から10:00:55の秒間

ゆっくり右旋回、その後左旋回

→機長は、首を振って右下の地表を見る様子を示していた。この間、機長は、姿勢指示器、高度計等の計器を十分に確認せず飛行していた可能性が考えられる。

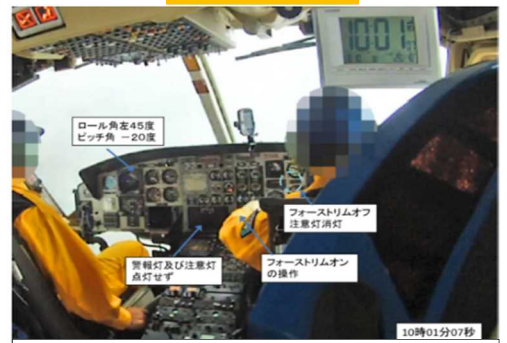
機長は計器を見た後、空間識失調の状態を認識して、自動操縦装置のモードを変更したが、期待した機能は、得られなかったものと考えられる。(右写真)

10:01:08 ⑮ 正面の視界が急に開けた
 10:01:09 左側に山斜面視認可能
 10:01:12頃 ⑯ 左側及び正面に山の斜面が近づき樹木に接触。
 横手山北東約2 km付近の山の斜面に衝突

○空間識失調の対策として自動操縦装置の補助的な使用は、有効と考えられる。

・・・機長は、空間識失調に陥る可能性があることを予測し、60kt以上の安定した状態になった段階で、速やかに姿勢（ATT）モードによる自動操縦に切替え、さらにデュアル・フライト・ディレクターを高度モード（気圧高度の保持）にしていれば、空間識失調状態に陥ることを防ぎつつ、視界不良の空域からの離脱に効果があった可能性が考えられる。

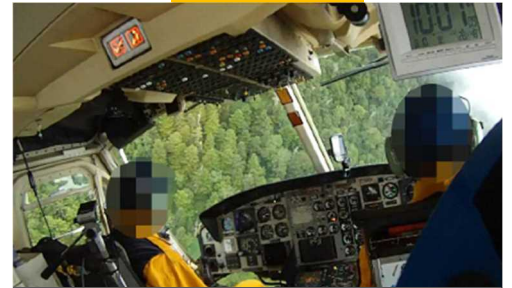
10:01:09 機外の状況
 左側に山の斜面が視認可能となった

10:01:12 衝突

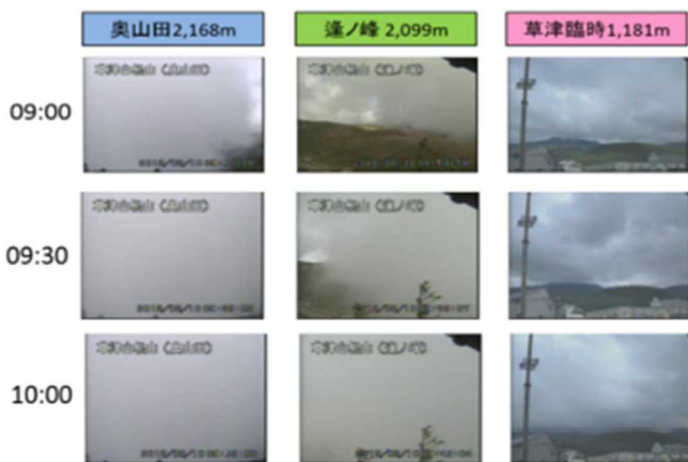
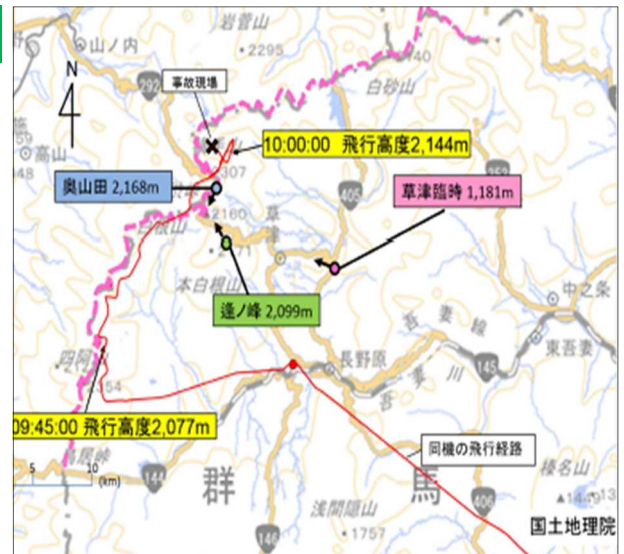
事故現場周辺の火山監視カメラ映像による気象変化

【原因】本事故は、同機が登山道の調査のため山岳地域を飛行中、雲の多い空域に進入して視界が悪化し地表を継続的に視認できなくなったことにより、機長が空間識失調に陥り機体の姿勢を維持するための適切な操縦を行えなかったため、山の斜面に衝突したのと考えられる。

視界が悪化して地表を継続的に視認できなくなったことについては、有視界気象状態を維持することが困難となる中で、引き返しの判断が遅れ、飛行を継続したことによるものと考えられる。

山岳地域を飛行する場合は、周囲の変化を予測し、GPS装置に依存せず、有視界気象状態を維持して早期に引き返す判断をするように、周知することが重要である。

山岳地域を飛行する操縦士には、空間識失調対策を徹底し、基本的な計器による飛行に切り替えられる判断力と基本的な計器による飛行ができる能力を日頃から身につけておくことが必要である。
