## 事例2 山頂付近への衝突

A社所属セスナ式172P型は、平成29年6月3日、富山空港を出発し松本空港へ向けて飛行中、14時50分頃、立山連峰獅子岳の山頂付近（標高約2,700m）に衝突した。同機には、機長のほか、同社の顧客でもある操縦士A、及び同乗者2名の計4名が搭乗していたが、全員が死亡した。

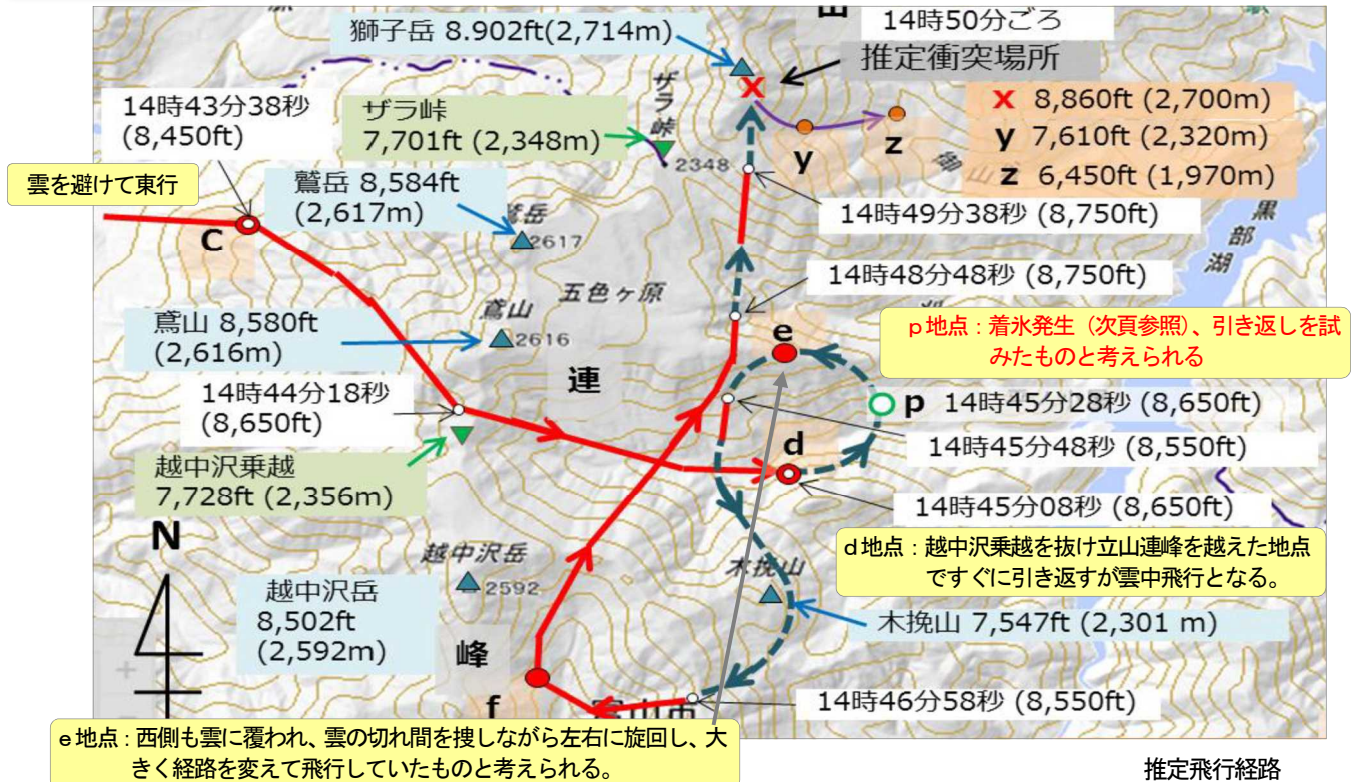
## 飛行の経過

【原因】本事故は、同機が山岳地帯を有視界飛行方式で飛行中、雲中飛行となったものと考えられ、機長及び操縦士Aが地表を視認して自機の位置及び周囲の状況を把握することが困難となり、山頂付近に近づいて衝突したものと考えられる。

同機が雲中飛行となったことについては、機長及び操縦士Aによる出発前の山岳地帯の気象予測が不十分であったこと及び飛行中の引き返しの決断が遅れたことによるものと考えられる。

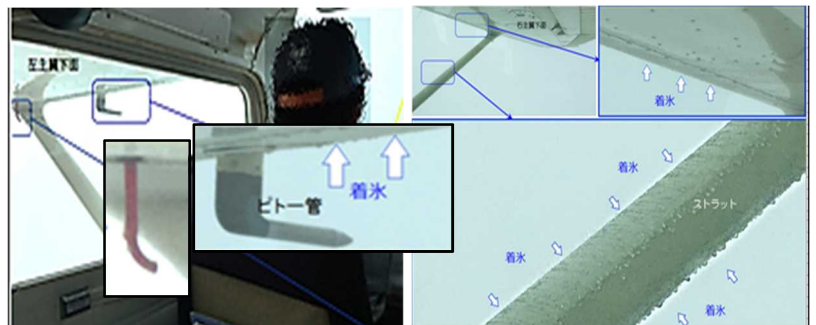
## 着氷の確認

- 右図：右主翼ストラットの拡大写真では、明らかな着氷が確認できる
- 左図：燃料タンク通気口と左主翼前縁下面に着氷が確認できる

- ・予知される着氷気象状態での飛行禁止
- ・着氷状態に遭遇したら引き返すか、又は高度変更して着氷状態から離脱

山頂付近に近づいて衝突したことについては、視界を失って衝突を回避できなかった、機体着氷により高度の維持ができなくなったか若しくは失速した、又は強い乱気流に遭遇した可能性が考えられるが、搭乗者が死亡したため特定することはできなかった。
