運輸安全委員会ダイジェスト

第34号 (令和2年 (2020) 11月発行)

航空事故分析集

VFR※機の雲中飛行等に関する事故

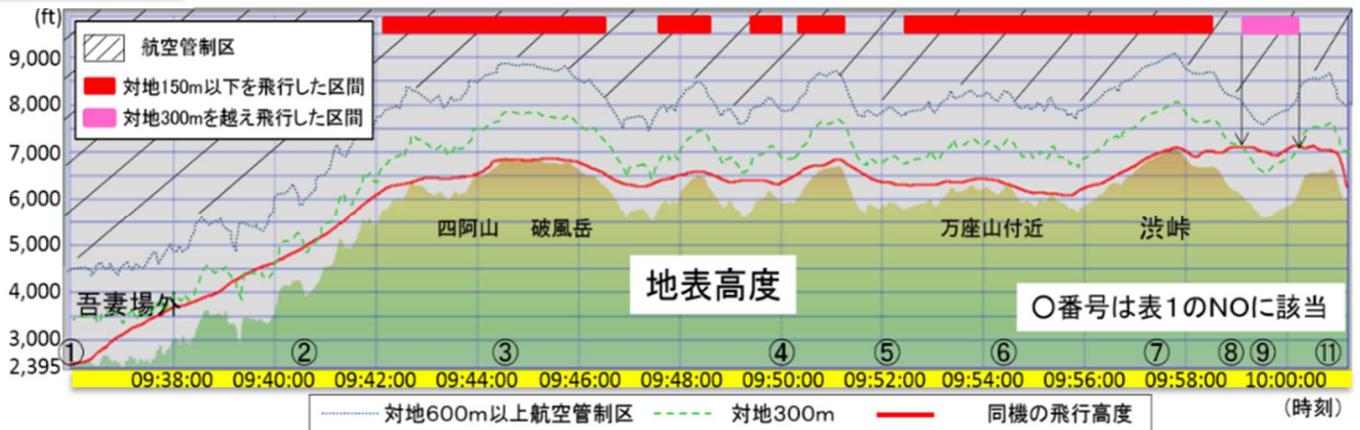
吾妻場外から墜落直前までの飛行断面図

- 9:14 群馬ヘリポート離陸
- 9:31頃 吾妻場外着陸 消防隊員5名が搭乗
- 9:36 ① 吾妻場外離陸
- 9:41:37 ② 鳥居峠の手前（遠方稜線に雲がかかりつつ）
- 9:50:00 ④ 白根山付近（水平視程徐々に悪化）
- 9:57:49 ⑦ 洪峠上空（地表を覆う雲増）
- 10:00:45 ⑪ 水平視程不良 地表僅かに見える程度
（上記記載の①～⑪の番号は図1を参照）

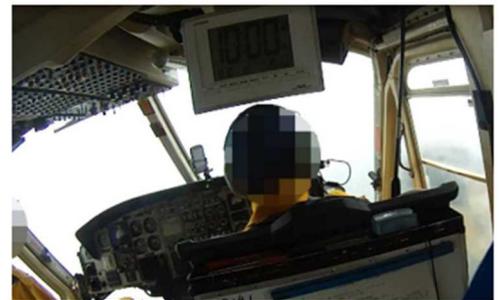
10:00:45～10:00:48 機内の状況

低速で右旋回をし、北側へ向かう
→3～5kt/秒の増速率で加速しながら、ゆっくりと右旋回

→機長は、首を振って右下の地表を見る様子を示していた。この間、機長は、姿勢指示器、高度計等の計器を十分に確認せず飛行していた可能性が考えられる。

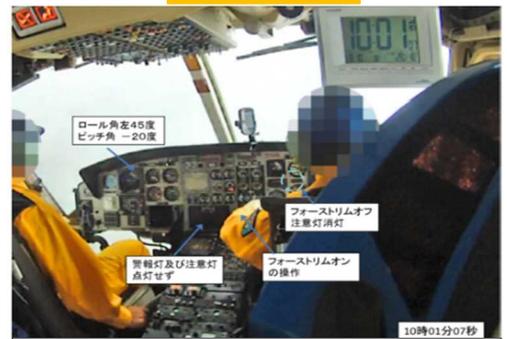
10:01:07 機内の状況
 フォーストリム及びモード・セレクターの操作

機長は計器を見た後、空間識失調の状態を認識して、自動操縦装置のモードを変更したが、期待した機能は、得られなかったものと考えられる。(右写真)

○空間識失調の対策として自動操縦装置の補助的な使用は、有効と考えられる。

・・・機長は、空間識失調に陥る可能性があることを予測し、60kt以上の安定した状態になった段階で、速やかに姿勢（ATT）モードによる自動操縦に切替え、さらにデュアル・フライト・ディレクターを高度モード（気圧高度の保持）にしていれば、空間識失調状態に陥ることを防ぎつつ、視界不良の空域からの離脱に効果があった可能性が考えられる。

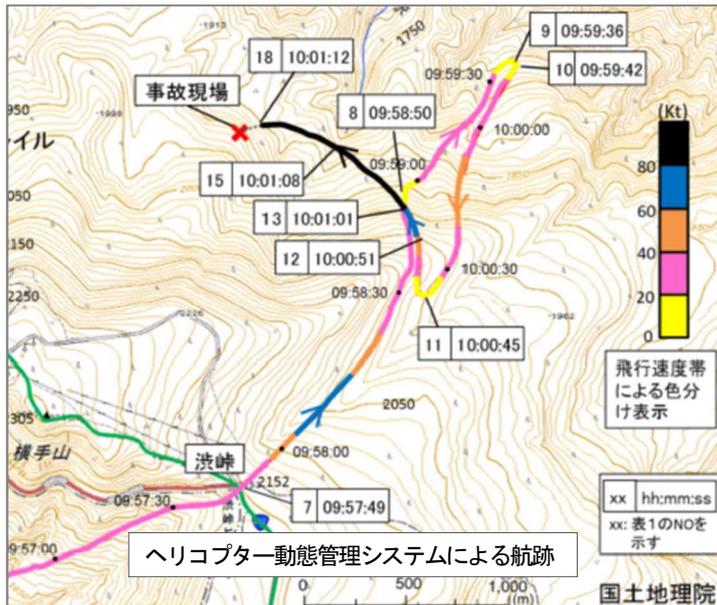
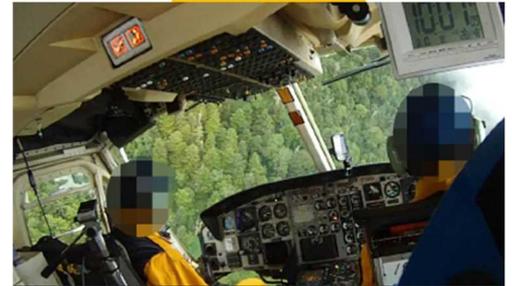
10:01:09 機外の状況
 左側に山の斜面が視認可能となった

10:01:08 ⑮ 正面の視界が急に開けた
 10:01:09 左側に山斜面視認可能
 10:01:12頃 ⑯ 左側及び正面に山の斜面が近づき樹木に接触。
 横手山北東約2 km付近の山の斜面に衝突

【原因】本事故は、同機が登山道の調査のため山岳地域を飛行中、雲の多い空域に進入して視界が悪化し地表を継続的に視認できなくなったことにより、機長が空間識失調に陥り機体の姿勢を維持するための適切な操縦を行えなかったため、山の斜面に衝突したのと考えられる。

山岳地域を飛行する場合は、周囲の変化を予測し、GPS装置に依存せず、有視界気象状態を維持して早期に引き返す判断をするように、周知することが重要である。

山岳地域を飛行する操縦士には、空間識失調対策を徹底し、基本的な計器による飛行に切り替えられる判断力と基本的な計器による飛行ができる能力を日頃から身につけておくことが必要である。

操縦交代による空間識失調からの早期対処を可能とし、搭載機器の効果的な使用によるワークロードを軽減し、適切な意思決定を行う効果が期待できることから、消防防災ヘリコプターの操縦士は2名体制が望ましい。

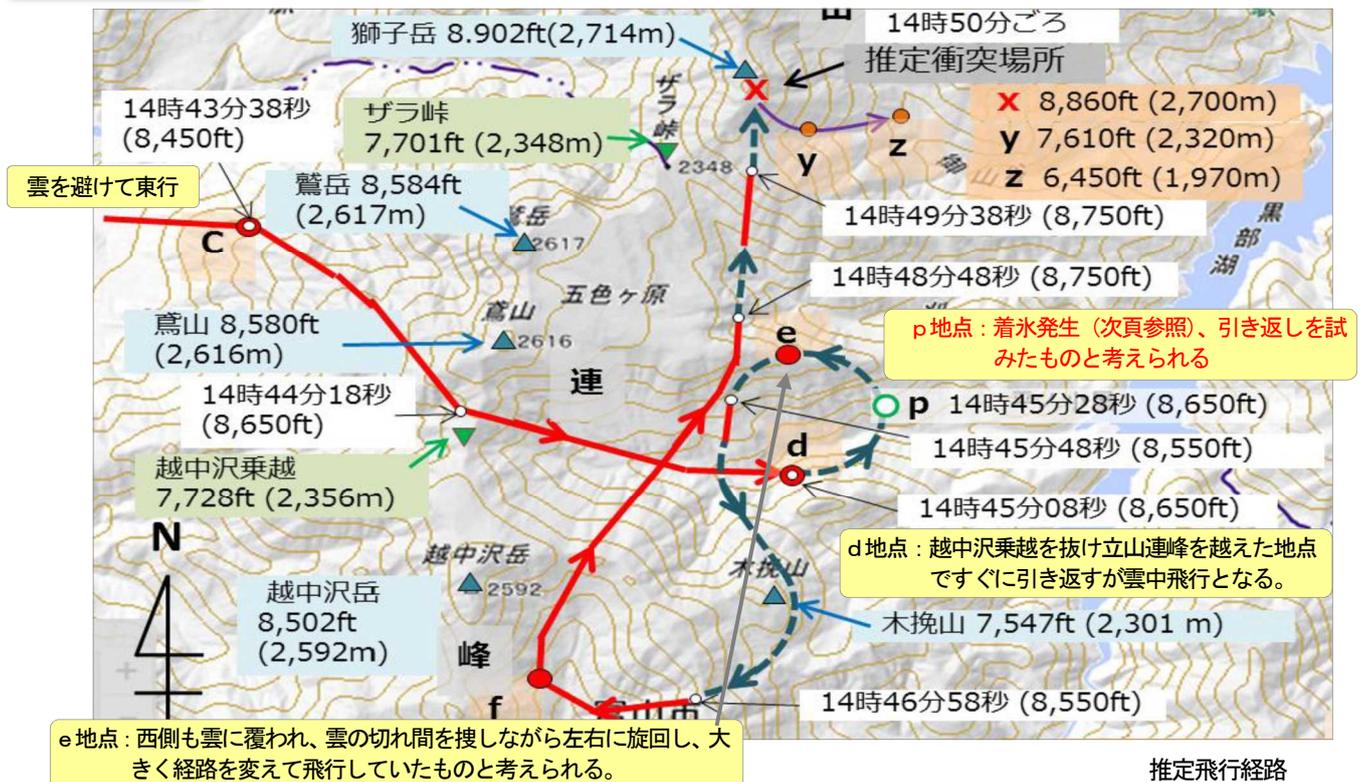
飛行の経過

【原因】本事故は、同機が山岳地帯を有視界飛行方式で飛行中、雲中飛行となったものと考えられ、機長及び操縦士Aが地表を視認して自機の位置及び周囲の状況を把握することが困難となり、山頂付近に近づいて衝突したものと考えられる。

同機が雲中飛行となったことについては、機長及び操縦士Aによる出発前の山岳地帯の気象予測が不十分であったこと及び飛行中の引き返しの決断が遅れたことによるものと考えられる。

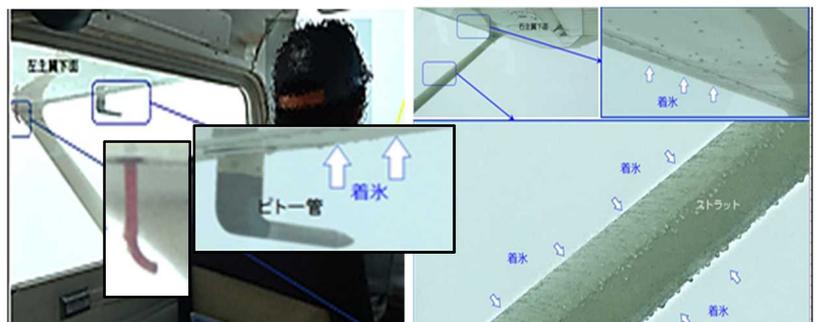
着氷の確認

- 右図：右主翼ストラットの拡大写真では、明らかな着氷が確認できる
- 左図：燃料タンク通気口と左主翼前縁下面に着氷が確認できる

山頂付近に近づいて衝突したことについては、視界を失って衝突を回避できなかった、機体着氷により高度の維持ができなくなったか若しくは失速した、又は強い乱気流に遭遇した可能性が考えられるが、搭乗者が死亡したため特定することはできなかった。

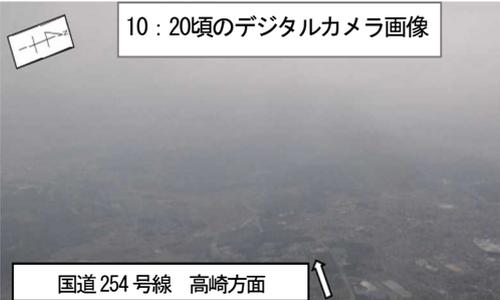
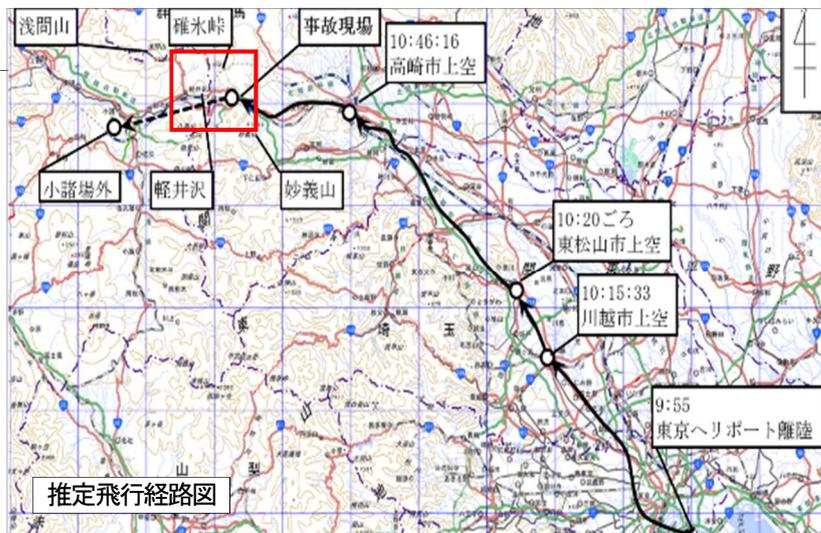
飛行経過等

機長から所有者への携帯通話内容
→「妙義山の稜線が見えたら行く。見えなかった場合には引き返す。」

- 10:53:52 事故現場から西北西約700m先にある山から事故現場方面に変針（高度を徐々に下げる）
- 10:55 事故現場付近の高速道路上空を旋回
- 10:56:11 高速道路上空を南から北へ通過後、事故現場付近でGPSの記録が終了

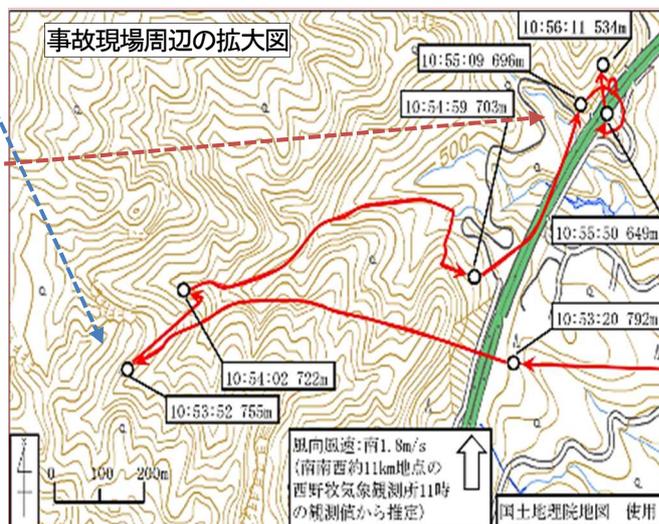
事故現場付近上空で10分程度旋回し、その後上空の雲に隠れていたが、高度を下げてきたので再度機体を視認。10時55分頃、アクセルを踏んだような音の変化後、南から高速道路通過、「ドン」という衝撃音

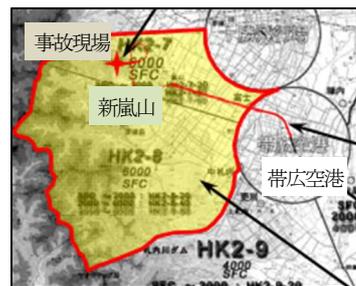
訓練空域

教官Aは通常使用される新嵐山より東側の空域ではなく、地面との間隔が狭くなる西側の山岳地帯の縁辺部、雲低高度付近を訓練空域として選定したものと推定される。

教官Aは、剣山を雲で視認できず、その雲が間近に迫っていたか、或いは、既に雲に入っており、学生Aの安全確認依頼に対し、**上方の安全確認ができていないまま、「クリア」と言ったものと推定される。**

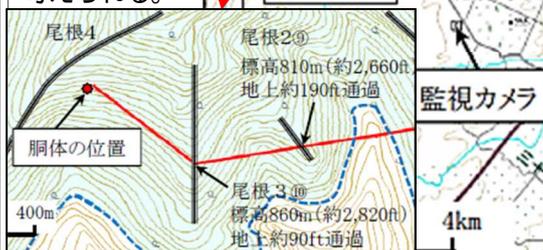
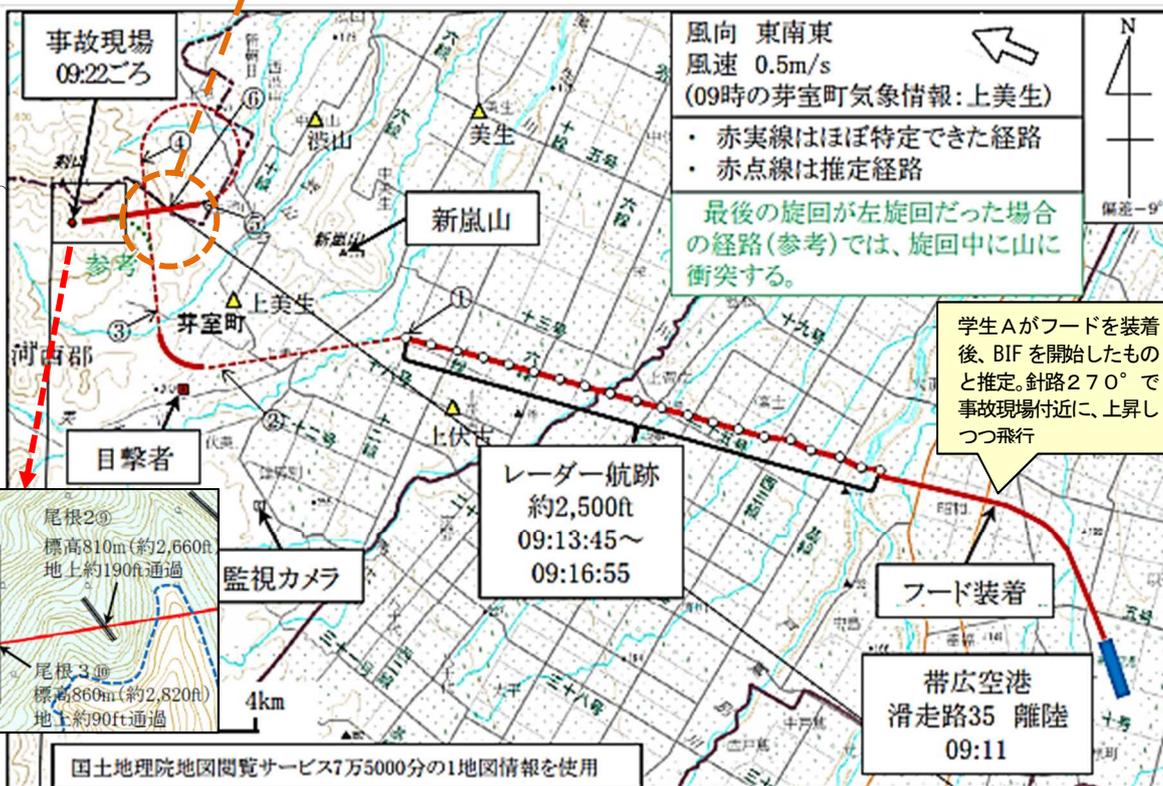
同機は、尾根3に接近したと推定され、教官Aが学生から操縦を替わり回避しようとした可能性が考えられる。

【原因】本事故は、有視界飛行方式下での基本計器飛行訓練としてフードを装着した学生の操縦する同機が、教官の指示どおりに飛行して山岳地帯に進入し、山を覆う雲に接近又は入ったため、機外目標を失い、山との間隔が教官が考えていたよりも近づいていることに気付かず、地表に異常に接近し、教官が学生から操縦を代わり山を回避しようとしたが、適切な方向に回避することができず、山腹に衝突したものと推定される。

- ① A校の安全管理体制改善に向けた取り組み状況の実態を確実に把握、中期計画等に基づく、それらの各種安全対策が確実かつ継続的に実施されているかどうかを、定期的な実地検査による確認し、結果に応じ指導。
- ② 安全に関する組織風土を醸成し、安全活動が継続的に実施されることを確保するための具体的な目標設定するなど、中期目標についての適時見直し。

- ① 訓練中の機内において、開かれた教育環境の構築を目指すこと。
(機内設置のビデオ・カメラ等効果的な方策の導入)
- ② 同校の安全統括管理者から現場まで一丸となった安全管理体制の構築及び体制の適切な運用とともに、継続的な見直しへの取り組み。
