2. 旅客脊椎骨折事故発生時の状況

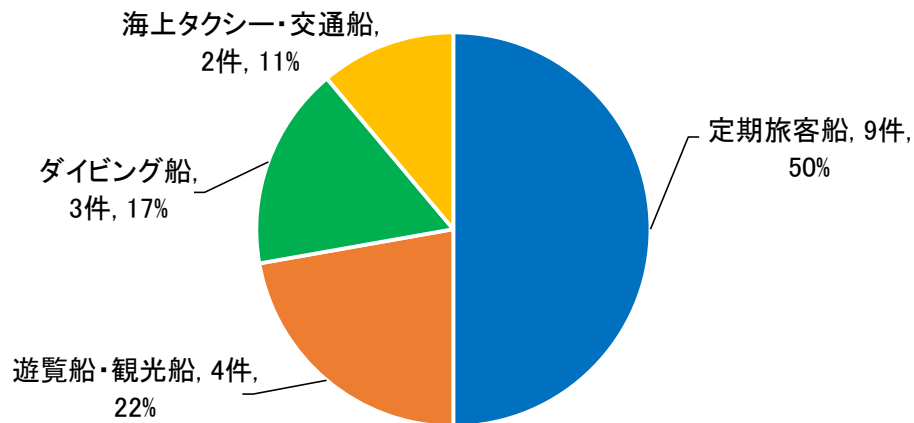
図2 小型旅客船における旅客脊椎骨折事故の船種

旅客脊椎骨折事故が発生した18件を船種別にみると、定期旅客船が9件と半数を占めており、遊覧船・観光船、ダイビング船等においても、同種事故が発生しています。

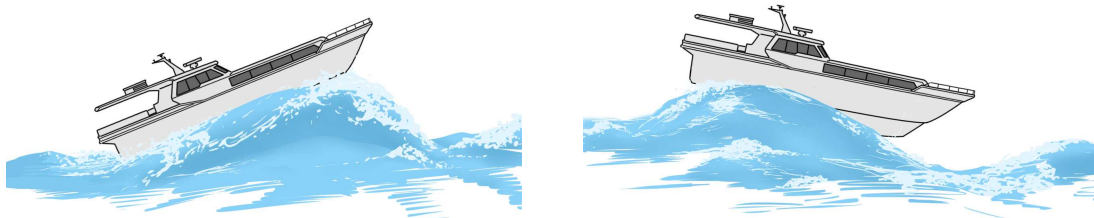
旅客脊椎骨折事故は、船体が上下に動揺（縦揺れ）して船首が持ち上がり、旅客の身体が浮き上がって落下することで発生していました。

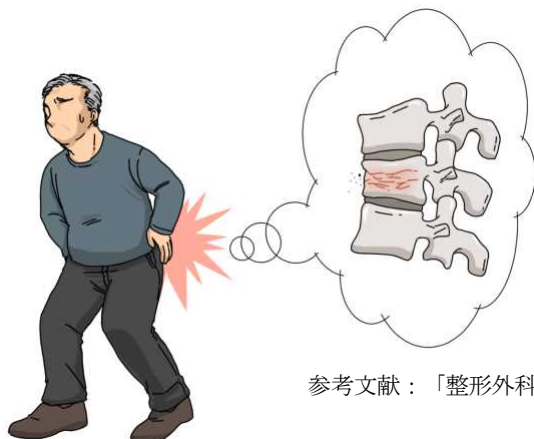
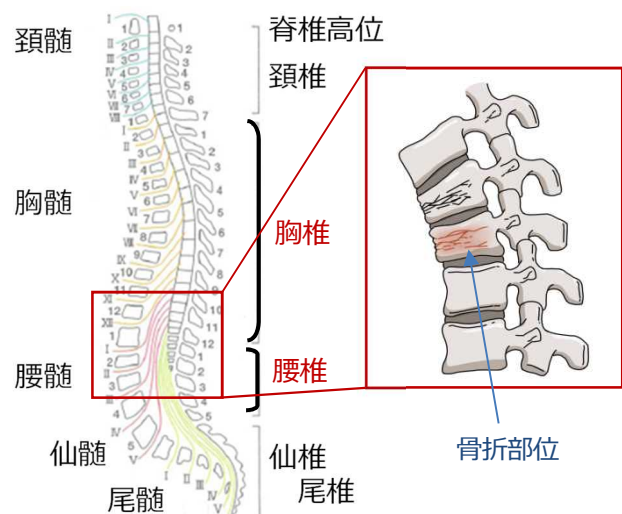
旅客脊椎骨折事故において脊椎骨折を負った旅客は29人です。その着席位置に着目すると、船体の船首部において28人(約97%)が脊椎骨折を負っており、事故が船首部に集中していました。
