4. 旅客脊椎骨折事故事例の分析

4.1 旅客脊椎骨折事故の経過

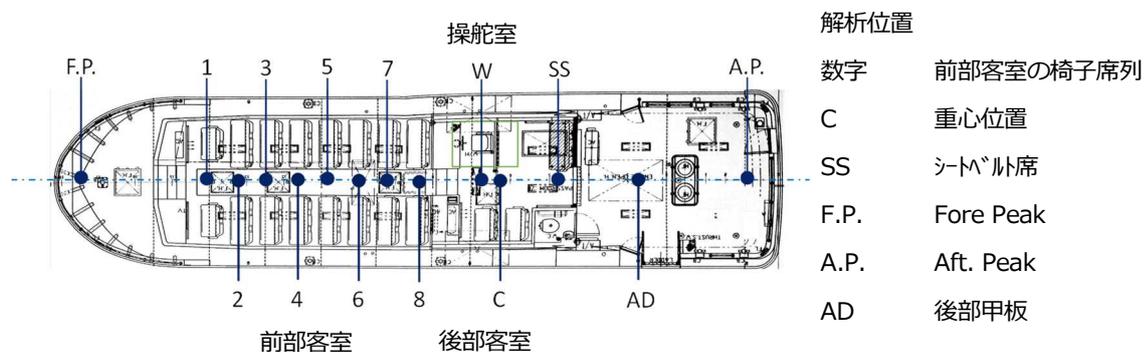
図3 本件解析の解析位置

本件解析は、事故の事例1（旅客船A船、総トン数19トン、全長19m）を取り上げ、海上技術安全研究所に委託し、A船の前部客室において、旅客が椅子席から浮き上がり、同席に落下して衝撃を受け、脊椎骨折を負った状況を解析しました。

解析条件は、事故の事例1から波条件：波高2.0m、速力：11.6ノットとしました。ただし、本解析の結果は、旅客船A船のものであり、衝突速度、旅客が脊椎骨折を負う可能性がある衝突速度、十分な減速した速力等は、船の船型、椅子席の衝撃吸収性能等により異なりますので、各船で検討する必要があります。

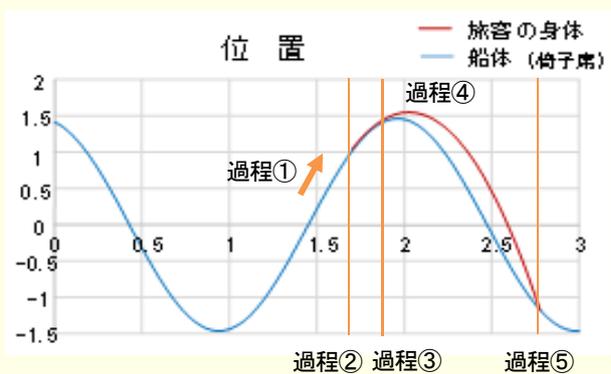
図4 旅客の身体と船体（椅子席）の相対関係

本件解析から、本事故当時、前部客室の最前列椅子席に腰を掛けた旅客の身体と船体（第1列の椅子席）の相対関係は、次のとおり推定されます。（図4、5 参照）

過程① 旅客が椅子席と共に上向きに移動

過程② 椅子席からの**旅客の身体の浮き上がり**

- a 船体には下向きの加速度が作用して上昇が遅くなり、旅客の身体は慣性が作用して船体よりも速度の減少が遅れ、**着席位置で上向き加速度が1G^{※3}を超えた瞬間に椅子席座面から腰（身体）が浮き上がった**
- b **加速度は、速力が大きいほど、着席位置等が重心から離れるほど、大きくなる傾向がある**

過程③ 船体は旅客よりも早く降下し始め、**旅客が椅子席から放出**

過程④ **旅客は椅子席から放出されたのち、僅かに上昇して最高点に達し、船体に向かって自由落下**

過程⑤ **旅客の身体は船体（椅子席）に追いついて衝突し、旅客が脊椎を骨折**

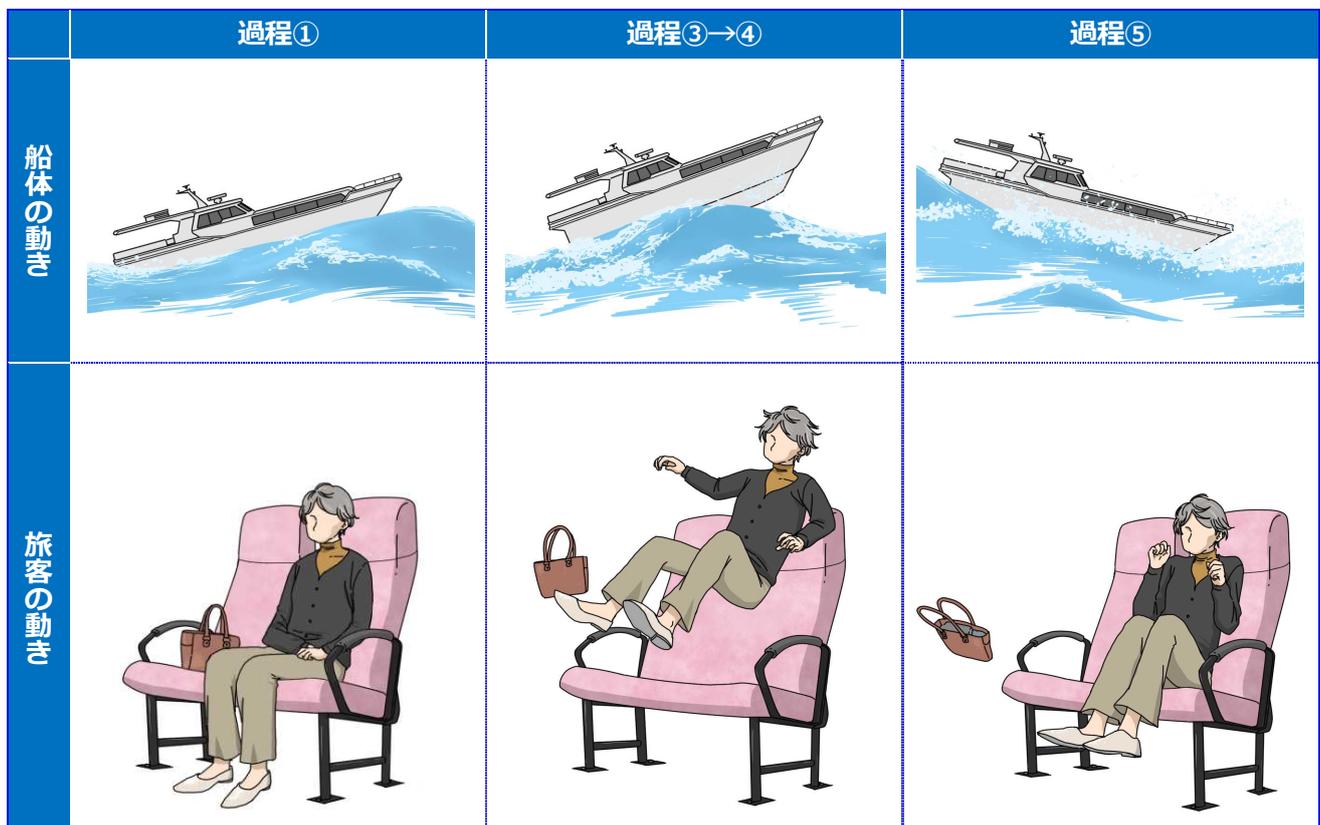
図5 船体が上下に動揺して旅客が衝撃を受けるイメージ

本件解析の結果から、第1列の旅客が船体（椅子席）に衝突した際の**衝突速度は、約4.7m/s**であり、これを高さに換算すると、約1.1mの高さから自由落下して尻もちをついたことに相当する衝撃を受けることになります。仮に、衝突時において船体が上向き（船体が上昇）の場合には、衝撃がさらに大きくなります。

また、**第1列から第3列の椅子席に腰を掛けていた旅客は、椅子席から浮き上がって同席に落下したとき、衝突速度2.0m/s以上の強い衝撃を受けて脊椎骨折を負っていたことが分かりました。**

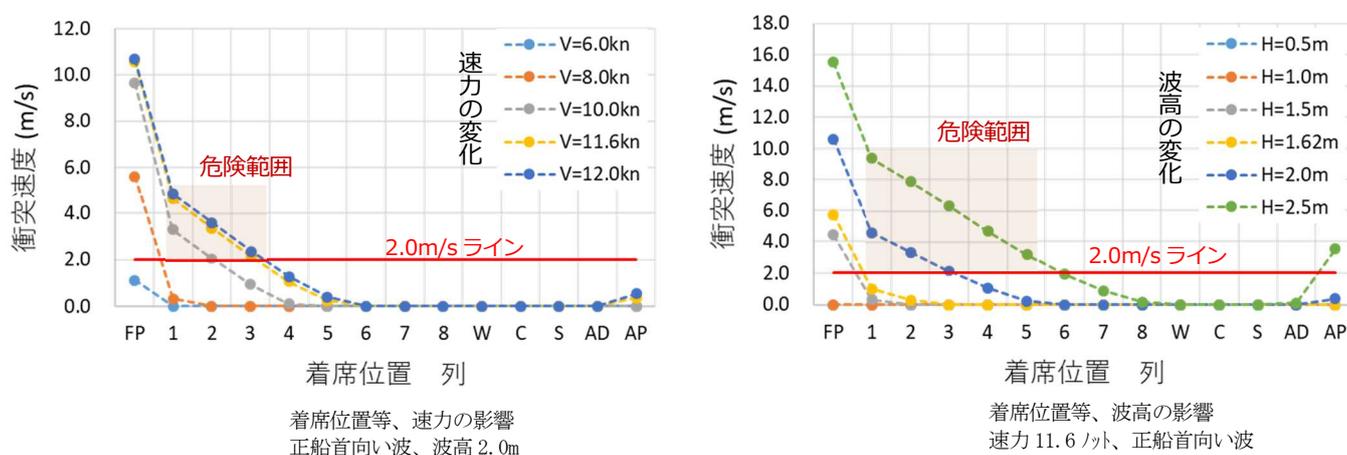
図5 速力及び波高と衝突速度

速力及び波高を変化させ、衝突速度の計算を行った結果は、図5のとおりです。

また、衝突速度が2.0m/sを超える状態を「危険」として、脊椎骨折の危険性を評価しました。

- ① 衝突速度は、重心位置から離れるほど大きくなり、最前列が最も大きくなります。
- ② 波高2mの場合、速力12ノットでは第1列目から第3列目までが、速力10ノットでは最前列及び第2列が危険という評価となり、速力が8ノットまで低下すると危険と評価される椅子席列がなくなります。
- ③ 速力11.6ノットの場合、波高1.5mまでは危険と評価される椅子席列がないが、波高2mで第1列から第3列までが、波高2.5mで第1列から第5列までが危険と評価されるようになります。
- ④ 事故事例1の波高2m及び速力11.6ノットの場合、第1列から第3列までが危険という評価となりました。

波高及び速力の数値が大きくなると危険と評価される椅子席が後方に広がります。

① 操船者は、波の影響により船体が動揺するときは、**十分な減速**等を行うこと。

② 船長等は、船体が大きく上下動するような波が想定されるときは、注意報等の発表状況について旅客に情報提供を行った上、旅客が客席から浮き上がらず、**衝撃を受けづらい席**（重心位置が後方にある場合は後方の客席）に**事前に誘導**すること。
