運輸安全委員会ダイジェスト

船舶事故分析集

小型旅客船の安全運航に向けて

～ドンッ！腰が痛い！小型旅客船における旅客の脊椎骨折事故の防止のために～

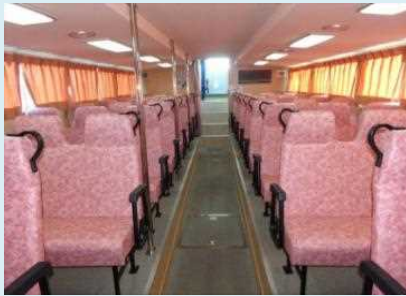
客室

脊椎骨折を負った旅客は、**客室の第 1 列から第 3 列までの椅子席に着席**していた。A 船の客室及び椅子席の状況は、次のとおりであった。

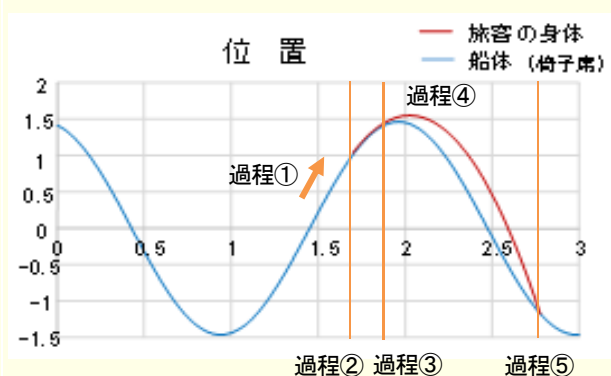
図4 旅客の身体と船体（椅子席）の相対関係

過程② 椅子席からの**旅客の身体の浮き上がり**

- a 船体には下向きの加速度が作用して上昇が遅くなり、旅客の身体は慣性が作用して船体よりも速度の減少が遅れ、**着席位置で上向き加速度が1G^{※3}を超えた瞬間に椅子席座面から腰（身体）が浮き上がった**
- b **加速度は、速力が大きいくほど、着席位置等が重心から離れるほど、大きくなる傾向がある**

過程③ 船体は旅客よりも早く降下し始め、**旅客が椅子席から放出**

過程④ **旅客は椅子席から放出されたのち、僅かに上昇して最高点に達し、船体に向かって自由落下**

過程⑤ **旅客の身体は船体（椅子席）に追いついて衝突し、旅客が脊椎を骨折**

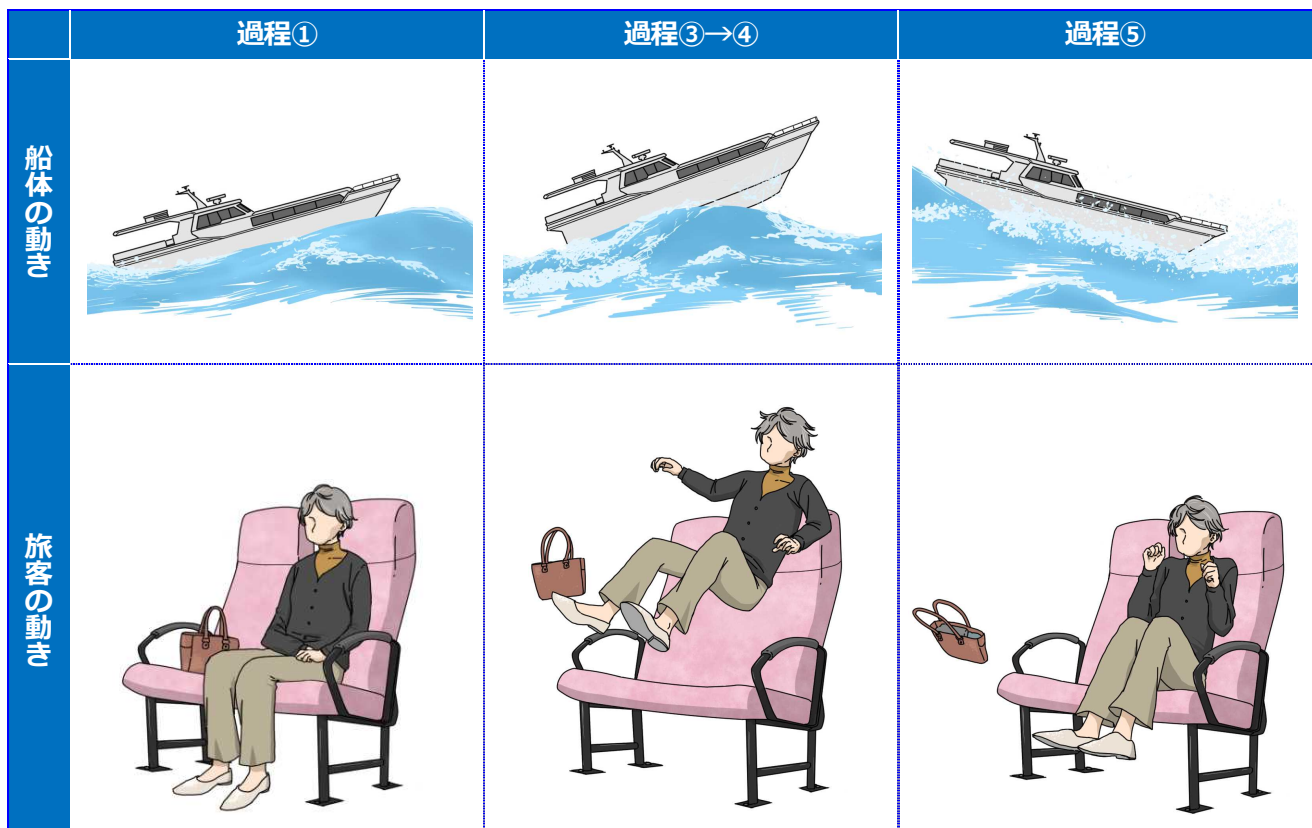
図5 船体が上下に動揺して旅客が衝撃を受けるイメージ

本件解析の結果から、第1列の旅客が船体（椅子席）に衝突した際の**衝突速度は、約4.7m/s**であり、これを高さに換算すると、約1.1mの高さから自由落下して尻もちをついたことに相当する衝撃を受けることになります。仮に、衝突時において船体が上向き（船体が上昇）の場合には、衝撃がさらに大きくなります。

また、**第1列から第3列の椅子席に腰を掛けていた旅客は、椅子席から浮き上がって同席に落下したとき、衝突速度2.0m/s以上の強い衝撃を受けて脊椎骨折を負っていたことが分かりました。**

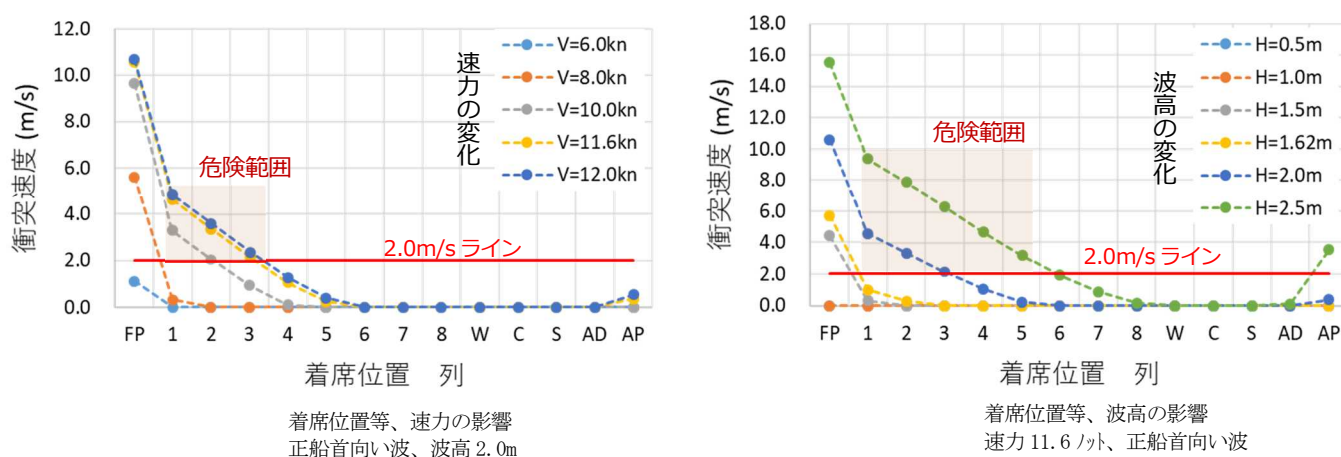
図5 速力及び波高と衝突速度

また、衝突速度が2.0m/sを超える状態を「危険」として、脊椎骨折の危険性を評価しました。

- ① 衝突速度は、重心位置から離れるほど大きくなり、最前列が最も大きくなります。
- ② 波高2mの場合、速力12ノットでは第1列目から第3列目までが、速力10ノットでは最前列及び第2列が危険という評価となり、速力が8ノットまで低下すると危険と評価される椅子席列がなくなります。
- ③ 速力11.6ノットの場合、波高1.5mまでは危険と評価される椅子席列がないが、波高2mで第1列から第3列までが、波高2.5mで第1列から第5列までが危険と評価されるようになります。
- ④ 事故事例1の波高2m及び速力11.6ノットの場合、第1列から第3列までが危険という評価となりました。

波高及び速力の数値が大きくなると危険と評価される椅子席が後方に広がります。

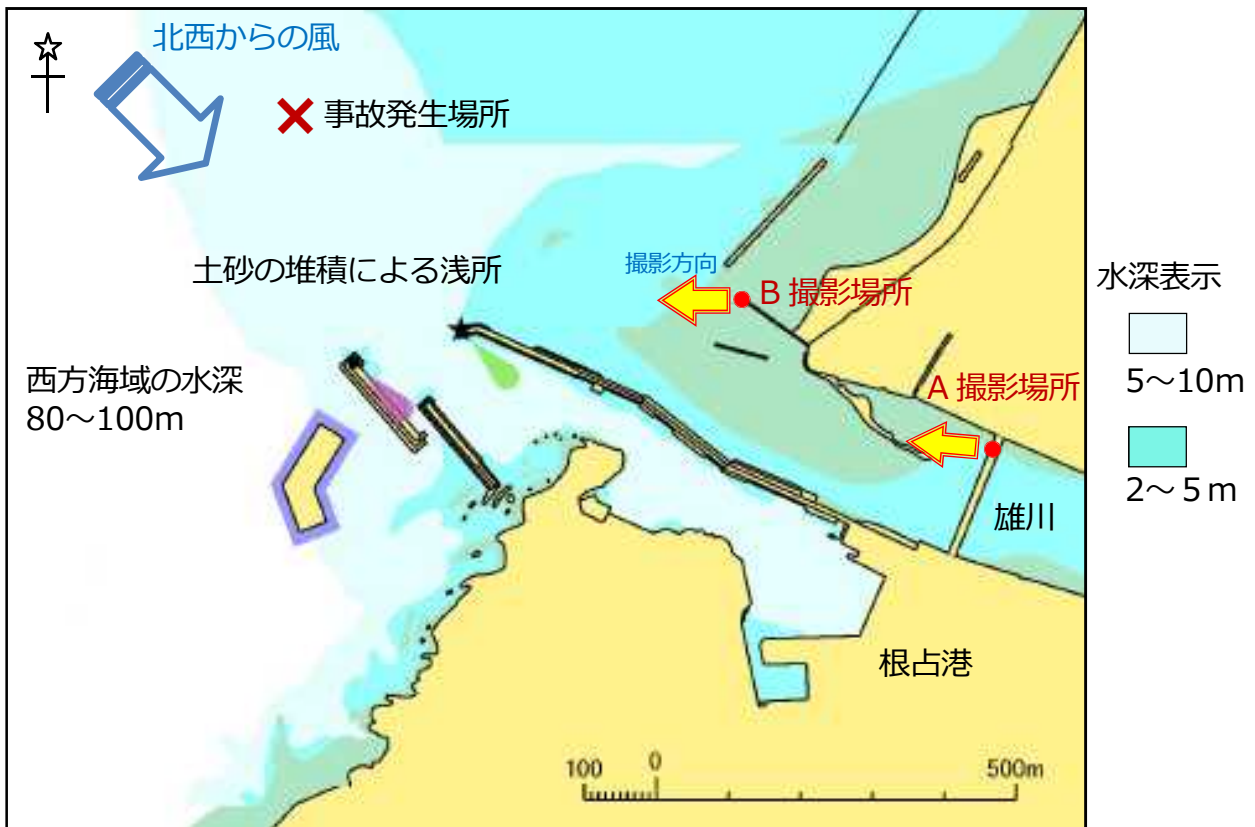
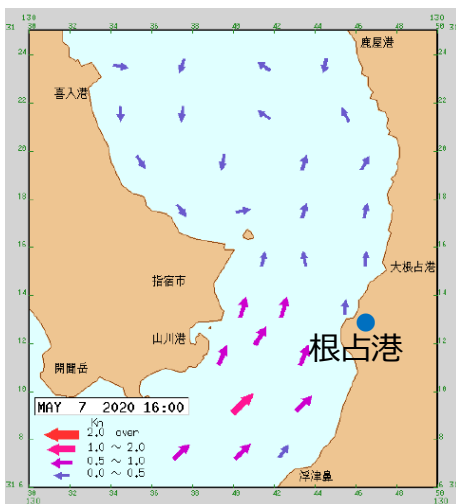
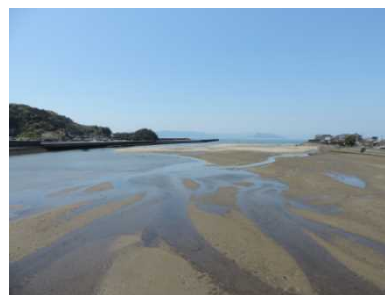
A 河口の状況

この海域は、地形、気象及び海象の条件が合わさり、次の地形的特徴、気象及び海象から高い波が発生する可能性がある場所に、基準航路が隣接しています。

- ① 水深の深い海域から急に水深が浅くなる
- ② 北西方からの風で生じた風浪が防波堤に当たって反射波となり寄せ波と衝突する
- ③ 南から北に流れる潮流が、北寄りの風によって生じる風浪と衝突する

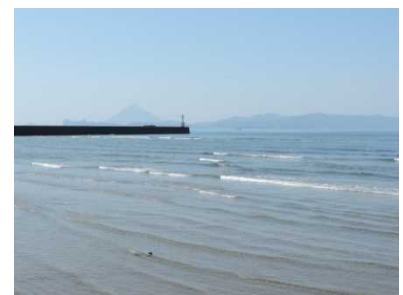
B 風による風浪の状況
防波堤の向こうが港口

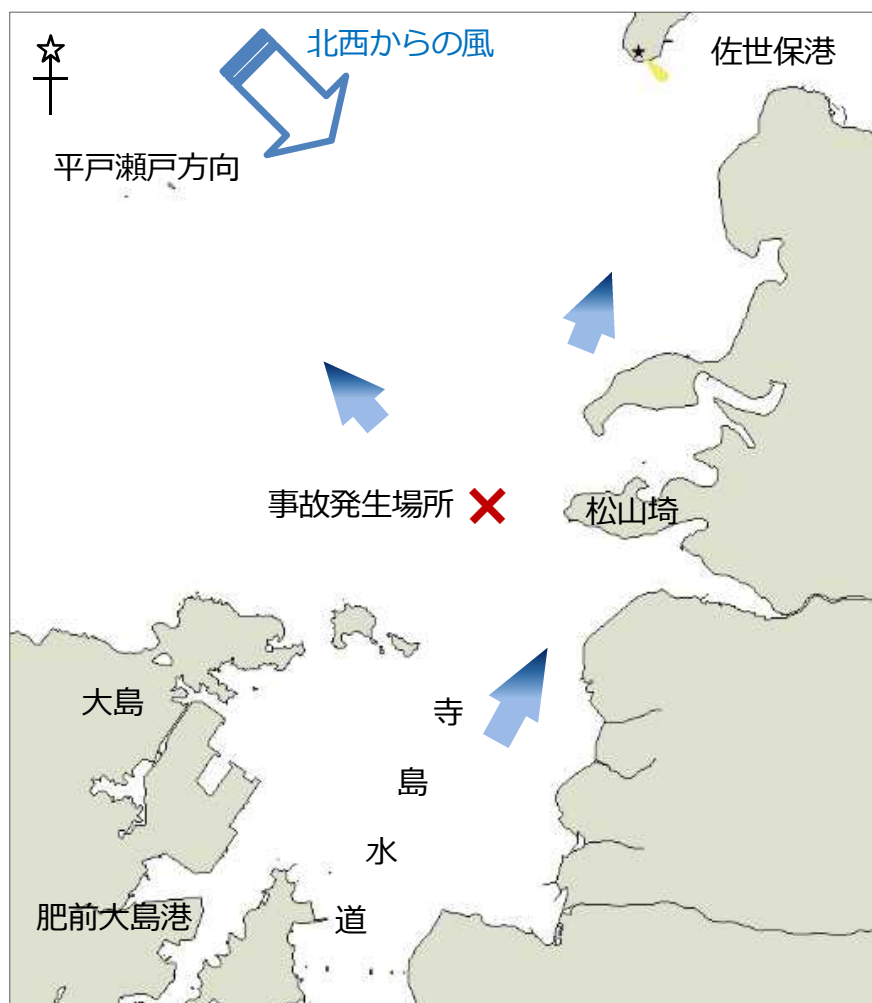
海域Bにおける潮流及び風浪の特徴

- ① 海上保安庁刊行の水路誌によれば、寺島水道は、最狭部の幅が約 800mで、上げ潮流は北方へ、下げ潮流は南方へ流れ、最強流速は上げ下げともに 3.3 ノットである。
- ② 寺島水道を通過した上げ潮流（北北東流）は、松山崎南岸の地形に沿って北西方に流れを変えた後、北方の佐世保港港口方向、北西方の平戸瀬戸方向に分岐する。
- ③ 寺島水道の上げ潮流が強い状況で北西風が吹いた場合、松山崎西方沖では、「北西方に流れる潮流」と「北西風による風浪」がぶつかり、波が高くなる特性がある。
