主機の燃料ハンドルを最大近くまで上げて、岩場に根掛かりした網を外そうとしたところ、主機の全シリンダのシリンダライナ、ピストン等が焼き付いた事例

インシデントの概要：本船（漁船、総トン数9.98トン）は、えい網しながら航行中、突然、主機が停止して運航不能となった。

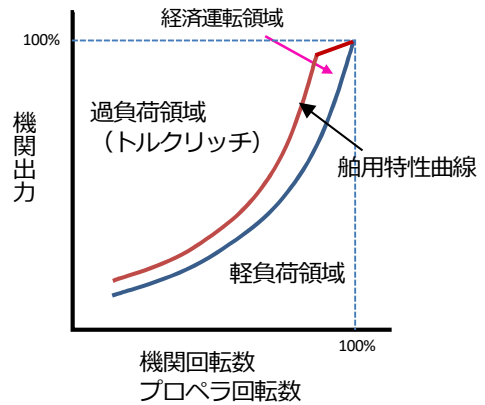
(参考) 機関出力（燃料消費量）は、回転数の3乗に比例して増加する

インシデント前の状況：主機は、ふだんの航行中、冷却清水温度が約 70℃、排気温度が約 370～380℃であったものの、**えい網中の排気温度が約 500℃**まで上がっていた。

原因：本インシデントは、本船が、えい網中、船長が根掛かりした網を外す目的で、回転数を上げようと燃料ハンドルを最大近くにしたものの、同網が外れず、速力がない状態で主機の運転が続いたため、**主機が上図の過負荷領域の状態**で運転され、給気、冷却水及び潤滑油による冷却が不足し、全シリンダのシリンダライナ、ピストン等が焼き付くなどして主機の運転ができなくなったことにより発生したものと考えられる。

- ・機関は、燃料ハンドルを上げて、既定の回転数近くまで回転数が上がらない場合には、**燃料ハンドルを下げて、過負荷領域とならないように**すること。
- ・主機の回転数を上げる際は、**冷却水温度、排気温度等に十分注意し、取扱説明書の規定値以上の運転を避ける**こと。
- ・主機の警報装置の作動を定期的に確認すること。
