3. 機関故障関連事故等の事例 ～事例紹介のポイント～

主機の燃料ハンドルを最大近くまで上げて、岩場に根掛かりした網を外そうとしたところ、主機の全シリンダのシリンダライナ、ピストン等が焼き付いた事例

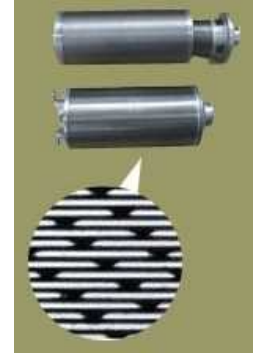
減速機潤滑油系統概略図とかし器エレメント

原因:本インシデントは、本船が、航行中、作動油のかし器エレメントが破損していたため、作動油の配管にゴミ等が混入して詰まり、作動油の圧力が低下し、主機の逆転減速機が半クラッチの状態とな^{かんごう}って嵌合できなくなったことにより発生した可能性があると考えられる。

- ・クラッチの作動油のかし器は、**定期的に点検及び整備**を行うこと。

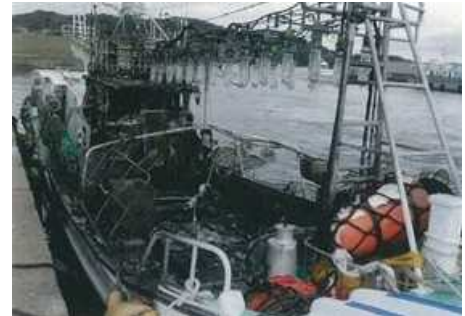
本船の焼損状況

本船は、**通電状態であった水中ポンプ用配線に発熱を生じて絶縁が低下し、同配線の導体が短絡して被覆から出火したものと**考えられる。

- ・電気配線は、折り曲げたり、巻いたりして置かないこと。
- ・船内を無人にして離船する際は、**配電盤の使用していない機器等のスイッチを切っておくこと。**
- ・電気系統は、付属された設備を含めて**絶縁抵抗を定期的に計測**すること。

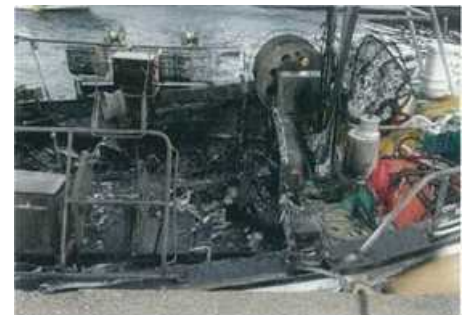
船首部の焼損状況

原因：本事故は、夜間、本船が、漁港に無人で係留中、船首部中央付近の水中ポンプ用配線が短絡したため、配線被覆から出火したことにより発生したものと考えられる。

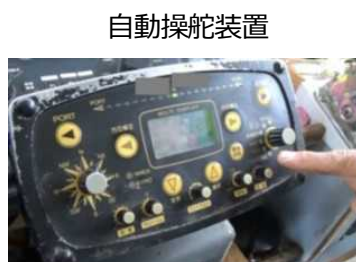
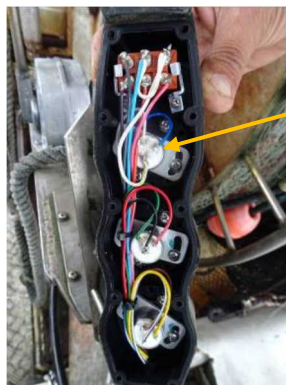
ポテンシオメータ 電線

B船は、自動操舵で航行中、**自動操舵装置の設定した針路が左方又は右方にずれていた不具合**がみられ、リモコンの内部にある‘**舵角ツマミの舵角信号を自動操舵装置に知らせる抵抗器**’（以下「ポテンシオメータ」という。）とポテンシオメータに繋がっている電圧を変化させる信号を送る電線との**接触不良**があることが分かり、両方の交換が行われた。

修理業者は、ポテンシオメータと接続電線との接触不良により、B船の航行中、**自動操舵装置が一時的にポテンシオメータからリモコンが中立になっていない信号を読み取っていた可能性が高い**との見解を示した。

- ・自動操舵で舵の作動状況に異常が見られる状況で運航する場合は、**手動操舵で操船**すること。**異常がある場合**、製造業者による点検整備を行い、**修理して運航**すること。
- ・船長は、漂泊中、適宜、レーダーを適切なレンジに切り換えて接近する他船の有無を確認し、他船が接近する可能性を想定し、常時、周囲の適切な見張りを行うこと。

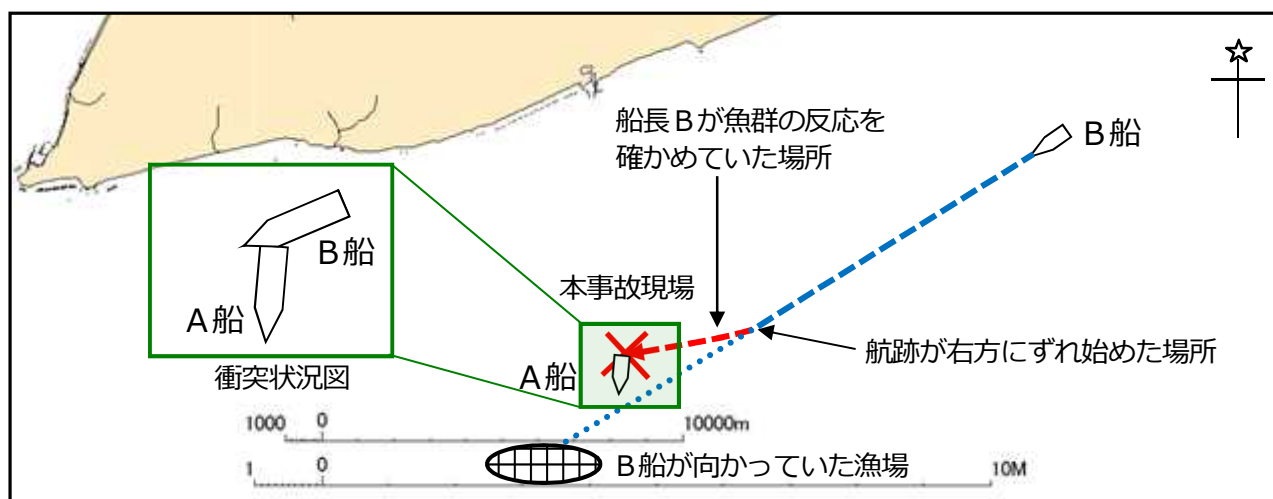
事故発生経過概略図

B船は、自動操舵で航行中にリモコンモード（舵中央）に切り替えて航行した場合、保針を続けずに変針する状況となったこと、及び本事故当時のGPSプロッターの航跡が約10°右方にずれた後、真っ直ぐ保針して航行する針路であったことから、自動操舵装置が一時的にリモコンモードとなって自動操舵の設定針路が右方にずれた後、自動操舵により保針した航行をしたものと考えられる。

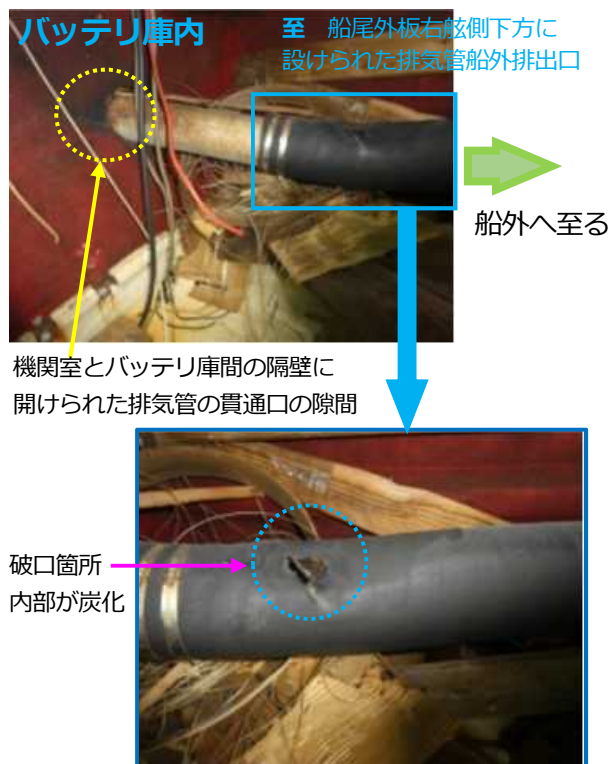
事故前の状況：排気管を構成するゴム製排気管は、破口が金属製配管との接続部付近の上部に生じており、**内部が焼損（炭化）して斜めに割損していた。**

原因：本事故は、夜間、本船が錨泊中、船体が右舷側に傾斜した状態で風波によって横揺れする状況下、バッテリー庫内を貫通する**ゴム製排気管に破口を生じたため、船尾外板右舷側下方に設けられた排気管船外排出口が横揺れで水没し、海水が同排出口から排気管内に逆流して同破口から船内（機関室等）に流入し、浸水したものと考えられる。**

ゴム製排気管は、以前に主機が冷却海水不足の状態で作動された際、排気ガスで生じた焼損部が、割損して破口を生じた可能性があると考えられる。

- ・湿式排気管は、定期的に排気管系統の点検を行うことが望ましい。
- ・主機の排気管は、金属製のものが望ましい。
