## 2 漁船が魚の状況に注意しながら航行を続け、漂泊中の漁船と衝突

**事故の概要**：A 船（漁船、9.7 トン、2 人乗組み）が南進中、B 船（漁船、2.0 トン、1 人乗組み）は漂泊中、15 時 30 分ごろ、両船が衝突した。  
船長 B が左腎動脈損傷を受傷し、失血死に至った。

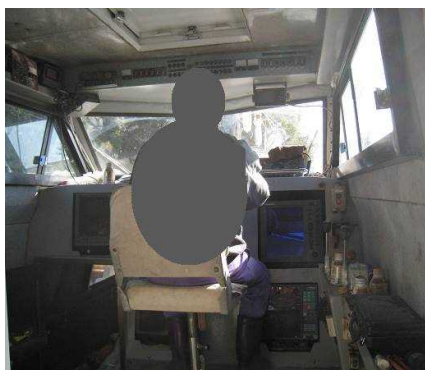
船長 A の操船状況（再現）

船長 A は、レーダーを 2、3 回確認したものの、左舷前方の素潜り漁船との距離が近くなってからは、**左舷側の海面を見て素潜り漁の状況に注意して航行し、船首方の B 船に気付かなかった。**

・特定のものに注意し過ぎると、周囲の他船等を見逃してしまうことがあるので、常時、周囲の見張りを適切に行うこと。

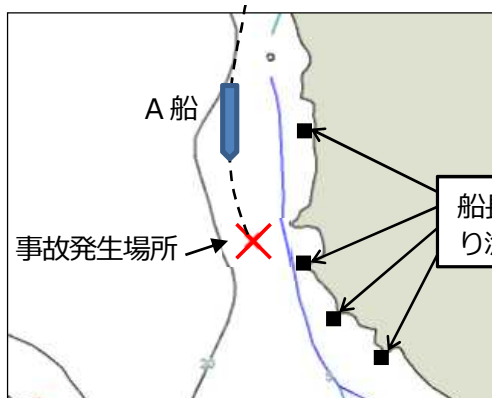
事故発生場所付近概略図

A 船の船首部と B 船の左舷中央部とが衝突

**原因**：本事故は、A 船が南進中、船長 A が目視により左舷側近くの素潜り漁の状況を注意しながら航行を続けたため、船首方の B 船に気付かず、B 船と衝突したものと考えられる。また、B 船が漂泊しながらかごを揚収中、船長 B が、接近する A 船を認め、機関を全速力前進として避航措置をとったものの、A 船と衝突したと考えられる。
