3. 死亡・行方不明者が発生した船舶間の衝突事故の事例

1 漁船が帰航中、船首方に死角が生じた状態で航行し、航行中の漁船と衝突

2 漁船が魚の状況に注意しながら航行を続け、漂泊中の漁船と衝突

3 両船が相手船に気付かず、針路及び速力を保持して航行中に衝突

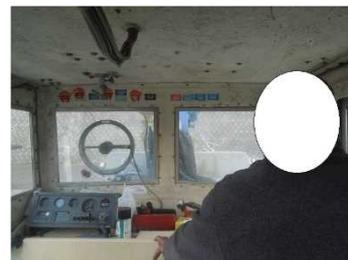
A 船操舵場所前面視界状況

- ・ A 船は、船長 A が、ふだんの操船場所である A 船の操舵室右舷側の舵輪の前に立って前路を見た場合、**左舷前方の広範囲にクレーンの支柱による死角が生じる状況であった。**
- ・ 船長 A は、クレーンの支柱により生じる死角の状況について正確に把握しておらず、操縦場所に立ってふだんどおり前路の見張りを行った場合であっても、**左舷船首方約 20~30°の範囲に死角が生じることを本事故後に知った。**

原因：本事故は、A 船が北進中、船長 A が、**前路に航行の支障となる船舶がないと思い、左舷船首方に死角が生じた状態で航行を続けたため、B 船と接近している状況に気付かず、A 船の左舷船首部と B 船の左舷中央部とが衝突したものと考えられる。**

- ・ 船長 A は、本事故後、本件クレーンにより前路の見張りに**死角が生じることがないよう、A 船の見張りに 2 人で当たることとした。**
- ・ 操船者は、甲板上の構造物で生じる**死角の状況を正確に把握して見張りに当たること。**
- ・ 操船者は、船首方に死角が生じている時、常に船首を左右に振ったり、また、単一の場所からの見張りを行うのではなく、可能な限り操縦場所から移動するなどし、**死角を補う見張りを行うこと。**

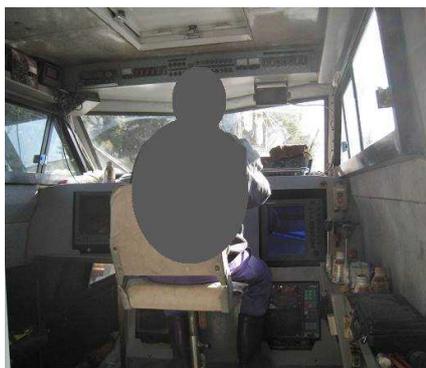
船長 A の操船状況（再現）

船長 A は、レーダーを 2、3 回確認したものの、左舷前方の素潜り漁船との距離が近くなってからは、**左舷側の海面を見て素潜り漁の状況に注意して航行し、船首方の B 船に気付かなかった。**

原因：本事故は、A 船が南進中、船長 A が目視により左舷側近くの素潜り漁の状況を注意しながら航行を続けたため、船首方の B 船に気付かず、B 船と衝突したものと考えられる。また、B 船が漂泊しながらかごを揚収中、船長 B が、接近する A 船を認め、機関を全速力前進として避航措置をとったものの、A 船と衝突したと考えられる。

・特定のものに注意し過ぎると、周囲の他船等を見逃してしまうことがあるので、常時、周囲の見張りを適切に行うこと。

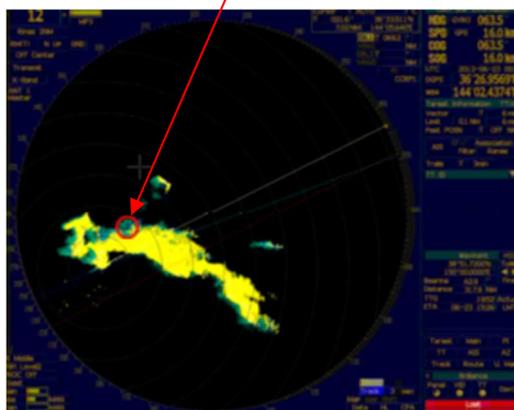
A 船のレーダー映像
(他船の映像は認められない)

- ・三航士 A は、**降雨の影響を受けたレーダーの画面に B 船の映像が映っていなかった**ことにより、B 船に気付かなかった。
- ・甲板員 B は、見張り室で壁面による死角が生じた状態で目視によって見張りを行っており、**A 船が壁面による死角となる右舷船首約 83°から接近していた**ことにより A 船に気付かなかった。
- ・甲板員 B は、レーダーの画面を見ることができたものの、レーダーの調整を許可されていなかった。
- ・両船は、視界制限状態における**音響信号を行って**いなかった。

- ・A 船の船舶管理会社は、視界制限状態が発生した場合、**船橋当直要員の増員を行う**とともに、視界制限状態における**音響信号を行う**ことを運航船舶の乗組員に周知徹底すること。
- ・B 船の船舶使用者は、視界制限状態が発生した場合、**船長への報告及び船橋当直要員の強化**を行うとともに、視界制限状態における**音響信号を行う体制**を運航船舶に整備すること。また、運航船舶に**AISを装備**することが望まれる。
