7. 遊漁船衝突事故の事例

本章では、遊漁船衝突事故の事例をご紹介します。事故時の状況、事故の原因及び再発防止策をご覧ください。

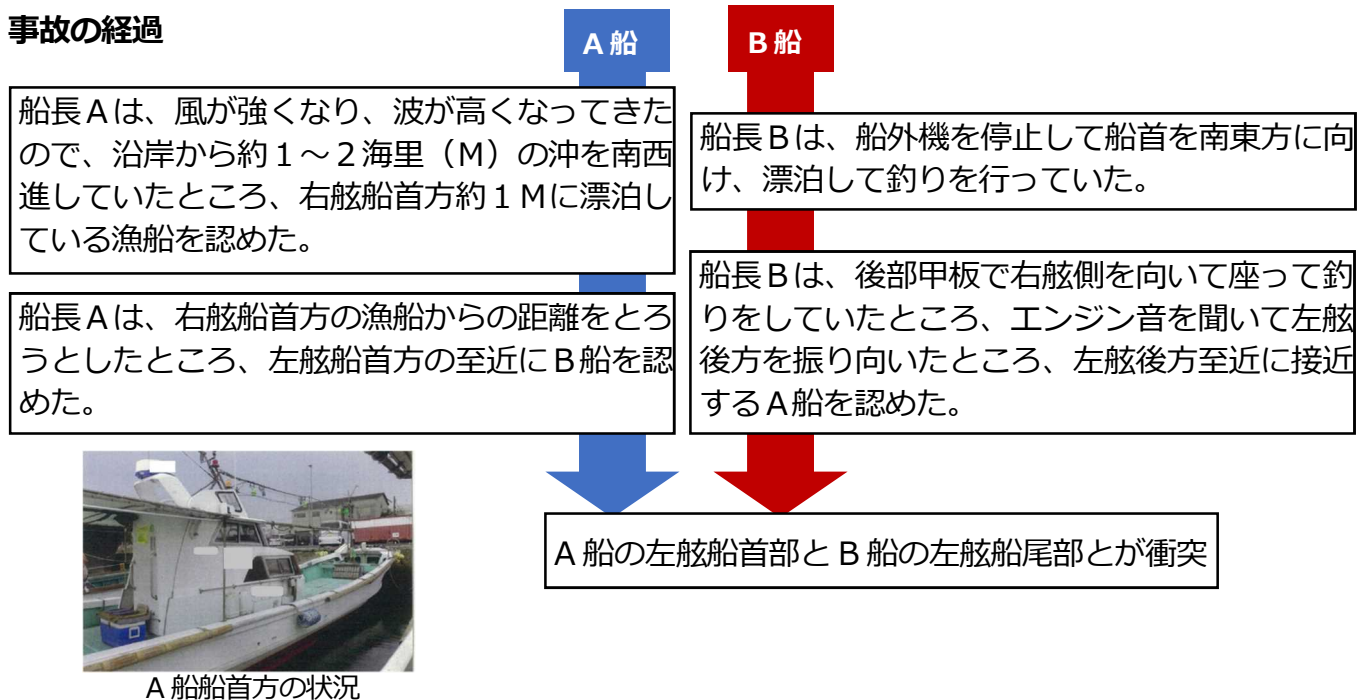
事故の概要：A 船（遊漁船、5.4 トン、1 人乗組み、釣り客 6 人）が南西進中、B 船（プレジャーボート、5 トン未満、1 人乗組み）は漂泊中、15 時 30 分ごろ、両船が衝突した。
死傷者はいなかった。

- ・船長 A は、A 船の船首が波により上下に動揺した際、船首方の視界が妨げられることがあるのを認識していた。
- ・船長 B は、釣りの合間に時々周囲を見回し、右舷船尾方で釣りをしていた船を認めていたものの、釣りに集中していたので、その他の船の存在に気付いていなかった。

原因：本事故は、A 船が南西進中、B 船が船外機を停止して漂泊中、船長 A が、波高約 1.5 m の状況下において速力約 17 ノットで航行を続けたため、船首部が上下に動揺して船首方の視界を妨げ、前路で漂泊中の B 船に気付かず、また、船長 B が、釣りに集中していたため、左舷船尾方から接近する A 船に衝突直前まで気付くのが遅れ、両船が衝突したものと考えられる。

- ・船長は、船首が波の影響で上下に動揺して船首方の視界が妨げられる場合、前路に航行の支障となる船舶がないものと思わず、減速するなどして視界を確保すること。
- ・船長は、常時船首方の視界を確保するため、視線を高くした姿勢を取る等すること。
- ・船長は、漂泊中であっても常時適切な見張りを行い、接近する船舶を認めたときには、余裕のある時期に注意喚起を行い、主機を始動して移動するなど、衝突を避けるための措置を採ること。

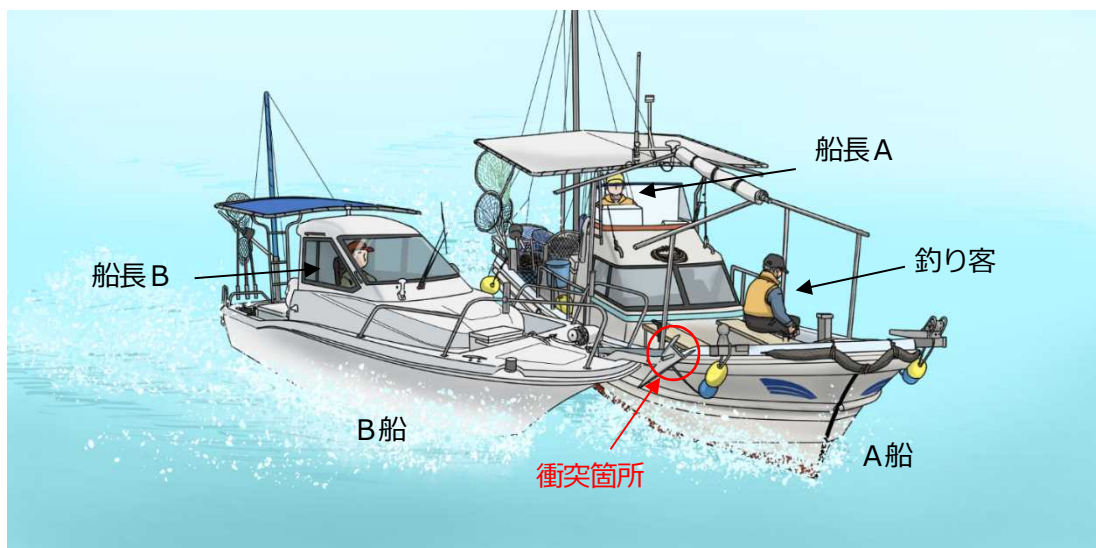
衝突時の状況（イメージ）

A船の前部甲板に設置されたオーニングの支柱とB船の船首部に設置されたアンカーとが衝突

原因：本事故は、A船が東北東進中、B船が北北東進中、船長Aが、速力の速いB船がA船を避けて航行していくと思い、また、船長Bが、前路に他船はいないと思い込み、**共に魚群探知機とC船を交互に見ながら同じ針路及び速力で航行を続けたため**、A船及びB船が互いに接近し、両船が衝突したものと考えられる。

- ・船長は、釣りポイントを探すことに意識を向け過ぎず、**接近してくる他船に対して継続した見張りを行うこと。**
- ・船長は、航行中、**前路に他船がないと思込まず**、また、**魚群探索に意識を向け過ぎず、常時、周囲の見張りを適切に行うこと。**

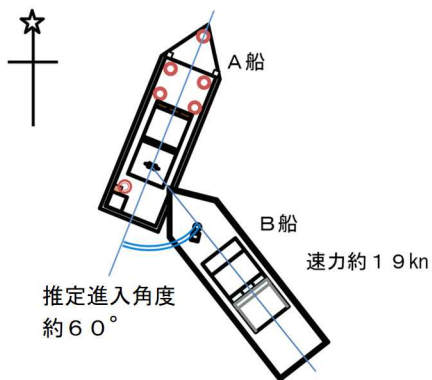
A船及びB船の衝突に関する状況

A船の右舷船尾部とB船の船首部とが衝突

- ・ A船及びB船は、GPSプロッターが設置されていたが、レーダー及び船舶自動識別装置（AIS）が設置されていなかった。
- ・ 船長Bは、操舵輪から手を離して作業を行っている間、B船が原針路のまま航行していると思い込んでいた。

原因：本事故は、A船が接近するB船に気付くのが遅れ、また、B船が左転しながらA船に接近する航行を続けたため、両船が衝突したものと考えられる。

船長Aは、船首部甲板で釣り客が釣りを始めていることに意識を向けていたことから、船首方の見張りを行っていたものの、右舷船尾方を見ておらず、左転しながら接近するB船に気付くのが遅れたものと考えられる。

船長Bは、操舵輪から手を離し、船尾方を向いて船尾部甲板で作業を行いながら航行していたことから、B船がA船に向けて左転しながら接近していることに気付かなかったものと考えられる。

- ・ 漂流中であっても周囲の適切な見張りを行い、接近する船舶を認めた場合は、必要に応じて衝突を避けるための措置を採ること。
- ・ 自船周囲の見張りを強化するためレーダーを搭載し、レーダーのガードリング（他船などが接近したときに警報を発する機能）を使用、活用することが望ましい。
- ・ レーダーの搭載が難しい小型の漁船及び遊漁船にあつては、簡易AISやAISアプリを使用して、他船の動向の把握や衝突防止を図ることが望ましい。
