第4章 事故事例の紹介

事例1：不適切な操縦に関するもの

発生日時 2010年（平成22年）9月11日（土）15時25分ごろ

型式 エアロス式 AEROS2-R912 型（体重移動操縦型超軽量動力機）

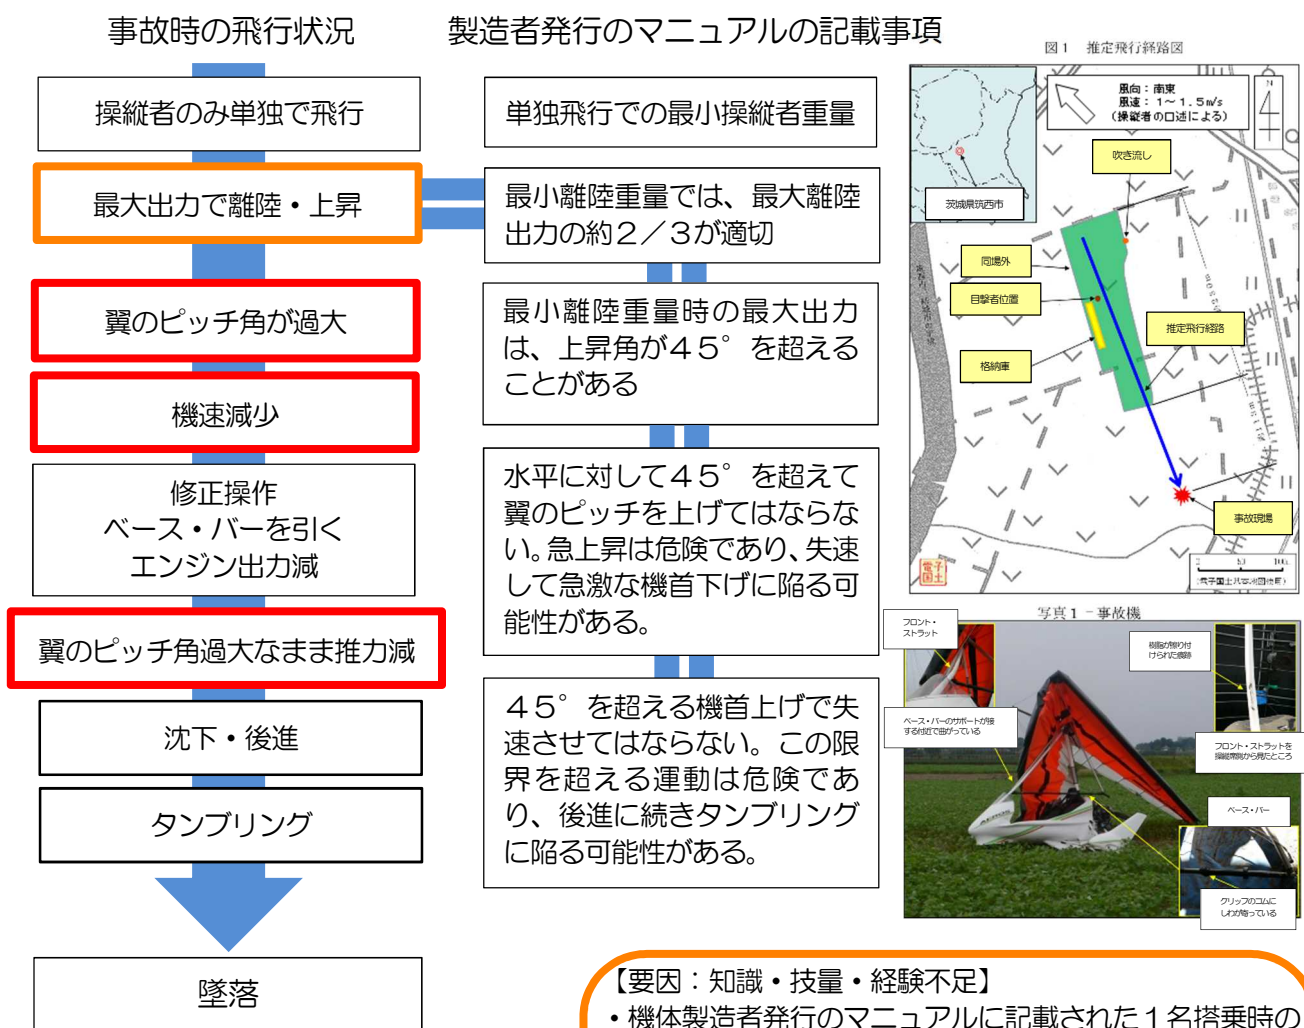
事故概要 操縦者のみが搭乗してA場外離着陸場を離陸して上昇中に、翼のピッチ角が過大となっている状況で推力が減じられたため、タンブリング*に陥り墜落した。機体は大破し、操縦者は重傷を負った。

【原因：不適切な操縦】

エンジン出力最大で上昇中に翼のピッチが過大となり機速が減少し、操縦者が機速減少を修正しようとしてベース・バーを引く、それに続けてエンジン出力を下げたため、同機は後進して急激に翼前方が下がり、タンブリングに陥って墜落したものと推定される。

【要因：知識・技量・経験不足】

- 機体製造者発行のマニュアルに記載された1名搭乗時のピッチ角とエンジン出力に関する限界事項及び警告の意味を十分に理解せず、1名搭乗時の飛行では使用制限のある最大出力で離陸、上昇したものと推定される。
- 体重移動操縦型超軽量動力機は、一般的に、推力の増大に応じて機体全体の上方を向く傾向が増大する。事故機はエンジンを換装したことにより推力が増大しており、これが過大な翼のピッチ角を招くとは認識していなかったと考えられる。
