事例2：気象（風）に関するもの

型式 ビーバー式RX550-R503L型（舵面操縦型超軽量動力機）

事故概要 操縦者のみが搭乗してB場外離着陸場において慣熟飛行中、着陸時に強い右横風を受けたため、風見効果*により機種が急に右に偏向した状態で着陸復行した際に場外脇の草地に墜落した。

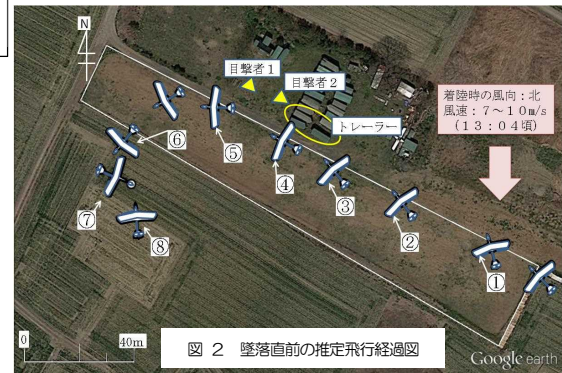
①～⑧は図2を参照

機首が急に右に偏向 (①)
強い右横風による風見効果

左ラダー踏込→機首方向な
かなか修正できず (②)

トレーラーに衝突の危険
復行を決心

エンジン出力を増加させ、
操縦桿を引く (③)

失速速度近くで機首上げ姿勢

衝突回避のため左ラダーを
大きく踏み込み

右主翼端がトレーラーをかす
めるように飛行 (④)

機体が急激に左に傾き (⑤)

左主翼端 (⑥)、機首 (⑦) が接地

墜落 (⑧)

- ・失速速度近くでラダーを大きく踏むと、ラダーを踏み込んだ方向にスピンに入る
- ・プロペラ回転方向が後ろから見て右回りであり、エンジン出力増加により機首が左を向く傾向あり

着陸復行中、失速速度に近い低速の機首上げ状態において、操縦者がエンジン出力を増加させた際、左ラダーを大きく踏み込んだために、同機が高度を失いながら急激に左に傾き墜落に至ったものと考えられる。

- ・失速速度に近い低速の機首上げ状態において、操縦者が左ラダーを大きく踏み込んだのは、トレーラーへの衝突を回避しようとしたことによるものと考えられる。
- ・トレーラーに近づいて行ったのは、強い右横風を受けて右に偏向した機体を操縦者が適切に操舵できなかったことによるものと考えられる。
- ・トレーラーが本来障害物があってはならない範囲に置いてあったことが復行操作に関与したと考えられる。
- ・接地間際の大きな修正操作は危険を伴うので、機首が右に偏向した時点で復行を考慮すべきだったと考えられる。
