令和5年2月16日
運輸安全委員会

釣り客の脊椎骨折等事故の防止のために ～ 遊漁船の安全啓発資料を公表 ～

船舶事故分析集

遊漁船の安全運航に向けて

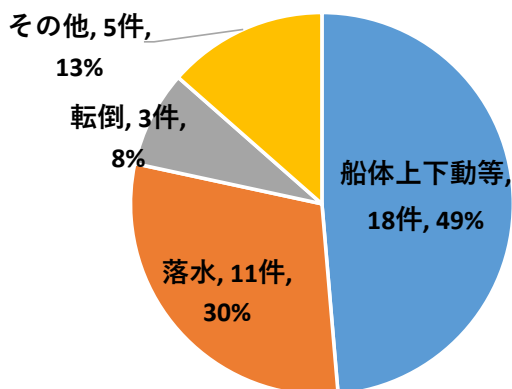
図 1 遊漁船における死傷事故の態様

運輸安全委員会が発足した平成 20 (2008) 年 10 月から令和 5 (2023) 年 2 月までに事故調査報告書を公表した事故のうち、遊漁船釣り客の死傷事故は 37 件で、計 46 人の釣り客が死傷しています。死傷事故の態様をみると、37 件のうち 18 件(49%)が、船体が上下動し釣り客の身体が浮き上がり落下すること(船体上下動等)により発生していました。(図 1 参照) また、死傷した 46 人の状況をみると、14 人(30%)が脊椎骨折(主に胸椎と腰椎の境目付近の骨折)を負っており、いずれも船体上下動等による事故により負傷しています。(図 2 参照)

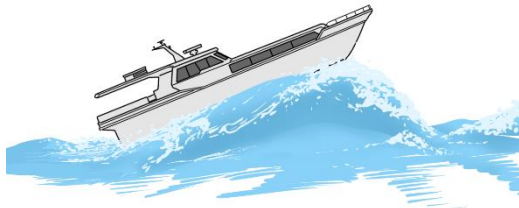
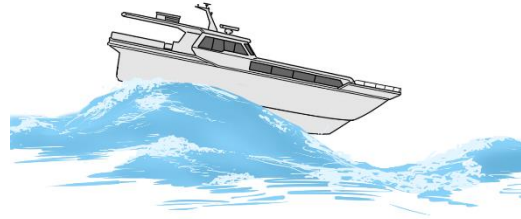
船体上下動等による事故は、船体が上下に動揺（縦揺れ）して船首が持ち上がった際、釣り客の身体が浮き上がって落下することで発生していました。

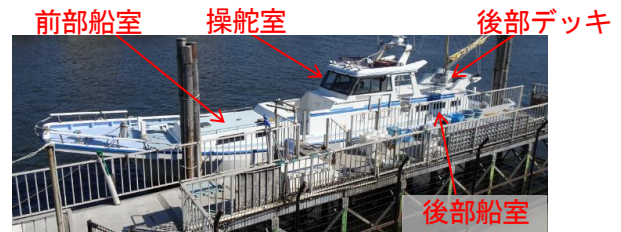
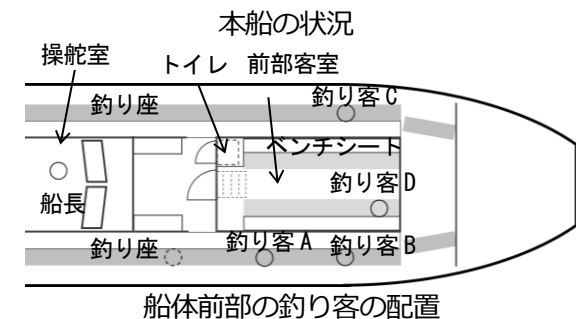
1 うねりにより右舷船首部が上下動し、右舷前部に腰を掛けていた釣り客2人が脊椎骨折

事故の概要：遊漁船（本船、19トン、1人乗組み、釣り客20人）が南南東進中、うねりにより右舷船首部が上下動し、右舷前部の釣り座（釣りをを行う座席）に腰を掛けていた釣り客A及び釣り客Bが上方に跳ね上げられた後落下し、釣り座に臀部を打ち付けて脊椎骨折を負った。

- ・船長は、うねりが出てきた後も、波高は低く、減速してからは**大きな船体動揺を感じていなかった**ことから、待機場所を釣り客の自由にさせ、**ふだんどおり**に到着前アナウンスを行った。
- ・船長は、船体中央部付近の操舵室で操船していたこと、また、右舷前部の釣り客A及び釣り客Bの状態を見ていなかったことから、負傷発生時に**船首部の大きな動揺を把握することができなかった**。

原因：本事故は、本船が、うねりがある状況下、約15ノットの速力で南南東進中、うねりにより右舷船首部が上下動したため、右舷前部の釣り座に腰を掛けていた釣り客A及び釣り客Bが上方に跳ね上げられたのち落下し、釣り座に臀部を打ち付けて負傷したものと考えられる。

- ・遊漁船の船長及び遊漁船業者は、釣り客を船体中央部より**後方に移動させる風向、風速、波向、波高等の目安（船速に応じた）**を設けること。
- ・遊漁船の船長及び遊漁船業者は、航行中に目安を超えた場合は、**停船又は十分に減速するなどし、安全を確保してから釣り客を船体中央部より後方に移動させる**こと。
- ・遊漁船の船長及び遊漁船業者は、航行予定海域の風、波等の情報を入手し、目安を超える場合は、釣り客が船体中央部より**後方に移動したことを確認した後に**出航等すること。
- ・遊漁船の船長等は、業務規程の**船体動揺による負傷事故防止に関する規定を遵守**すること。

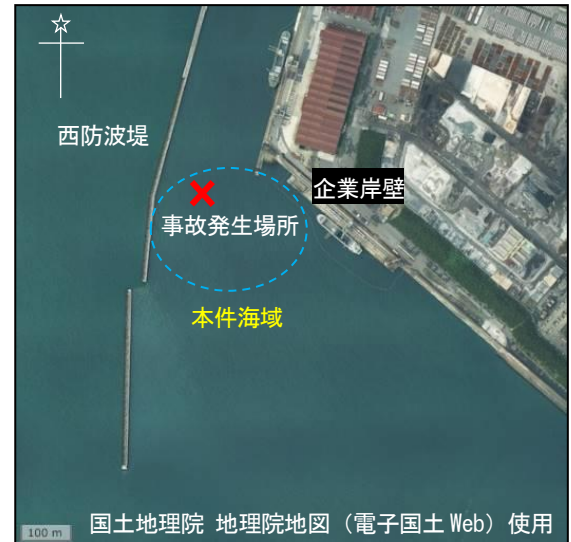
2 波を受けて船体が上下に動揺した際、前部甲板にいた釣り客3人が脊椎骨折等を負った

事故の概要：遊漁船（本船、4.3トン、1人乗組み、釣り客12人）が北西進中、波により船体が動揺した際、右舷前部の釣り座に腰を掛けていた釣り客3人が、体が宙に浮いた後、甲板等に落下したことにより脊椎骨折等を負った。

前部甲板のクーラーボックス等に腰を掛けていた釣り客3人は、船体が上下に揺れて体が宙に浮いた後、甲板等に落下して腰部に痛みを感じた。

- ・船長は、**本件海域を通過した経験が豊富で、本件海域が沖よりも波高が高くなることを知っていた。**
- ・船長の経験では、過去に本件海域を航行して前部甲板の釣り客が負傷したことがなかった。
- ・船長は、**減速して航行すれば安全に航行できると思い、前部甲板の釣り客を後部甲板に移動させることはしていなかった。**

原因：本事故は、本船が本件海域を北西進中、船長が、釣り客3人を前部甲板に乗せた状態で航行を続けたため、波向が様々な方向となるとともに波高が約1.0mとなった波を受けて船体が上下に動揺した際、釣り客3人が体を甲板等に打ったことにより発生したものと考えられる。

- ・遊漁船の船長は、**防波堤や岸壁に囲まれた海域**で波が発生すると、**反射により波向が様々な方向となるとともに波高が高くなる**ことがあるので、**海面の状況を確認**しながら航行し、**十分に減速**するなど波の影響による船体動揺の軽減に努めること。
- ・遊漁船の船長は、船体動揺が予測される場合、**釣り客をキャビンまたは後部甲板に移動**させること。
- ・遊漁船の船長は、負傷者が発生した可能性のある場合には、**速やかに乗船者全員に負傷の有無を確認**し、負傷者の発生を知った場合には、**直ちに救急車の手配などの適切な措置**を講じること。

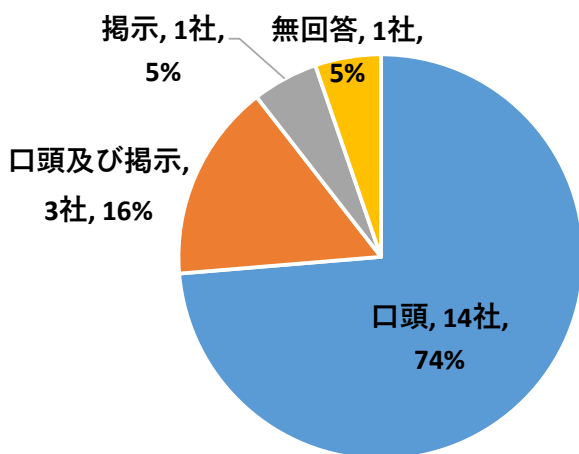
図3 釣り客への周知方法

負傷事故の防止に向けた釣り客への周知は、14社の事業者が乗船時や釣り場を移動する際に口頭で行い、3社が口頭と併せ船内に周知事項を掲示していました。（図3参照）

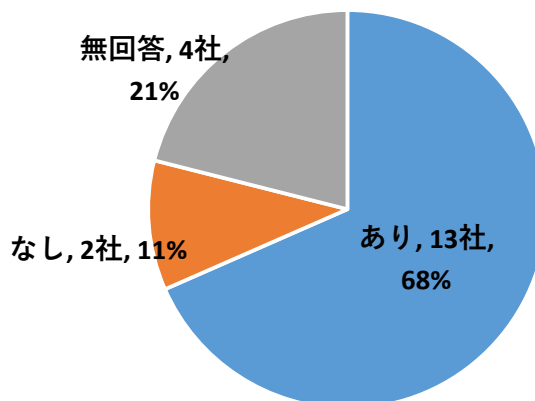
図4 注意を要する海域の認知の有無

13社の事業者は、風や潮の影響で波が高くなる等の特に注意を要する海域を認知しており、具体的な海域として、第1海堡及び第2海堡周辺、久里浜沖、観音埼沖及びその南方、劔埼沖等を挙げていました。（図4参照）
