3. 事故調査事例（列車脱線事故・踏切障害事故）

（1）列車脱線事故（軌道要因）

事例（列車脱線事故 軌間拡大） 平成31年4月14日18時52分ごろ発生

まくらぎやレール締結装置の不良が連続していたことにより、レール小返り等で列車脱線

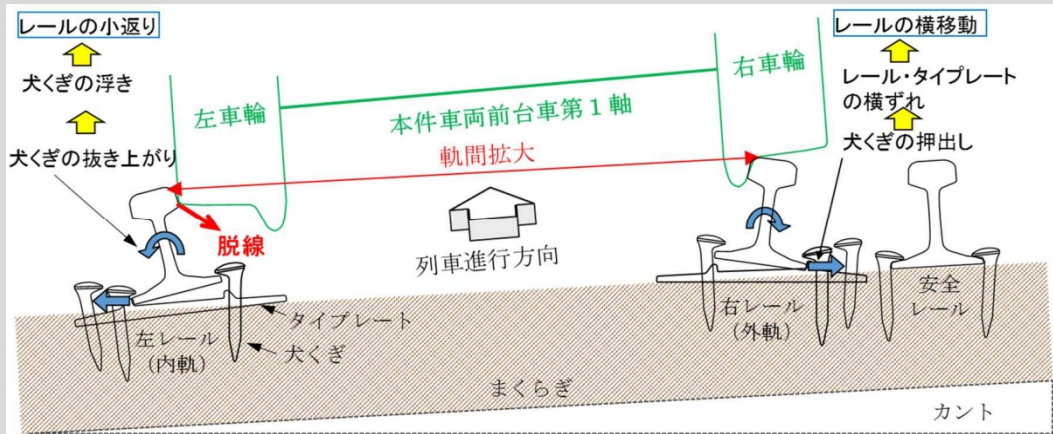
図8 事故発生要因の分析（軌道関連のみ）

まくらぎの連続不良	レール締結装置の連続不良	軌道変位の整備基準値
事故発生前のまくらぎ検査の記録では、不良まくらぎの本数のみが記録されており、連続で存在していたことの記載なし。	事故発生前の定期検査の記録では、レール締結装置の不良なし。本事故発生後の調査において、多数の不良まくらぎに起因するレール締結装置の連続不良を確認。	鉄道事業者が定めていた整備基準値は、軌間変位の適正な整備基準値と比較すると大きく、軌間内脱線に対する余裕が小さい。
鉄道事業者のまくらぎ検査は、約100m 区間ごとの不良まくらぎ数を記入しており、連続した不良箇所が存在を把握できず。	本件曲線中のタイプレート1枚当たりの犬くぎ打ち込み本数は、一般的に標準とされる本数より少ない。タイプレート締着用犬くぎを完全に打ち込まないことが慣例。	本件曲線の事故発生前の軌道変位検査では基準超過はほぼなし。しかし、適正な整備基準値を適用すると、基準超過する箇所が多数あり。
まくらぎやレール締結装置の不良が連続したことから、列車走行時の横圧によるレールの小返り等で、軌間が動的に拡大。		脱線開始地点において、軌間の整備基準値を超過していたところに、レール小返り等の動的な変位が発生。
軌間拡大による列車脱線

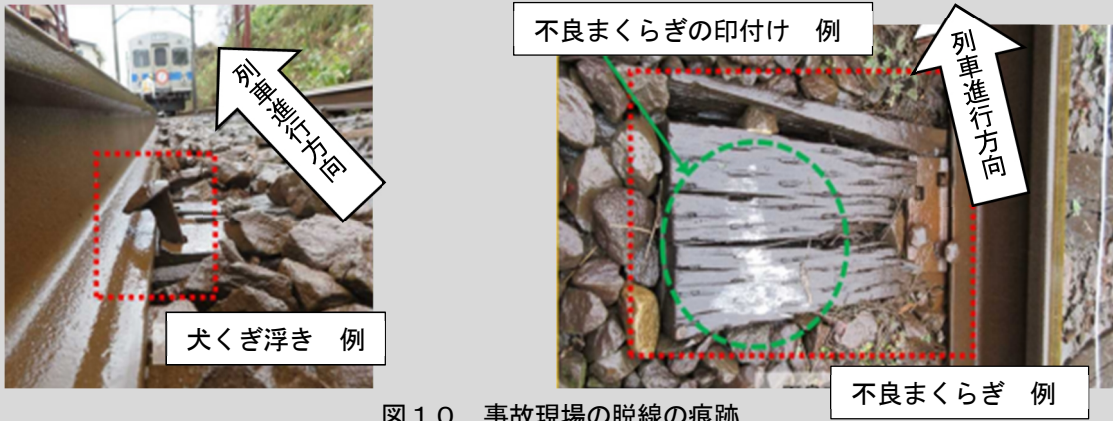
図9 本事故における軌間内脱線のイメージ

原因：本事故は、列車が半径160mの左曲線を通過中に、軌間が大きく拡大したため、先頭車両の前台車第1軸の左車輪が軌間内に落下したことによるものと考えられる。軌間が大きく拡大したことについては、同曲線中の静的軌間変位が大きかったこと、まくらぎやレール締結状態の不良が連続していたため、列車走行時の横圧によるレール小返り等で軌間が動的に拡大したことによるものと考えられる。静的軌間変位が大きかったことについては、軌間変位の整備基準値がスラックを考慮したものとなっておらず適正な値よりも大きかったことが関与しているものと考えられる。まくらぎやレール締結状態の連続不良については、まくらぎ検査の記録及び処置方法の不備により、まくらぎやレール締結装置の補修が不十分であったことが関与しているものと考えられる。また、平成30年6月28日に運輸安全委員会が軌間拡大による列車脱線事故の防止を目的に発出した意見※に対応した対策の実施が十分でなかったことが関与しているものと考えられる。

- (1) 急曲線のPCまくらぎ化
本事故現場において老朽化した木まくらぎをPCまくらぎに交換。また、本路線の半径250m以下の急曲線について、PCまくらぎの敷設割合が3本に1本以上となるように、木まくらぎをPCまくらぎに交換し、PCまくらぎを敷設することが困難な場合は、ゲージタイを設置する計画を策定。なお、本工事の完了までの期間については、軌間の測定及びレール締結装置の点検を3か月に1回実施することとした。
平成31年度(令和元年度)におけるPCまくらぎ交換の計画本数を増加した。
- (2) まくらぎの管理方法の改善
まくらぎの検査及び管理について、まくらぎを1本ごとに管理し、まくらぎの状態についてのランク判定を明確にし、不良箇所の連続性を把握できるように管理台帳を改めた。
- (3) 軌間の整備基準値の改正
軌間変位の整備基準値をスラックを考慮した適正な値に改正し、整備基準値に達した場合における整備までの期限を定めた。
- (4) レール締結方法の改善
タイプレート締着用の犬くぎについて、従来は完全に打ち込まないことが慣例となっていたが、タイプレートに密着するよう適正に打ち込むように改めた。

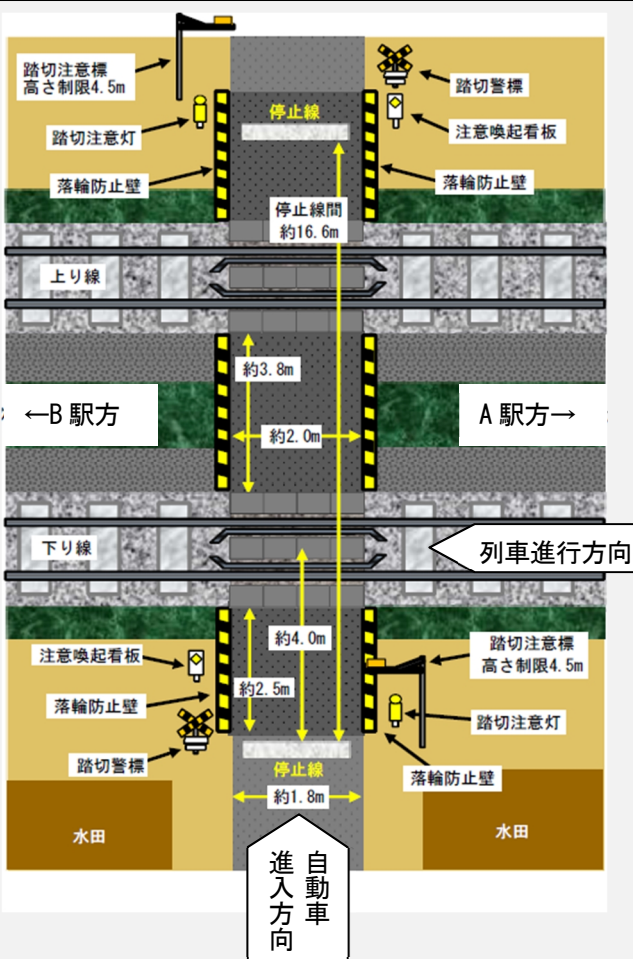
概要：下り普通列車の運転士は、A駅～B駅間を速度約84km/hで走行中、C踏切(第4種踏切)に進入してくる自動車を認め、直ちに非常ブレーキを使用し気笛を吹鳴したが、同列車は同自動車と衝突した。この事故により、同自動車の運転者が死亡した。

図11 本件踏切の状況

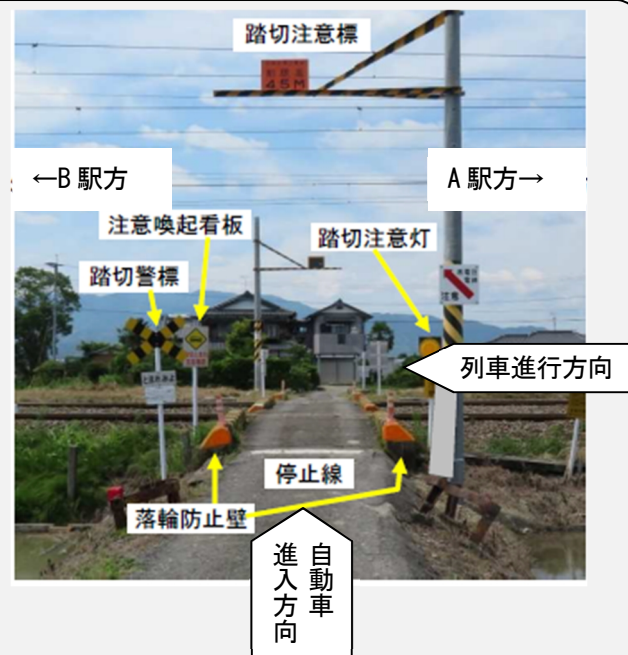
図12 本件踏切の状況(本件自動車進入方向から撮影)
