3. 事故調査事例（列車脱線事故・踏切障害事故）

（1）列車脱線事故（軌道要因）

事例（列車脱線事故 軌間拡大） 平成31年4月14日18時52分ごろ発生

事例(踏切障害事故 事故後廃止)

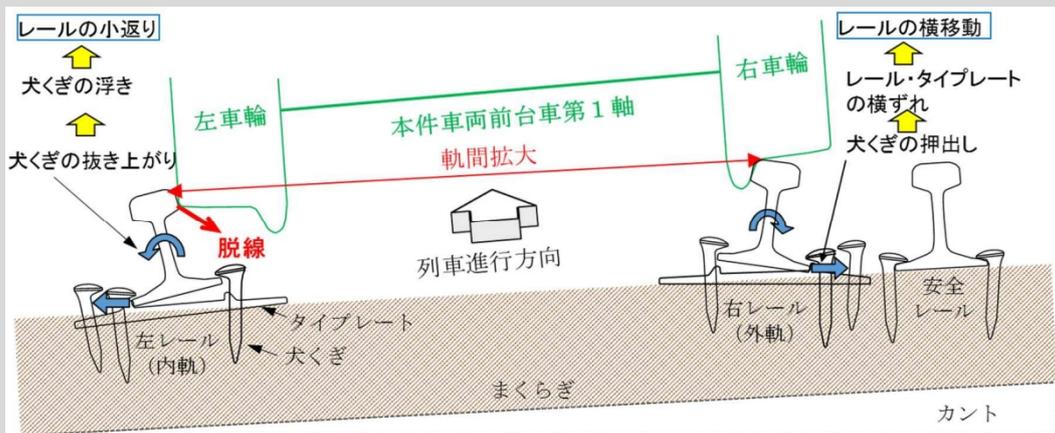
図8 事故発生要因の分析（軌道関連のみ）

まくらぎの連続不良	レール締結装置の連続不良	軌道変位の整備基準値
事故発生前のまくらぎ検査の記録では、不良まくらぎの本数のみが記録されており、連続で存在していたことの記載なし。	事故発生前の定期検査の記録では、レール締結装置の不良なし。本事故発生後の調査において、多数の不良まくらぎに起因するレール締結装置の連続不良を確認。	鉄道事業者が定めていた整備基準値は、軌間変位の適正な整備基準値と比較すると大きく、軌間内脱線に対する余裕が小さい。
鉄道事業者のまくらぎ検査は、約100m 区間ごとの不良まくらぎ数を記入しており、連続した不良箇所が存在を把握できず。	本件曲線中のタイプレート1枚当たりの犬くぎ打ち込み本数は、一般的に標準とされる本数より少ない。タイプレート締着用犬くぎを完全に打ち込まないことが慣例。	本件曲線の事故発生前の軌道変位検査では基準超過はほぼなし。しかし、適正な整備基準値を適用すると、基準超過する箇所が多数あり。
まくらぎやレール締結装置の不良が連続したことから、列車走行時の横圧によるレールの小返り等で、軌間が動的に拡大。		脱線開始地点において、軌間の整備基準値を超過していたところに、レール小返り等の動的な変位が発生。
軌間拡大による列車脱線

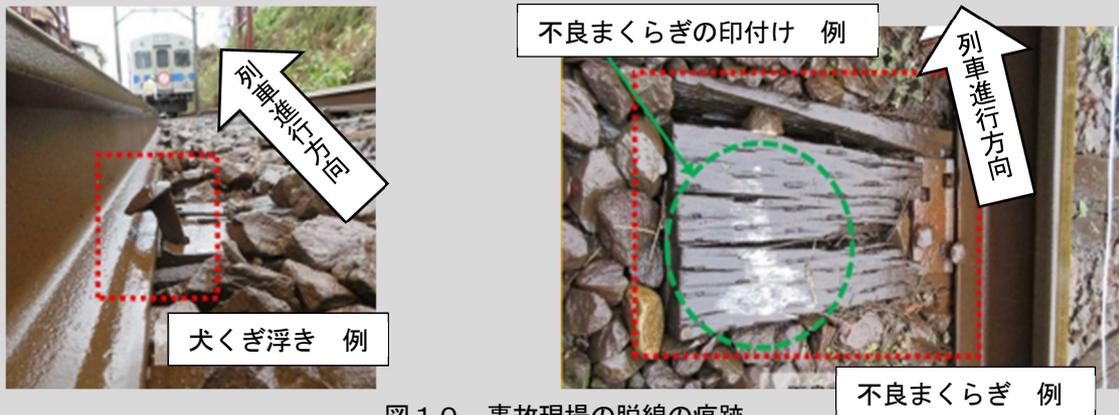
図9 本事故における軌間内脱線のイメージ

原因：本事故は、列車が半径160mの左曲線を通過中に、軌間が大きく拡大したため、先頭車両の前台車第1軸の左車輪が軌間内に落下したことによるものと考えられる。軌間が大きく拡大したことについては、同曲線中の静的軌間変位が大きかったこと、まくらぎやレール締結状態の不良が連続していたため、列車走行時の横圧によるレール小返り等で軌間が動的に拡大したことによるものと考えられる。静的軌間変位が大きかったことについては、軌間変位の整備基準値がスラックを考慮したものとなっておらず適正な値よりも大きかったことが関与しているものと考えられる。まくらぎやレール締結状態の連続不良については、まくらぎ検査の記録及び処置方法の不備により、まくらぎやレール締結装置の補修が不十分であったことが関与しているものと考えられる。また、平成30年6月28日に運輸安全委員会が軌間拡大による列車脱線事故の防止を目的に発出した意見※に対応した対策の実施が十分でなかったことが関与しているものと考えられる。

- (1) 軌道整備を着実に実施すること →表1（P.4）：1①②、2①②に対応
- (2) まくらぎの材質を変更（木まくらぎ→PCまくらぎ等）すること →表1（P.4）：3①に対応
- (3) スラック縮小についての検討をすること →表1（P.4）：2④に対応

- (1) 急曲線のPCまくらぎ化
本事故現場において老朽化した木まくらぎをPCまくらぎに交換。また、本路線の半径250m以下の急曲線について、PCまくらぎの敷設割合が3本に1本以上となるように、木まくらぎをPCまくらぎに交換し、PCまくらぎを敷設することが困難な場合は、ゲージタイを設置する計画を策定。なお、本工事の完了までの期間については、軌間の測定及びレール締結装置の点検を3か月に1回実施することとした。
平成31年度（令和元年度）におけるPCまくらぎ交換の計画本数を増加した。
- (2) まくらぎの管理方法の改善
まくらぎの検査及び管理について、まくらぎを1本ごとに管理し、まくらぎの状態についてのランク判定を明確にし、不良箇所の連続性を把握できるように管理台帳を改めた。
- (3) 軌間の整備基準値の改正
軌間変位の整備基準値をスラックを考慮した適正な値に改正し、整備基準値に達した場合における整備までの期限を定めた。
- (4) レール締結方法の改善
タイプレート締着用の犬くぎについて、従来は完全に打ち込まないことが慣例となっていたが、タイプレートに密着するよう適正に打ち込むように改めた。

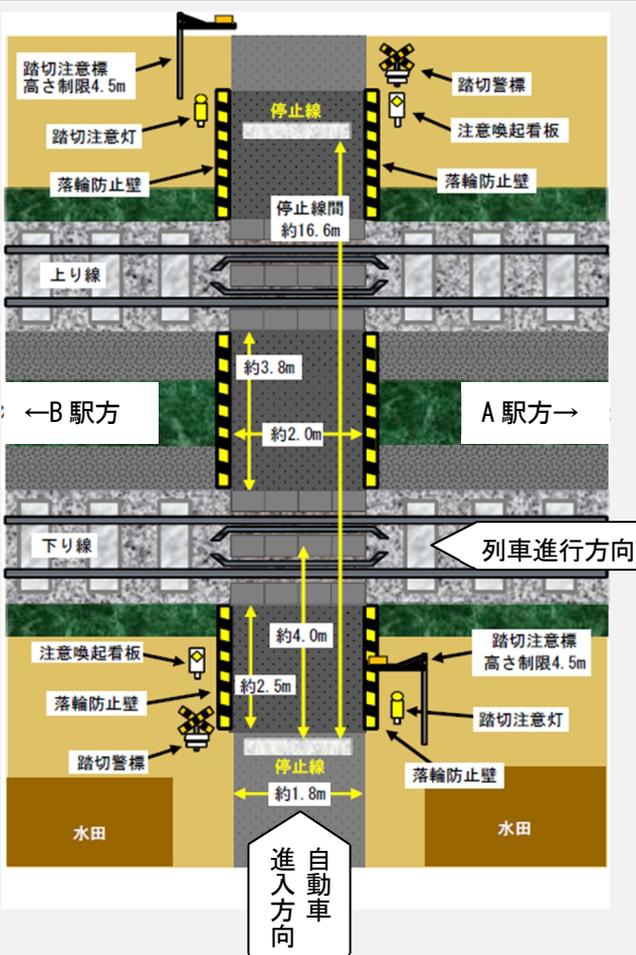
図11 本件踏切の状況

原因：本事故は、踏切遮断機及び踏切警報機が設けられていない第4種踏切であるC踏切に列車が接近している状況において、自動車が同踏切に進入したため、列車と衝突したことにより発生したものと推定される。

踏切遮断機及び踏切警報機が設けられていない第4種踏切は、廃止又は踏切保安設備を整備すべきものである。本件踏切は、通過する列車の速度が高速で、鉄道交通量が多く、複線区間にあるため踏切長も長く、平成9年以降、本事故を含め4件の事故が発生している。このことから、鉄道事業者、道路管理者及び地域住民等の関係者は、本件踏切が事故の危険性が高い踏切であることを踏まえ、本件踏切の廃止又は踏切保安設備の整備に関する協議を進め、早期に方針を定めて、具体的な取組を実施すること。

本事故発生後、鉄道事業者、市及び地域住民の町内会は、「D線B駅構内C踏切の廃止等について」を議題として協議を行い、踏切事故防止の緊急対策として、本件踏切を自動車の通行禁止とすることを決め、平成30年9月18日、本件踏切に自動車通行禁止の看板を設置した。また、同年9月28日、本件踏切に接続する道路にポールを設置した。

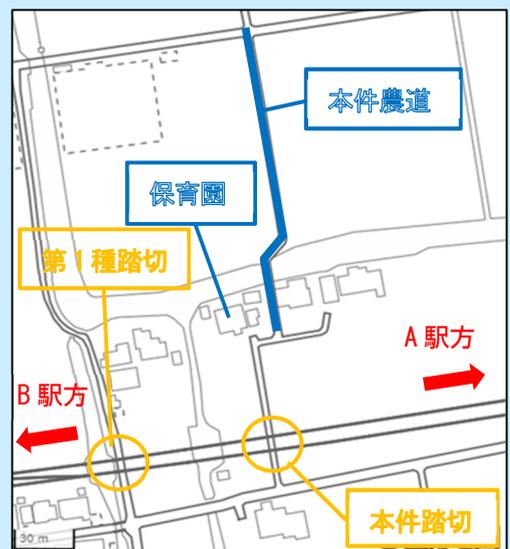
図13 周辺状況・踏切の全景等
※地理院地図 Vector (国土地理院) を
基に当委員会が作成

過去に鉄道事業者から市に対し、本件踏切の廃止要請を行った際には、市は地域住民の生活環境に影響が大きいとして実現しなかった。しかし今回の事故を契機に、鉄道事業者、市及び地元区長が協議を重ねたところ、本件踏切北側にある農道（図13青線）は幅員が狭く、農繁期に農作業のための車両が駐車することにより、本件踏切北側にある民家の住民や保育園の利用者などが道路を通行できずに困っており、本件踏切の廃止に伴い、南側への通行ができなくなる代替措置として、本件踏切北側にある農道の拡幅について地域住民から要望があることが分かった。

約50回の協議（鉄道事業者、市、地元区長のうち2者間のものを含む）を重ねた結果、本件農道を、自動車のすれ違いが可能となるよう拡幅することを条件として地域住民の理解が得られたため、本件踏切を廃止することで合意に至った。地元区長が積極的に地域住民の意見を集約し、その意見を鉄道事業者と市が把握し対応策を検討したことで廃止に至った好事例である。
