## 鉄道事故分析集

# 地域鉄道における事故防止対策

### 3. 事故調査事例（列車脱線事故・踏切障害事故）

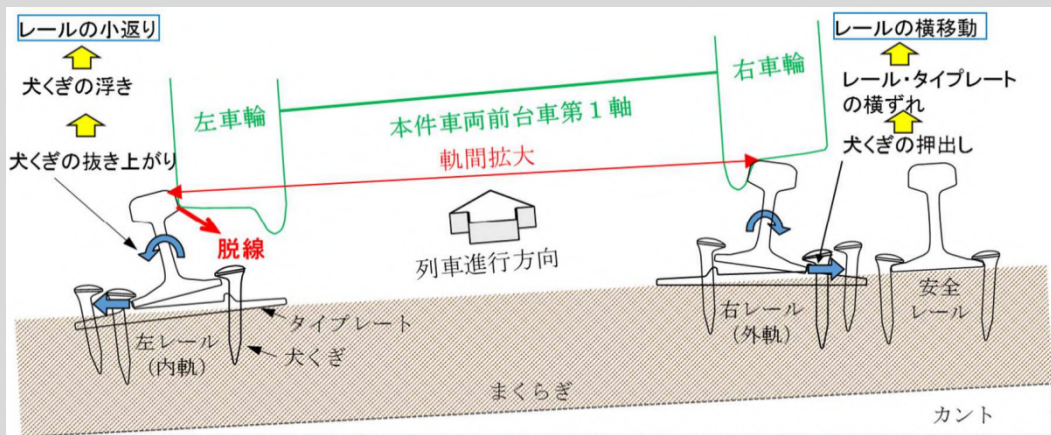
図9 本事故における軌間内脱線のイメージ

**原因：**本事故は、列車が半径160mの左曲線を通過中に、軌間が大きく拡大したため、先頭車両の前台車第1軸の左車輪が軌間内に落下したことによるものと考えられる。軌間が大きく拡大したことについては、同曲線中の静的軌間変位が大きかったこと、まくらぎやレール締結状態の不良が連続していたため、列車走行時の横圧によるレール小返り等で軌間が動的に拡大したことによるものと考えられる。静的軌間変位が大きかったことについては、軌間変位の整備基準値がスラックを考慮したものとなっておらず適正な値よりも大きかったことが関与しているものと考えられる。まくらぎやレール締結状態の連続不良については、まくらぎ検査の記録及び処置方法の不備により、まくらぎやレール締結装置の補修が不十分であったことが関与しているものと考えられる。また、平成30年6月28日に運輸安全委員会が軌間拡大による列車脱線事故の防止を目的に発出した意見※に対応した対策の実施が十分でなかったことが関与しているものと考えられる。

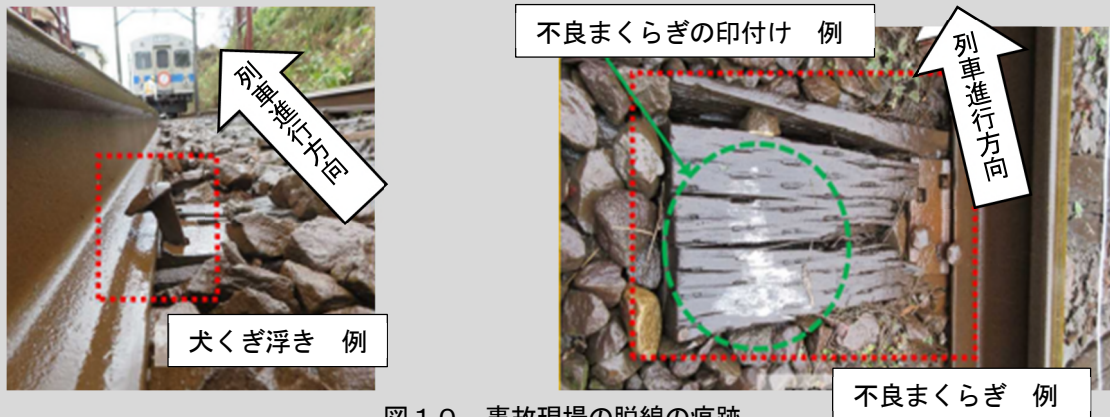
図10 事故現場の脱線の痕跡

まくらぎやレール締結装置の不良が連続していたことにより、レール小返り等で列車脱線

**概要：**2両編成（ワンマン運転）の上り列車の運転士は、A駅～B駅間の半径160mの左曲線を速度約30km/hで通過中に衝撃を感じ、非常ブレーキを使用して列車を停止させた。停止後に確認したところ、先頭車両の前台車第1軸が脱線していた。列車には、乗客10名及び運転士1名が乗車していたが、負傷者はいなかった。

まくらぎの連続不良	レール締結装置の連続不良	軌道変位の整備基準値
事故発生前のまくらぎ検査の記録では、不良まくらぎの本数のみが記録されており、連続で存在していたことの記載なし。	事故発生前の定期検査の記録では、レール締結装置の不良なし。本事故発生後の調査において、多数の不良まくらぎに起因するレール締結装置の連続不良を確認。	鉄道事業者が定めていた整備基準値は、軌間変位の適正な整備基準値と比較すると大きく、軌間内脱線に対する余裕が小さい。
鉄道事業者のまくらぎ検査は、約100m 区間ごとの不良まくらぎ数を記入しており、連続した不良箇所が存在を把握できず。	本件曲線中のタイプレート1枚当たりの犬くぎ打ち込み本数は、一般的に標準とされる本数より少ない。タイプレート締着用の犬くぎを完全に打ち込まないことが慣例。	本件曲線の事故発生前の軌道変位検査では基準超過はほぼなし。しかし、適正な整備基準値を適用すると、基準超過する箇所が多数あり。
まくらぎやレール締結装置の不良が連続したことから、列車走行時の横圧によるレールの小返り等で、軌間が動的に拡大。		脱線開始地点において、軌間の整備基準値を超過していたところに、レール小返り等の動的な変位が発生。
軌間拡大による列車脱線

- (1) 軌道整備を着実に実施すること →表1 (P.4)：1①②、2①②に対応
- (2) まくらぎの材質を変更(木まくらぎ→PCまくらぎ等)すること →表1 (P.4)：3①に対応
- (3) スラック縮小についての検討をすること →表1 (P.4)：2④に対応

- (1) 急曲線のPCまくらぎ化  
本事故現場において老朽化した木まくらぎをPCまくらぎに交換。また、本路線の半径250m以下の急曲線について、PCまくらぎの敷設割合が3本に1本以上となるように、木まくらぎをPCまくらぎに交換し、PCまくらぎを敷設することが困難な場合は、ゲージタイを設置する計画を策定。なお、本工事の完了までの期間については、軌間の測定及びレール締結装置の点検を3か月に1回実施することとした。  
平成31年度(令和元年度)におけるPCまくらぎ交換の計画本数を増加した。
- (2) まくらぎの管理方法の改善  
まくらぎの検査及び管理について、まくらぎを1本ごとに管理し、まくらぎの状態についてのランク判定を明確にし、不良箇所の連続性を把握できるように管理台帳を改めた。
- (3) 軌間の整備基準値の改正  
軌間変位の整備基準値をスラックを考慮した適正な値に改正し、整備基準値に達した場合における整備までの期限を定めた。
- (4) レール締結方法の改善  
タイプレート締着用の犬くぎについて、従来は完全に打ち込まないことが慣例となっていたが、タイプレートに密着するよう適正に打ち込むように改めた。

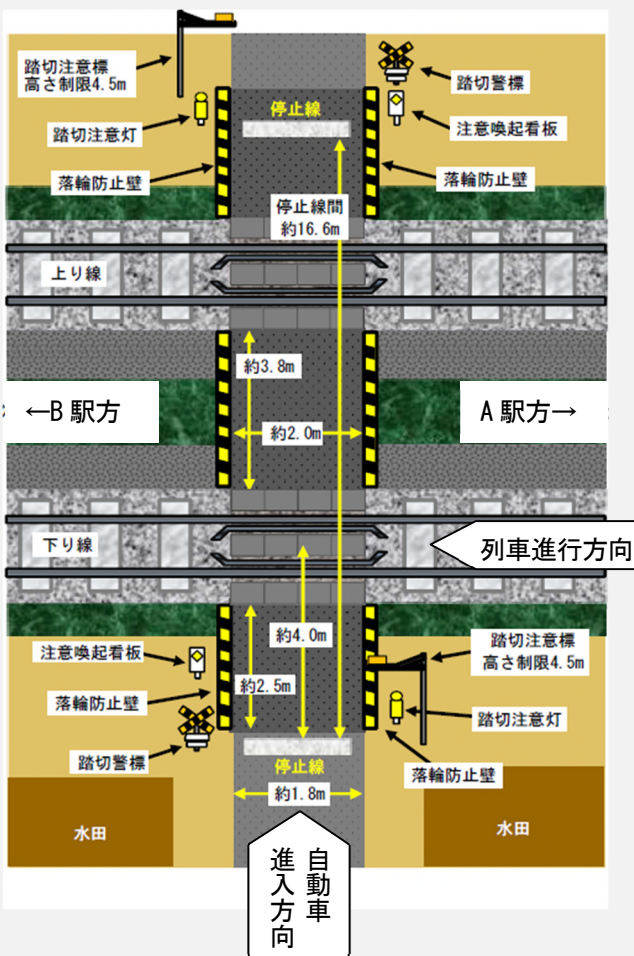
図11 本件踏切の状況

**概要：**下り普通列車の運転士は、A駅～B駅間を速度約84km/hで走行中、C踏切(第4種踏切)に進入してくる自動車を認め、直ちに非常ブレーキを使用し気笛を吹鳴したが、同列車は同自動車と衝突した。この事故により、同自動車の運転者が死亡した。

**原因：**本事故は、踏切遮断機及び踏切警報機が設けられていない第4種踏切であるC踏切に列車が接近している状況において、自動車が同踏切に進入したため、列車と衝突したことにより発生したものと推定される。

踏切遮断機及び踏切警報機が設けられていない第4種踏切は、廃止又は踏切保安設備を整備すべきものである。本件踏切は、通過する列車の速度が高速で、鉄道交通量が多く、複線区間にあるため踏切長も長く、平成9年以降、本事故を含め4件の事故が発生している。このことから、鉄道事業者、道路管理者及び地域住民等の関係者は、本件踏切が事故の危険性が高い踏切であることを踏まえ、本件踏切の廃止又は踏切保安設備の整備に関する協議を進め、早期に方針を定めて、具体的な取組を実施すること。

本事故発生後、鉄道事業者、市及び地域住民の町内会は、「D線B駅構内C踏切の廃止等について」を議題として協議を行い、踏切事故防止の緊急対策として、本件踏切を自動車の通行禁止とすることを決め、平成30年9月18日、本件踏切に自動車通行禁止の看板を設置した。また、同年9月28日、本件踏切に接続する道路にポールを設置した。

約50回の協議（鉄道事業者、市、地元区長のうち2者間のものを含む）を重ねた結果、本件農道を、自動車のすれ違いが可能となるよう拡幅することを条件として地域住民の理解が得られたため、本件踏切を廃止することで合意に至った。地元区長が積極的に地域住民の意見を集約し、その意見を鉄道事業者と市が把握し対応策を検討したことで廃止に至った好事例である。

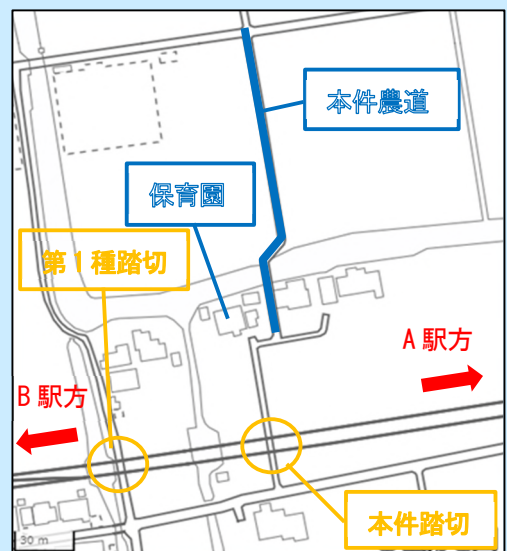
図13 周辺状況・踏切の全景等  
※地理院地図 Vector (国土地理院) を  
基に当委員会が作成

過去に鉄道事業者から市に対し、本件踏切の廃止要請を行った際には、市は地域住民の生活環境に影響が大きいとして実現しなかった。しかし今回の事故を契機に、鉄道事業者、市及び地元区長が協議を重ねたところ、本件踏切北側にある農道（図13青線）は幅員が狭く、農繁期に農作業のための車両が駐車することにより、本件踏切北側にある民家の住民や保育園の利用者などが道路を通行できずに困っており、本件踏切の廃止に伴い、南側への通行ができなくなる代替措置として、本件踏切北側にある農道の拡幅について地域住民から要望があることが分かった。

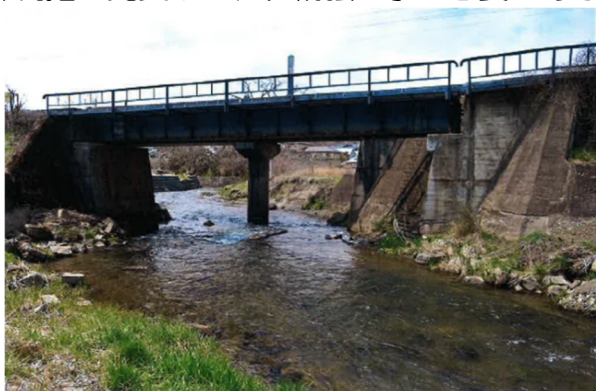
図17 第4北上川橋梁（上流側より全景）

第4北上川橋梁の上下流では、過去に河川改修工事が行われ、河川幅が拡幅していましたが、当該橋梁付近は、橋台の位置に変更がないため、上下流と比べて河川幅が狭くなっていました。そのため、増水後は当該橋梁付近の流速が速くなり、河床の低下が進行していました。そこで、当該橋梁の全般検査・個別検査をしたところ、橋脚周辺の河床低下のほか、橋台についても一部洗掘が見受けられ、補強工事が必要であることが判明しました。

工法の選定に当たり、現場環境を考慮し、狭い場所でも施工が可能で、橋脚・橋台の洗掘防止に効果があり、河床低下の防止にも効果が期待できること、また、当社で実績があることから、護床ブロック新設工事を選定しました。護床ブロック新設工事によって、橋脚とその周囲に新設したコンクリートブロックを連結することにより、流失の可能性が大きく抑制されました。また、河川幅全体をカバーすることにより洗掘防止と河床低下防止につながりました。

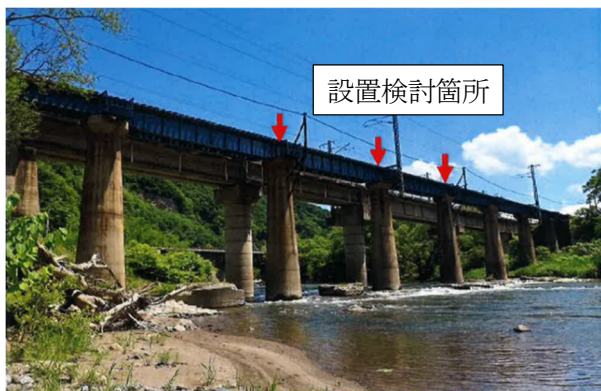
図19 第8馬淵川橋梁（下流側より全景）

また、第8馬淵川橋梁と第10馬淵川橋梁では、建設当初より河床の低下が進んだことにより、第8馬淵川橋梁は平成25年度、第10馬淵川橋梁は平成28年度に護床ブロック新設工事を行い、河床低下の抑制を行いました。その後、両橋梁の全般検査・個別検査により、健全度など問題はないことを確認しましたが、河川増水時の河床低下により、橋脚に根入れの不足などが生じて、橋梁の傾斜や流失につながるおそれがありました。そのため、傾斜を感知する装置（図25参照）の導入を検討する必要がありました。

オンラインで傾斜計の観測データの自動転送が可能な装置を設置したことにより、リアルタイムでデータが確認できるので、効率的な運転規制が可能になりました。また、河川増水による運転規制(抑止)後の運転再開に当たり、橋脚の安定度が傾斜計により確認できるようになりました。加えて、過去の規制データや災害データも閲覧可能になりました。
