事例2

概要 B社所属エアバス式A320-232型機は、2019年12月25日（水）、同社の定期便として、函館空港から台湾桃園国際空港へ向けて飛行中、16時12分ころ、ジェット気流付近のウィンドシアーに遭遇して機体が大きく動揺して客室乗務員1名が重傷を、乗客1名及び客室乗務員2名が軽傷を負った。

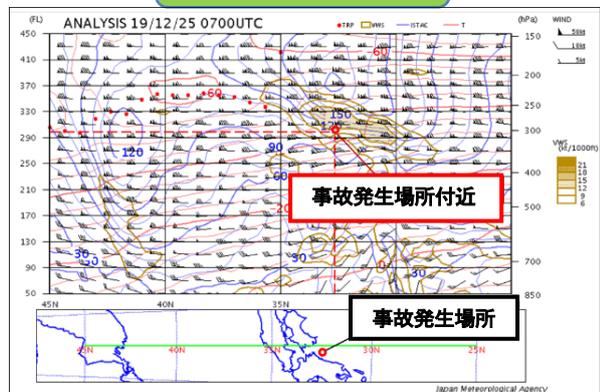
毎時大気解析図

オペレーションコントロールセンター（OCC）は、気象庁が14時00分に発出したシグメット情報を入手していなかったものと考えられる。シグメット情報は、運航の安全に係る重要な天候の変化等に関する情報であるので、OCCがその情報を適時的に取得し、運航乗務員に対して適宜提供することが、同様の事故を防ぐ上で有用であるものと考えられる。
