## 2. 運航海域に特有の海象影響により転覆・沈没に至った事例

### 【船舶要目】

### 【事故概要】

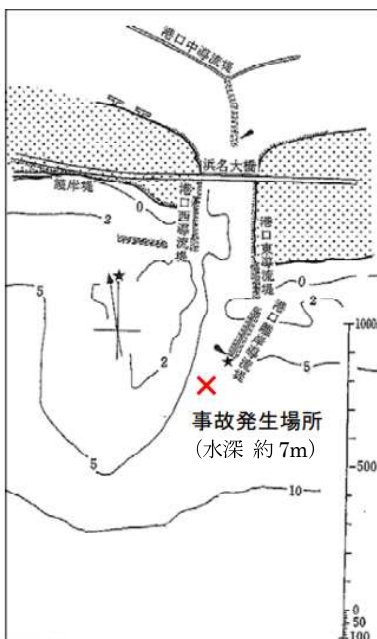
図 20 - 今切口概略

浜名湖今切口は、遠州灘に通じる約 200m 幅の開口部ですが、沖合から今切口に向けて水深が 10m から 2m へと徐々に減少していることから、沖合からの規則的な波が浅海域に入った際、波長が短く・波高が高い波に変化する現象を受け、波形が急しゅんな**砕波（磯波）**となりやすい特性があります。

本件事故調査における浜名湖近辺の漁業協同組合関係者からの口述によれば、今切口から沖合南方に向けて**引き潮が生じる際、沖合からの大きいうねりや風浪、又は遠州灘を流れる潮流とぶつかることで非常に高い波が発生し、ときには、波高が約 5m に達するとのこと**でした。なお、事故当日は、漁協組合関係者の出漁は行われていませんでした。

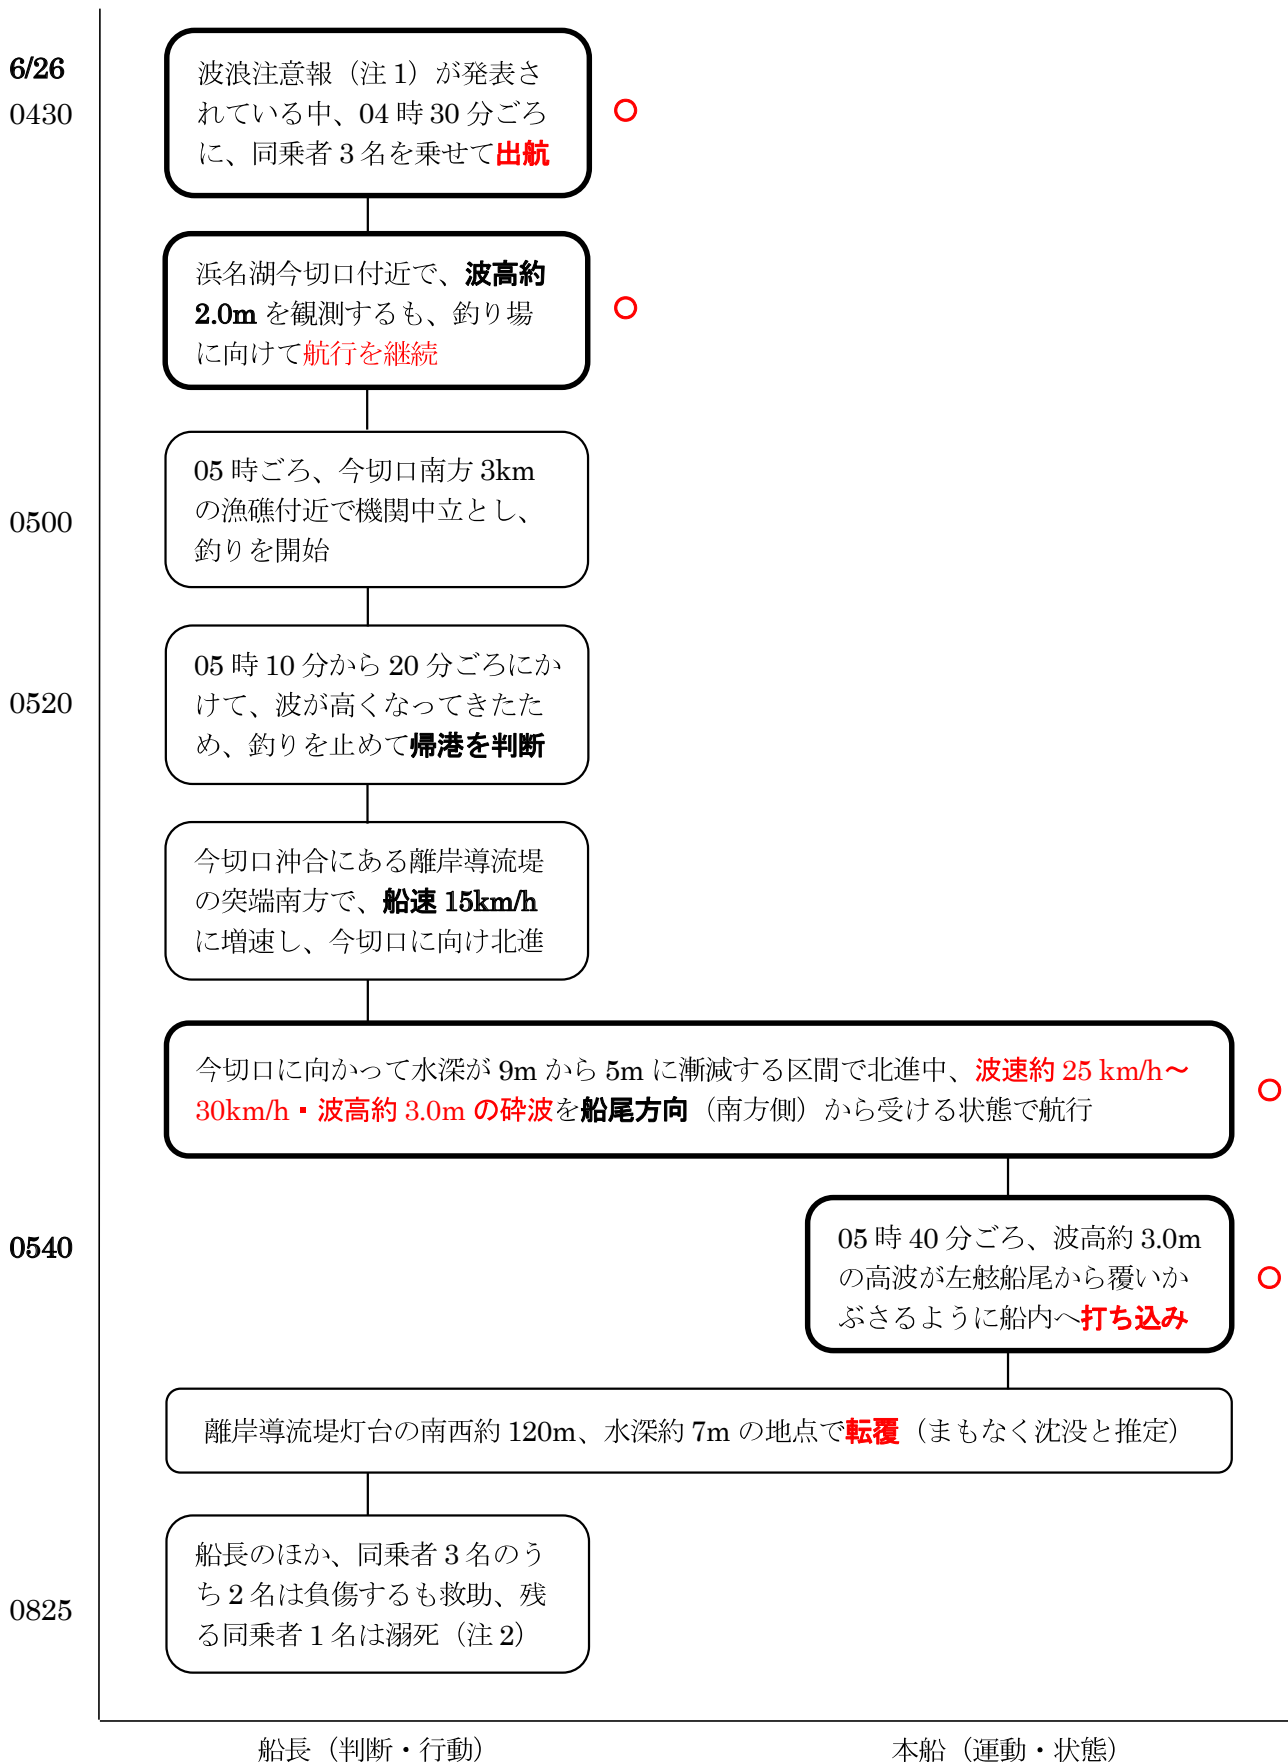
(事実関係の整理)

注1：平成23年6月26日02時42分、静岡地方気象台が浜松市南部（遠州南）を対象に発表した波浪注意報は、波高3.0mの風浪及びうねりが27日未明にかけて以後も続くとの内容であった。

注2：本船転覆時に落水し溺死した同乗者は、暴露甲板上にいた際、救命胴衣を着用していなかった。

なお、VTA 分析において、太枠で囲まれたボックスは、事故に関連した**事象・判断・行動**に通常とは異なる逸脱があった「**変動要因**」を示します（※ 本件を扱った図では、① 波浪注意報が発表されている中で発航 [判断]、② 今切口付近で波高約 2mを観測するも、航行を継続 [行動]、③ 波速約 25 km/h～30km/h・波高約 3.0mの砕波を船尾方向から受けて航行 [行動]、④ 左舷船尾から高波の打ち込みを受けたこと [事象]が該当します。）

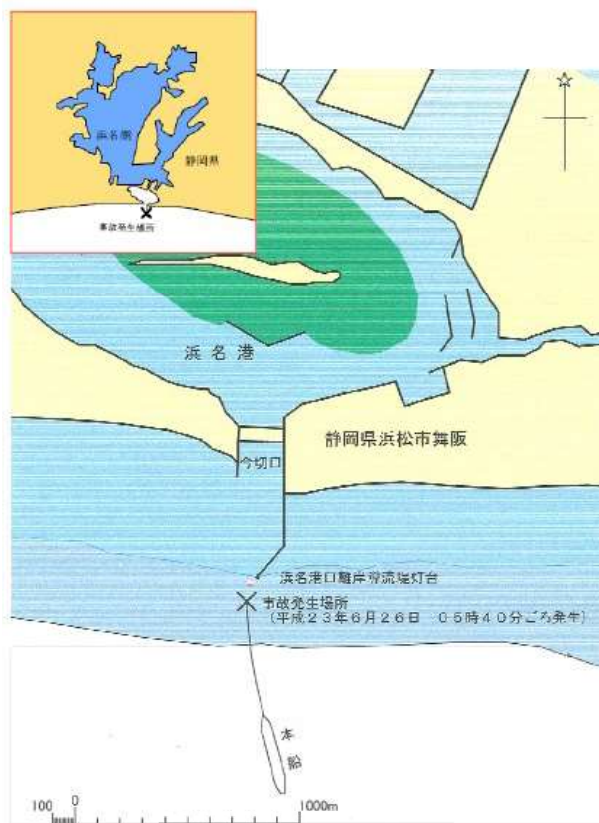
図 21 - 推定航行経路図

- 左舷船尾から**高波の打ち込み**を受けたこと

- 釣り場で波高の増大を認めたことから、帰港するため今切口に向け北進中、船速を上回る波速約 25 km/h～30km/h・波高約 3.0m の**砕波を船尾方向に受けた状態で航行**したこと

- 波高約 3.0m・うねりの状態が続くとの**波浪注意報**が発表された中で発航したこと
- 浜名湖周辺の**気象状態は穏やかであったが**、外洋から伝播する波浪が今切口付近で砕波となり、引き潮時の潮汐流とぶつかることで**高波が生じる状況**にあったこと

1. 潮流及び気象状況を把握し、今切口南方付近の波高が高くなることが予想される場合は、今切口南方付近においては、小型船舶では転覆する虞<sup>おそれ</sup>があることから、浜名湖から出航することを自粛すること
