3. 着目した事故等の特徴と調査事例

(1) 踏切圧雪要因の列車脱線事故

事例①（列車脱線事故 踏切圧雪）

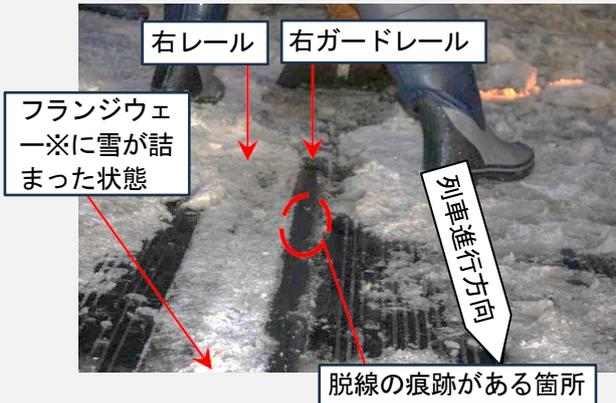
図 1 4 本件踏切の状況（事故当日夕方に該当場所を除雪して撮影）

※ 本件踏切には、この底部に詰めゴムがあるも見えない状態

原因：本事故は、本件列車が、本件踏切のフランジウェー及びレール面上に形成された圧雪に乗り上げたのち左へ移動したため、脱線したものと考えられる。

- ・列車間隔が長い時間帯においては巡回により、吹きだまり発生の再確認及びフランジウェー部の監視を強化し、必要な場合には除雪作業
- (2) 本件踏切に対してカメラを設置し、天候状況に合わせ踏切の状態監視を実施した。
- (3) 引き続き降積雪に関する状況の適切な把握に努め、除雪を実施。さらに、詰めゴムを設置している踏切について、目視確認及びハンマー等による詰めゴムの中空部における土砂の堆積の有無を調査した。冬期の前に詰めゴムの状況を確認し、必要に応じて土砂等の除去作業を行うとともに土砂混入を防止する措置を講じ、混入が認められた箇所については、一層の監視体制強化を実施していくこととしている。
